# Tilstandsrapport

Enderekkehus

Åstveitveien 43, 5106 ØVRE ERVIK

# gnr. 209, bnr. 716, snr. 14

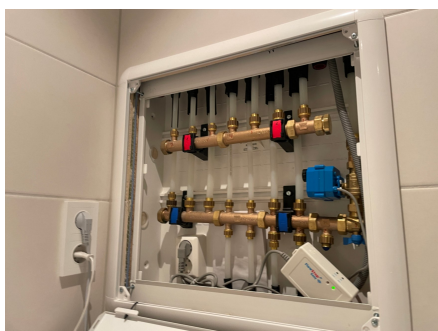
### TG 1 Vannledninger

Vannforsyningsrør av PEX-rør (rør-i-rør system).  
Fordelerskap er plassert på bad i 1. etasje.

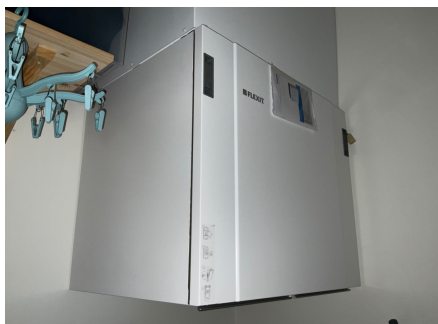
Ventilasjonsystemet sørger for at ny, frisk, filtrert og oppvarmet luft føres inn i boligen.

Anlegget er kun enkelt, visuelt kontrollert. Det anbefales å foreta service og filterbyte etter leverandørens anbefalinger.
