# Tilstandsrapport

Enebolig

Åkervikåsen 5 , 5415 STORD

Befaringsdato: 22.02.2026

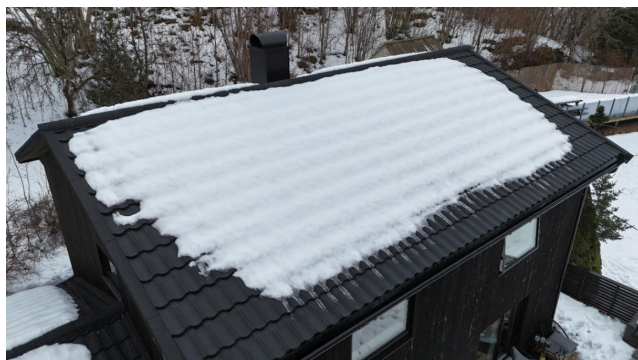
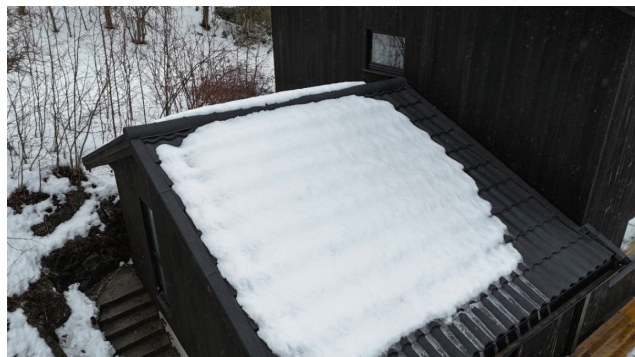
### Taktekking

Taket er tekket med Decra takplater i stål.  
Noe begrenset mulighet for inspeksjon grunnet snø på taket.  
Tekking er kontrollert med drone.

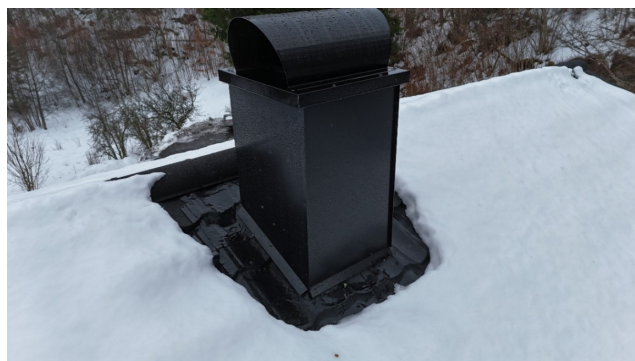
### Nedløp og beslag

Takrenner og nedløp i stål. Pipen er kledd inn med beslag.

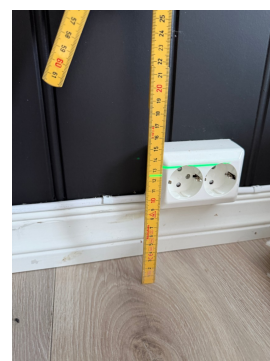
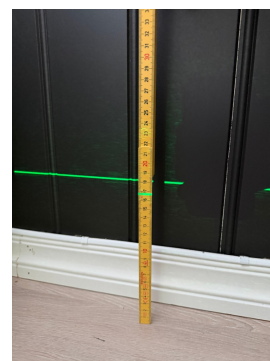
## TG 3 Etasjeskille/gulv mot grunn 2 etasje

Etasjeskiller er av trebjelkelag. Målt høydeforskjell på over 30 mm gjennom hele rommet

- Målt høydeforskjell på over 30 mm gjennom hele rommet. Tilstandsgrad 3 gis med bakgrunn i standardens krav til godkjente måleavvik.

Målt høydeforskjell på rundt 50 mm gjennom hele rommet/etasjen.

- Andre tiltak:
- For å få tilstandsgrad 0 eller 1 må høydeforskjeller rettes opp. Det vil imidlertid sjelden være økonomisk rasjonelt som et enkeltstående tiltak i en bolig som dette. Dersom boligen en gang skal renoveres, kan man vurdere slike tiltak.

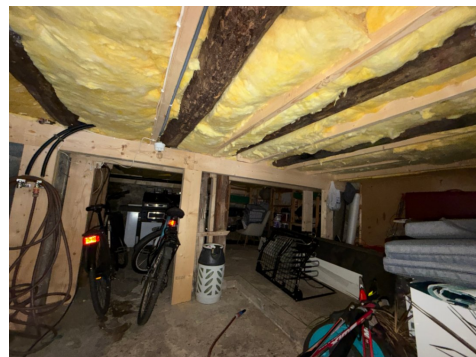
## TG 2 Kryp kjeller

Bygningen har krypkjeller under trebjelkelag. Krypkjeller er oppmålt til ca 40m<sup>2</sup>, ikke målbart grunnet takhøyde under 1.9m. høyde målt til ca 1.6m

- Det er ikke tilfredsstillende ventilering av krypkjeller.

Det er registrert spor i trevirket etter stripet borebille («tremitt»). Slike merker er som oftest tegn på tidligere aktivitet.

På grunn av kjellerens konstruksjon vil luftfuktigheten kunne variere ved temperaturendringer og skiftende utvendige klimaforhold, i tillegg til at det kan forekomme avdamping fra grunnen.

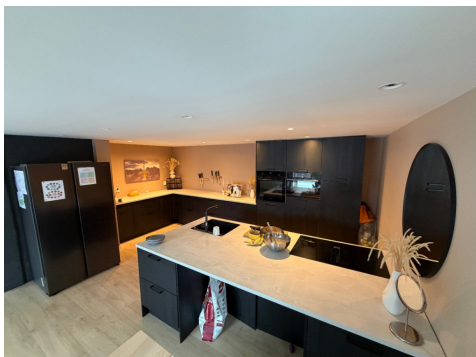
### TG 2 Avtrekk

Det er platetopp med kullfilter ventilator.

- Det er kun kullfilterventilator på kjøkkenet og heller ikke andre forserte/mekaniske avtrekksløsninger fra kokesonen.

TG2 i henhold til NS3600. For å oppnå TG1 må det etableres utblåsning fra kjøkkenventilator til frisk luft

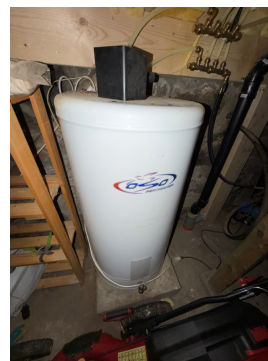
### TG 2 Varmtvannstank

Varmtvannstanken er på ca. 200 liter.

- Det er påvist at varmtvannstank er over 20 år

- Det er ikke behov for utbedringstiltak siden tanken fungerer i dag, men ut ifra alder kan skader plutselig oppstå på eldre tanker.
