# Tilstandsrapport

Parkveien 64, 0254 OSLO

# gnr. 209, bnr. 11, snr. 84

Befaringsdato: 12.02.2025

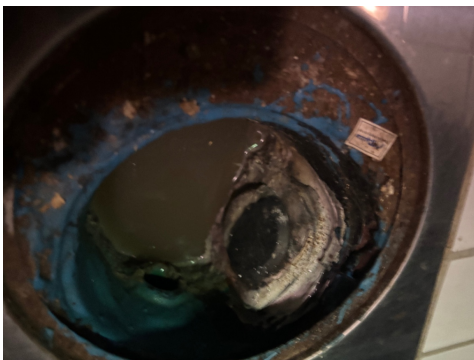
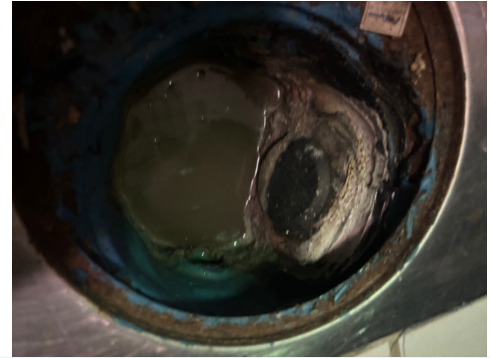
- Det er påvist at høydeforskjell fra topp slukrist til gulv/synlig topp membran ved dørterskel er mindre enn 25 mm.
- Krav til fall er ikke oppfylt og gulvet er tilnærmet flatt (har ikke motfall).

- Overvåk tilstanden jevnlig. For å få tilstandsgrad 0 eller 1 må tettesjiktet skiftes ut, men tidspunktet for når dette er nødvendig er vanskelig å si noe om.
- Sluket må sjekkes og rengjøres jevnlig.
- Overvåk tilstanden jevnlig. For å få tilstandsgrad 0 eller 1 må slukløsningen skiftes ut og sannsynligvis må også membransjiktet skiftes/utbedres. Det er imidlertid vanskelig å si noe om tidspunktet for når dette er nødvendig.

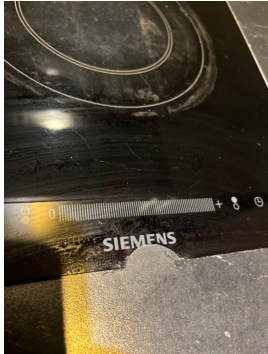
Avskalling og liten skade på platetopp.

Lokalt tiltak.

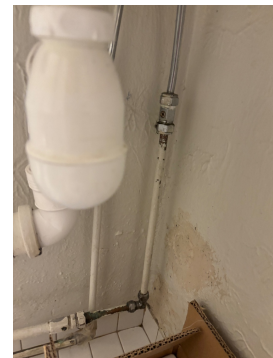
- Mer enn halvparten av forventet brukstid er passert på innvendige avløpsledninger.
- Det er påvist at avløpsrør av jern har rustskader.

- Det er ikke behov for utbedringstiltak siden anlegget fungerer i dag, men ut ifra alder kan skader plutselig oppstå på eldre anlegg.
- I forbindelse med oppgradering av våtrom vil det være naturlig med utskiftning av rør.
- Overvåk tilstanden jevnlig. For å få tilstandsgrad 0 eller 1 må røranlegget skiftes ut, men tidspunktet for når dette er nødvendig er vanskelig å si noe om. Ved renovering, påse at røranlegget dokumenteres av fagperson.
