Tilstandsrapport

📍 Thereses gate 18, 0452 OSLO

Befaringsdato: 14.01.2025

Oppdragsnr.: 22030-25005

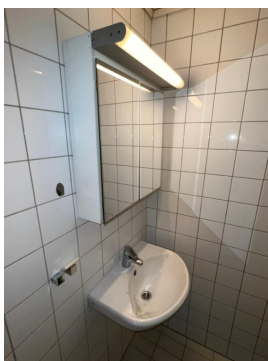
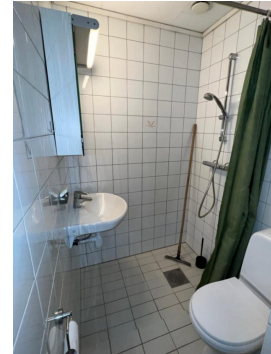
2. ETASJE > BAD

! TG 2 Overflater vegger og himling

- Det er påvist at flisfuger har riss/sprekker.
- Det er påvist at noen fliser har bom (hulrom under).
- Det er påvist sprekker i fliser.

- Det er påvist at flisfuger har riss/sprekker.
- Det er påvist at noen fliser har bom (hulrom under).
- Det er påvist avvik i fallforhold til sluk i forhold til krav i forskrift på byggetidspunktet.
- Det er påvist sprekker i fliser.

Baderommets konstruksjon er ikke kjent, og det antas at underlaget er sikret med metoder som kan være noe mangelfulle i følge dagens krav.

- Det må gjøres tiltak for å utbedre avviket.
- Slike riss/sprekker kan indikere bakenforliggende fuktskader, og konstruksjonen bør observeres jevnlig for å vurdere utvikling.

Det anbefales at det dusjes i dusjkabinett med kontrollert rørføring til sluk, inntil baderommet moderniseres.

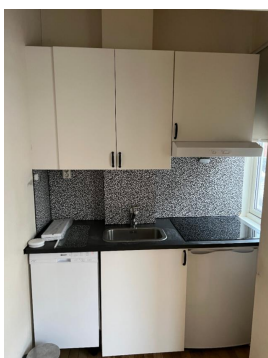
2. ETASJE > KJØKKEN

Avtrekk

- Det er ikke behov for utbedringstiltak siden anlegget fungerer i dag, men ut ifra alder kan skader plutselig oppstå på eldre anlegg.

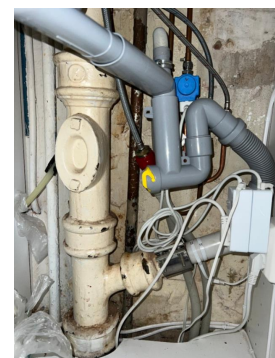
! TG 3 Avløpsrør

- Mer enn halvparten av forventet brukstid er passert på innvendige avløpsledninger.
- Det er påvist at det drypper/lekker fra avløpsrør/skjøter.

Vurdering er også basert på alder på støpejernsavløpene. Uten overnevnte avvik (dtypping) vil tilstandsgrad 2 gis med bakgrunn i at mer enn halvparten av forventet brukstid for skjulte røranlegg er passert. Det er nå ingen symptomer på funksjonssvekkelse, men vær oppmerksom på at dette er en risikokonstruksjon

- Skader på anlegget må utbedres.
- Tidspunkt for utskiftning av avløpsrør nærmer seg.
