# Tilstandsrapport

Boligbygg med flere boenheter

Seljeveien 4 A, 4580 LYNGDAL

Befaringsdato: 10.04.2025

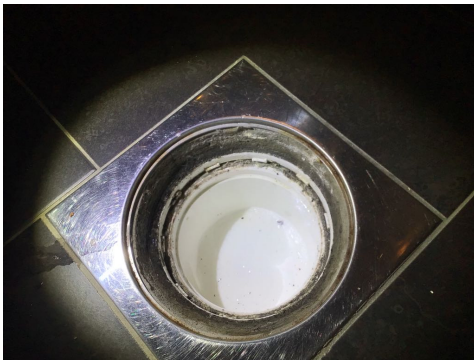
### ! TG 1 Sanitærutstyr og innredning

Badet har innredning med nedfelt servant, vegghengt toalett, dusjkabinett.

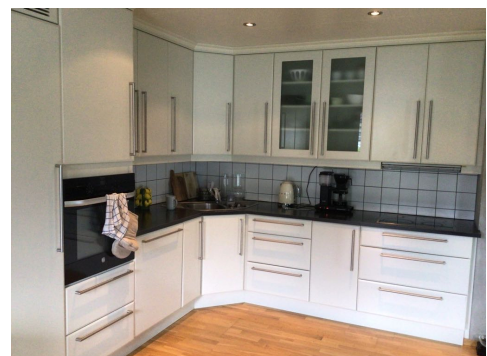
## ! TG 1 Avtrekk

Ventilator med utlufting ut, fungerte ok på befaringstidspunktet. Det ble ikke registrert komfyrvakt under ventilatoren. Dette var ikke et krav på oppføringstidspunktet, men anbefales montert.
