# Vierveien 201 4311 HOMMERSÅK

## Tilstandsrapport Eierskifte

Boligtype: Fritidsbolig

Byggeår: 2015

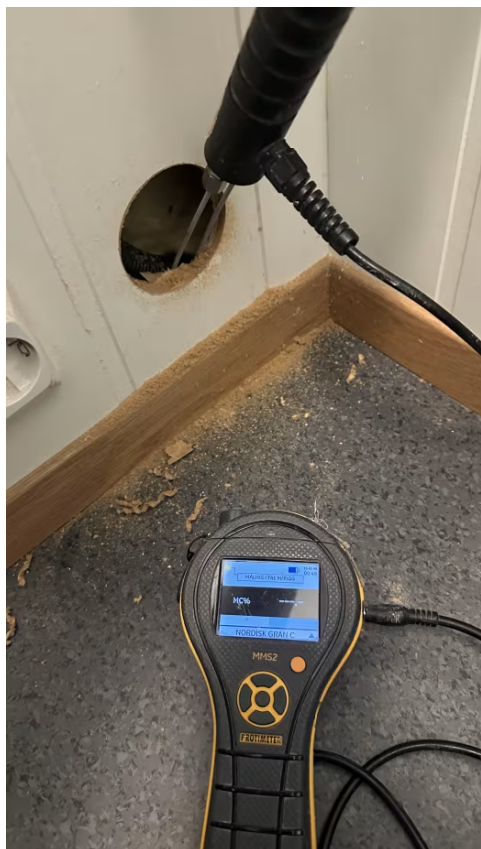
## 6.23 Våtrom: Bad/vaskerom

| <p>Flislagte overflater i normal stand iht. alder.</p> <p>Merknader:</p> <ul style="list-style-type: none"> <li>-Vindu står i våtsone, montert dusjdør, ingen behov for tiltak.</li> <li>-Registrert "bom", mangelfull dekning/heft av fliselim under en flis ved hjelpe sluk. Funksjon ivaretatt, ingen umiddelbar behov for tiltak. "Bom" kan utbedres med bi-imp eller lignende.</li> <li>-Noe mindre vannansamling omliggende slukrist ved spyling, funksjon ivaretatt, ingen umiddelbar behov for tiltak.</li> </ul> <p>Normal tid før utskifting av våtrom, keramiske fliser på membran, lettvegg er 10 - 20 år.</p> <p>Normal tid før reparasjon av keramiske fliser er 5 - 15 år.</p> <p>Normal tid før utskifting av keramiske fliser er 10 - 30 år.</p> | |
