# Tilstandsrapport

Leilighet

Bogafjellveien 65, 4324 SANDNES

Befaringsdato: 18.09.2025

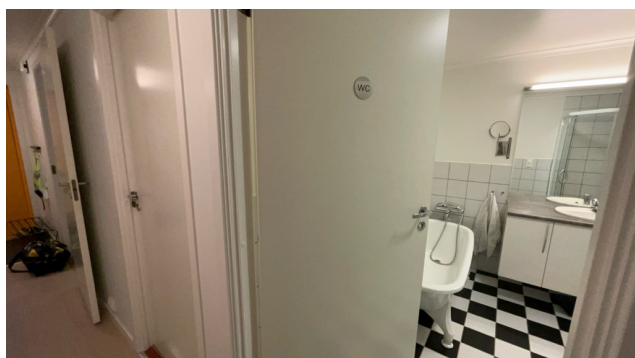
Innvendig har boligen malte glatte dører.

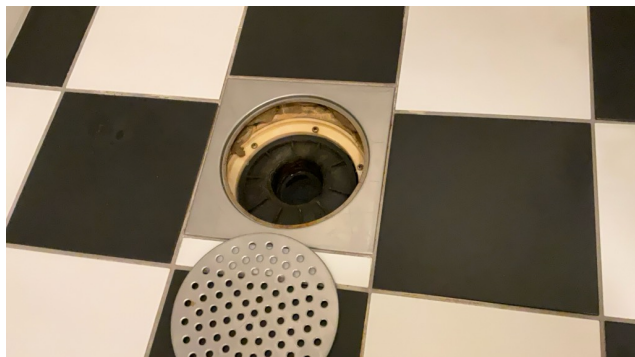
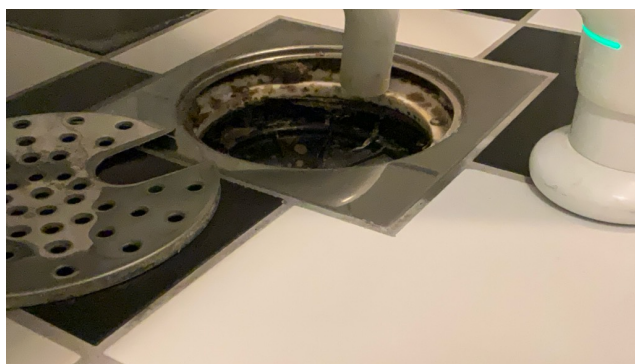
- Det er vindu/dør med ikke fuktbestandige materialer i våtsonen (ved vask, dusj, badekar, osv.), løsningen eller byggematerialet er uegnet.

- Dersom det ikke gjøres tiltak, kan dette medføre oppfukning, oppsvelling og forringelse av materialer over tid og fuktskader på tilstøtende konstruksjoner.

- Det er påvist avvik i fallforhold til sluk i forhold til krav i forskrift på byggetidspunktet.

- Et bad med manglende/ redusert fall til sluk blir mindre funksjonelt og sikkert for brukeren. Dette kan medføre stående vann på gulvet, vann som ikke ledes effektivt til sluket, økt risiko for at vann renner ut av rommet og redusert sklisikkerhet på gulvet.
- Til tross for avviket i fall/høydeforskjell til sluk, vil gulvet fortsatt kunne lede vann mot sluket, men med redusert effektivitet. Dette kan potensielt øke risikoen for vannansamling i enkelte områder av badet.

Det bør iverksettes tiltak for å beskytte eller skifte ut uegnede materialer i våtsonen for å redusere risikoen for fuktskader, råte og soppdannelse. Manglende tiltak kan føre til redusert levetid på konstruksjonen og økte vedlikeholdskostnader.

Det bør vurderes tiltak for å utbedre fallforholdene mot sluk, for å redusere risikoen for vannansamling og fuktskader i konstruksjonen. Mangelfullt fall kan føre til at vann ikke ledes effektivt til sluk, noe som øker faren for lekkasjer og skader på omkringliggende bygningsdeler.

Det bør innhentes dokumentasjon på utført tettesjikt/membran. Mer enn halvparten av forventet brukstid er passert, noe som gir økt risiko for lekkasje og fuktskader i omkringliggende konstruksjoner. Usikkerhet rundt utførelsen kan medføre at membranens funksjon er svekket.

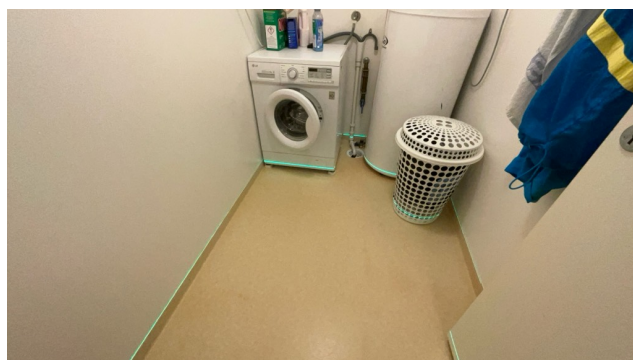
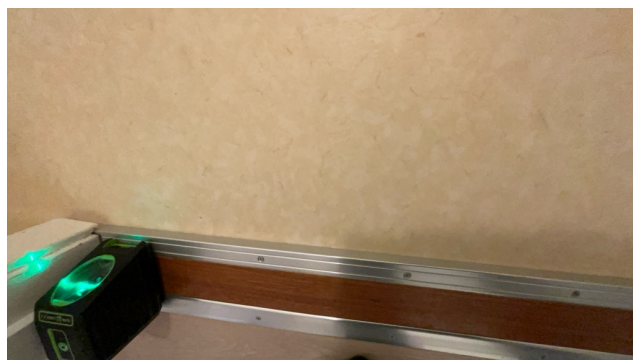
- Det er påvist avvik i fallforhold til sluk i forhold til krav i forskrift på byggetidspunktet.

- Til tross for avviket i fall/høydeforskjell til sluk, vil gulvet fortsatt kunne lede vann mot sluket, men med redusert effektivitet. Dette kan potensielt øke risikoen for vannansamling i enkelte områder av badet.

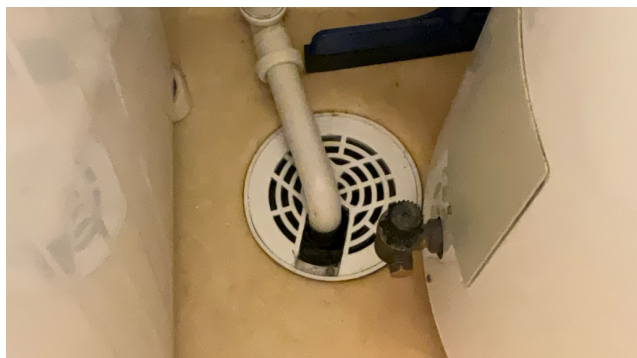
Konsekvensen av at mer enn halvparten av forventet brukstid er passert, er økt risiko for lekkasje og fuktskader i omkringliggende konstruksjoner.

Overvåk tilstanden jevnlig. For å oppnå lavere tilstandsgrad må tettesjiktet skiftes ut, men tidspunktet for når dette er nødvendig er vanskelig å fastslå.

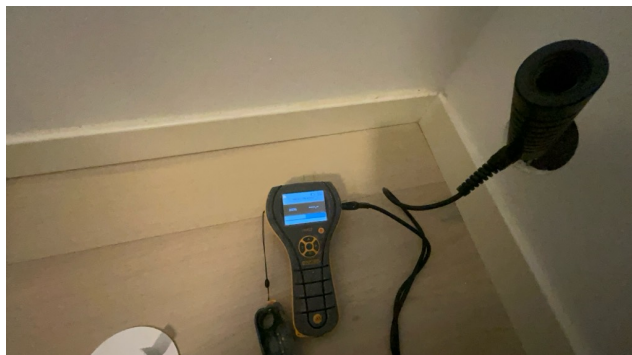
Hulltaking er foretatt uten å påvise unormale forhold. Hulltaking er foretatt i soverom mot vaskerom.

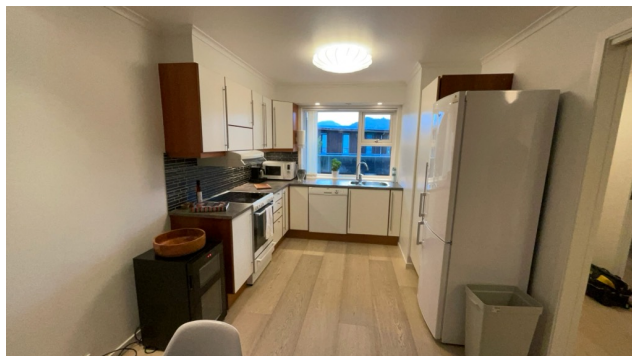
Kjøkkenet har innredning med glatte fronter. Benkeplaten er av laminat. Det er kjølfrysenskap, oppvaskmaskin og komfyr.

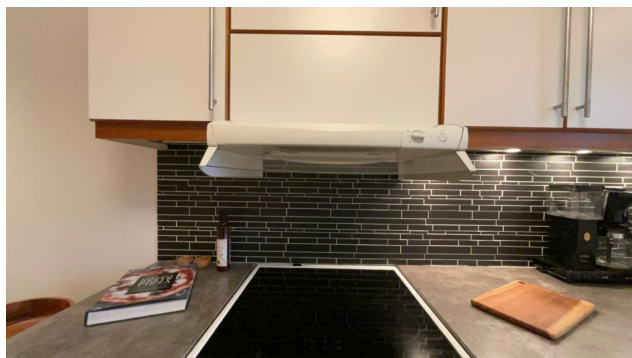
Det er kjøkkenventilator med avtrekk ut.

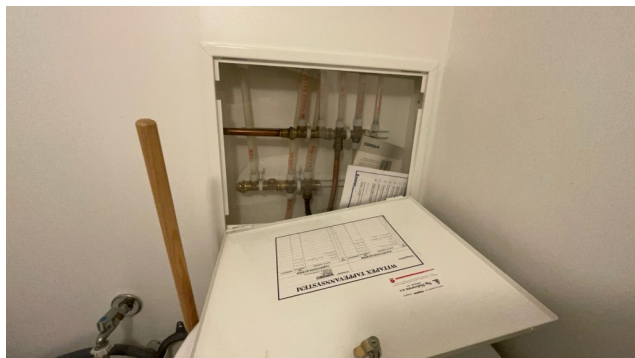
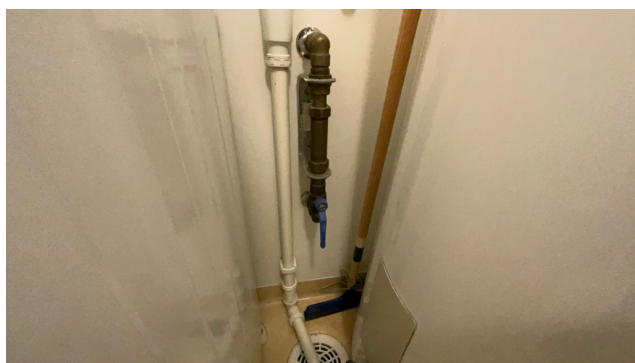
Innvendige vannledninger er av plast (rør i rør). Det er besiktiget i rørskap.

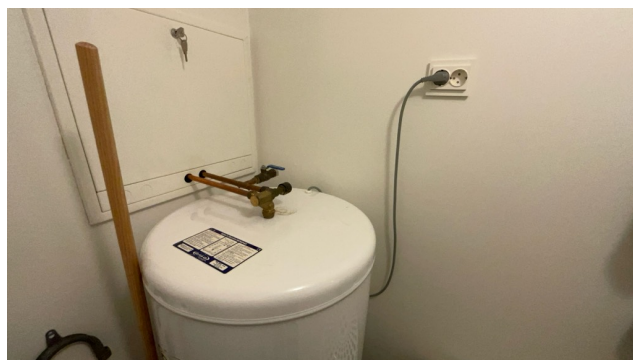
Varmtvannstanken er på ca. 200 liter.

- Det er ikke behov for utbedringstiltak siden tanken fungerer i dag, men ut ifra alder kan skader plutselig oppstå på eldre tanker.
- Det bør etableres tilfredsstillende el-tilkobling etter gjeldende forskrift.

Varmtvannstanken bør tilkobles strømmettet i henhold til gjeldende forskrifter for å redusere risikoen for brann og elektriske feil.

På grunn av tankens alder bør det vurderes utskifting, da eldre tanker har økt risiko for plutselige skader og lekkasjer, noe som kan føre til vannskader på bygningen.
