# Tilstandsrapport

Boligbygg med flere boenheter

Martin Skatvedts vei 26, 0950 OSLO

Befaringsdato: 28.06.2025

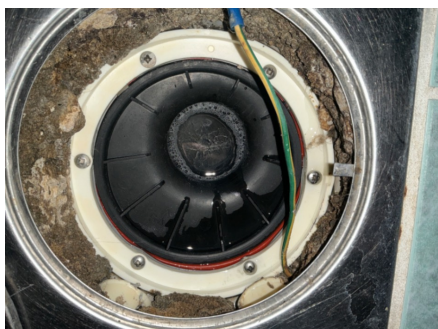
Membran er et fuktsperrende sjikt som skal hindre vann i å trenge underliggende konstruksjoner. Tilstedeværelse og full tilstand kan ikke vurderes ved visuell inspeksjon i rommet.

Konstruksjonen har en alder der risikoen for fuktproblemer øker, og jevnlig oppfølging anbefales.

Membraner, som beskytter underliggende konstruksjoner mot vann, kan svekkes over tid og utvikle utettheter. Dette skjer normalt gradvis, og kan føre til at fukt trenger inn i tilstøtende konstruksjoner. Levetiden avhenger av kvalitet, utførelse og bruk.

En totaloppussing med nytt vanntett sjikt bør påregnes i nær fremtid.
