Tilstandsrapport

Enebolig
  Nordveien 47, 1930 AURSKOG
  AURSKOG-HØLAND kommune
  # gnr. 187, bnr. 43

Befaringsdato: 21.06.2024

Rapportdato: 03.07.2024

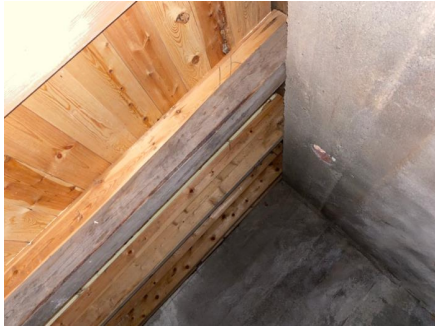
Vurdering av avvik:

- Det er manglende fuktsperre på bakken.

Manglende isolasjon i bjelkelag.

Bjelkelag må isoleres og det bør monteres fuktsperre på bakken i krypkjeller.

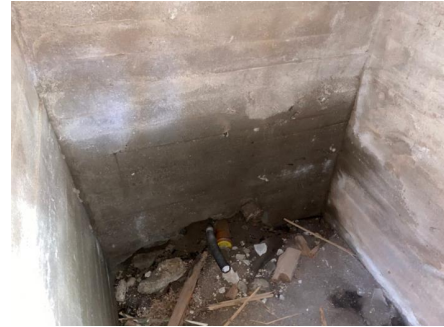
Synlig fukt på grunnmur i krypkjeller.
