# Tilstandsrapport

Boligbygg med flere boenheter

Nordåsvegen 1A , 2032 MAURA

Befaringsdato: 30.03.2026

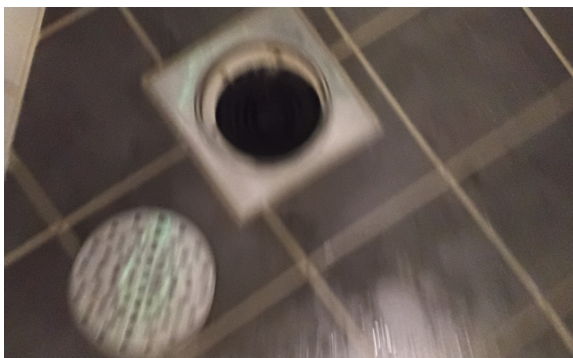
### ! TG 2 Sluk, membran og tettesjikt

Rommet har plastsluk men med ukjent membran/tetteløsning.

- Membran kan ikke konstateres (ikke synlig og det foreligger heller ikke dokumentasjon).
- Rommet er et våtrom hvor det ved etablering var krav om "uavhengig kontroll", men det foreligger ingen dokumentasjon på at det er utført "uavhengig kontroll".

Konsekvensen av manglende dokumentasjon er økt risiko for at membran og tettesjikt kan være mangelfullt eller ufagmessig utført, noe som kan føre til vannlekkasjer og skader på omkringliggende konstruksjoner.

- Innhent dokumentasjon, om mulig.

Det bør innhentes dokumentasjon på utført membran og uavhengig kontroll.

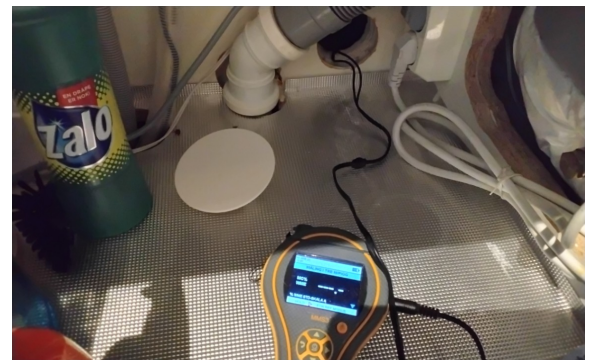
### Tilliggende konstruksjoner våtrom

Hulltaking er foretatt uten å påvise unormale forhold.  
Hulltaking er foretatt i vegg fra kjøkken til bak dusjsoe..
