Vandugbakken 65, 1850 MYSEN

**Mysen - Koselig enebolig med inngjerdet hage. Uthus og en koselig hage bak huset. Nyere pent kjøkken. Velkommen!**

# Tilstandsrapport

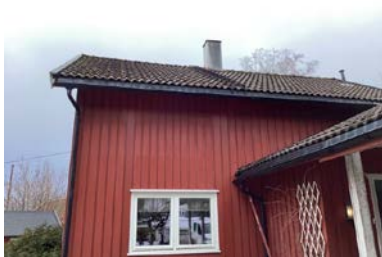
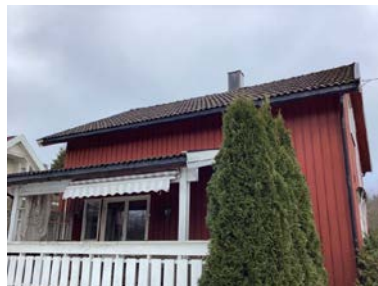
## Veggkonstruksjon

Veggene har trekonstruksjon av ukjent utførelse. Fasade/kledning har stående bordkledning.

Det anbefales å fuge/sparkle over spikerhoder der de har brutt overflaten og overflatebehandle. Råteskadet trekledning må skiftes ut.

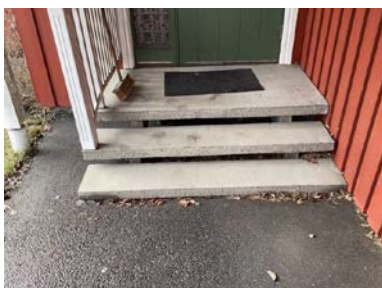
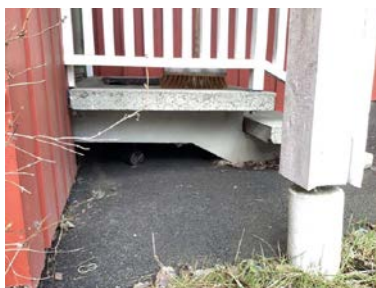
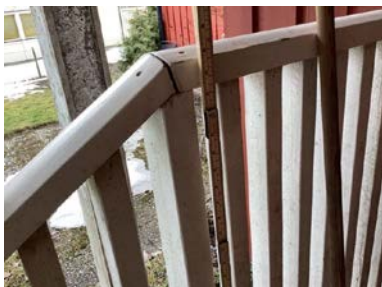
## TG 2 Trapphals til kjeller

Ringmur av betong og trapp i mur/betong.

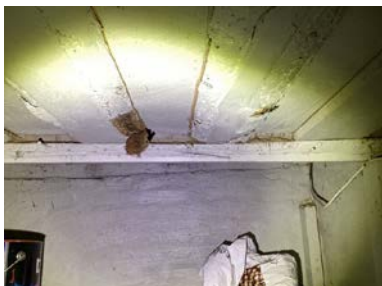
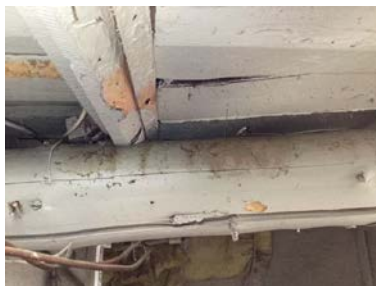
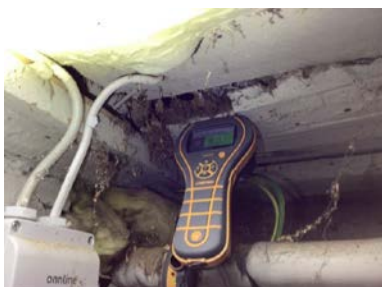
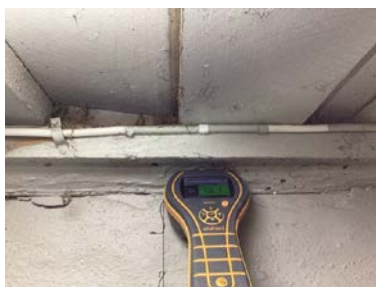
## Etasjeskille loft etasje

Etasjeskiller er av trebjelkelag.

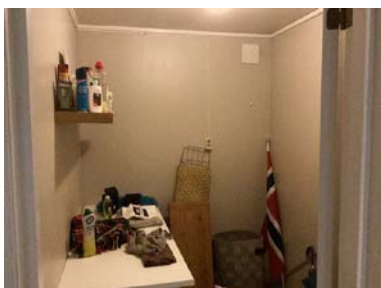
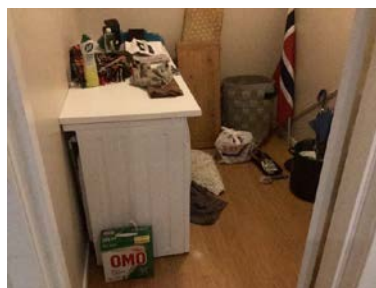
## 📌 TG 2 Lukt

Lukt i bolig og registrert utplassering av skåler med kaffepulver.

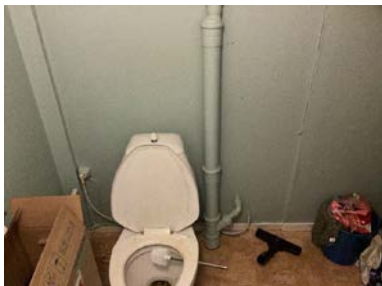
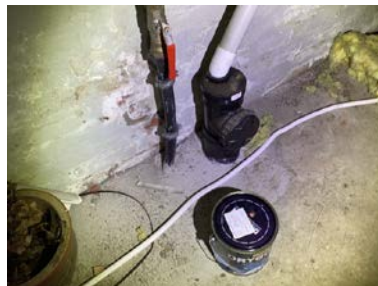
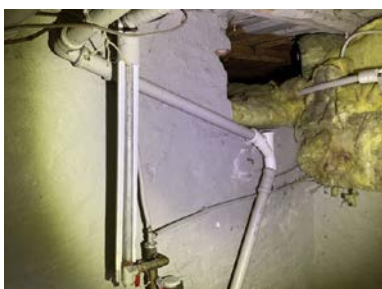
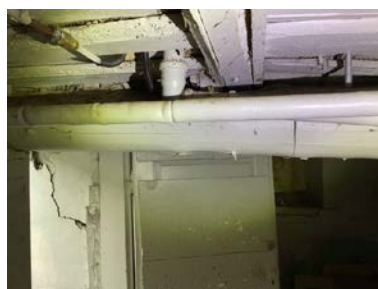
Ufagmessig utførelse i kjeller.

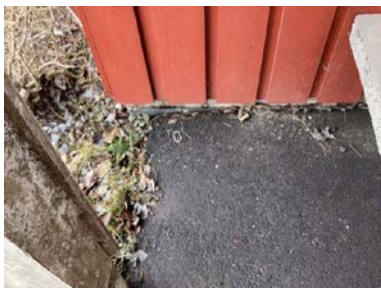
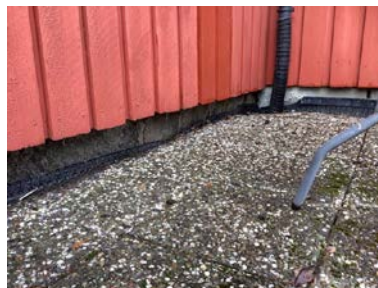
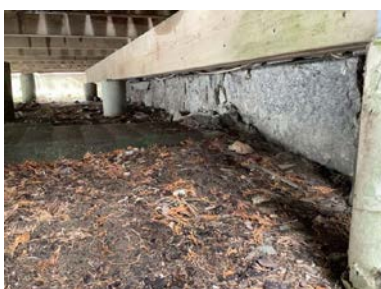
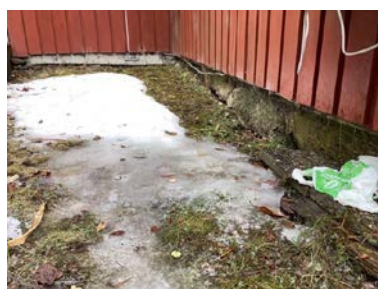
## Grunnmur og fundamenter

Bygningen har grunnmur i natursteinsmur, lettklinker og teglstein
