Tilstandsrapport

Boligbygg med flere boenheter
-

Kjennveien 156, 1470 LØRENSKOG
-

Befaringsdato: 03.10.2024

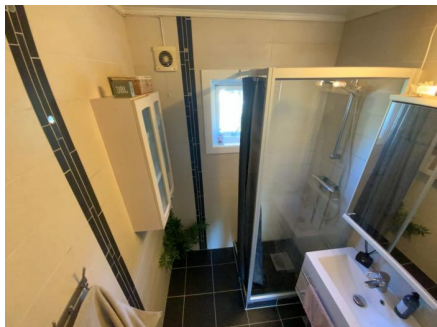
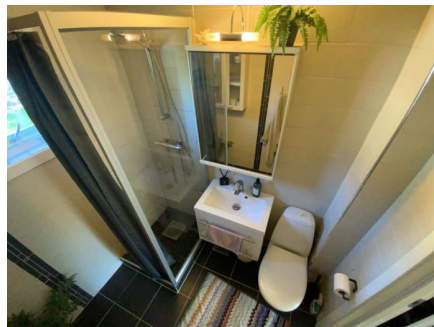
- Det er påvist at flisfuger har riss/sprekker.
- Det er vindu/dør med ikke fuktbestandige materialer i våtsonen (ved vask, dusj, badekar, osv.), løsningen eller byggematerialet er uegnet

Det er påvist horisontalriss i fuger på vegg under vindu og ned.

Vindu i dusjssonen må beskyttes mot fukt og riss i fuger under vindu kan være tegn på fukt i bakenforliggende flis, noe høye fuktverdier ved søk i området, noe som kan omme av at vindu ikke er beskyttet mot vannsprut og lignende belastning.

- Uegnete materialer må fuktbeskyttes/utskiftes.
- Slike riss/sprekker kan indikere bakenforliggende fuktskader, og konstruksjonen bør observeres jevnlig for å vurdere utvikling.

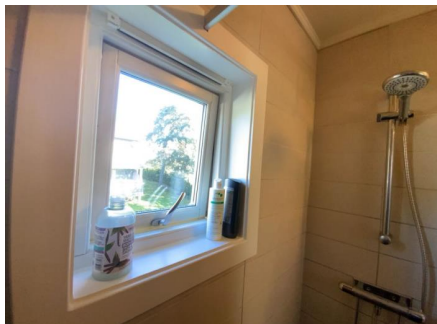
- Det er påvist at noen fliser har bom (hulrom under).
- Det er påvist avvik i fuger.

Fuger i dusjsonen er delvis utvasket.

- Det må foretaes lokal utbedring

Etterfuge inne i dusjsonen.

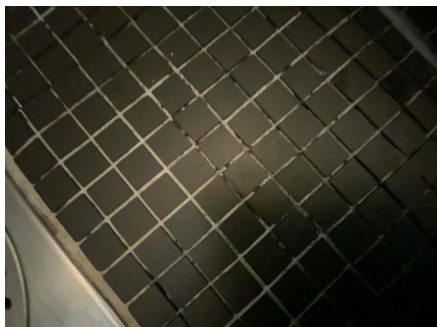
- Mer enn halvparten av forventet brukstid er passert på membranløsningen.
- Det er avvik:

Hjelpesluk i dusjsonen er innebygget og ligger på høyeste nivå. Kassen er tett og derfor ikke mulighet for å se om sluk/rør lekker. Det bør derfor etableres en spalteåpning for at lekkasjevann kan renne til hovedsluk.

- Overvåk tilstanden jevnlig. For å få tilstandsgrad 0 eller 1 må tettesjiktet skiftes ut, men tidspunktet for når dette er nødvendig er vanskelig å si noe om.
- Tiltak:

Etablere avrenningspalte i innebygget kasse til dusjsluk. Det anbefales å sette inn kabinett.

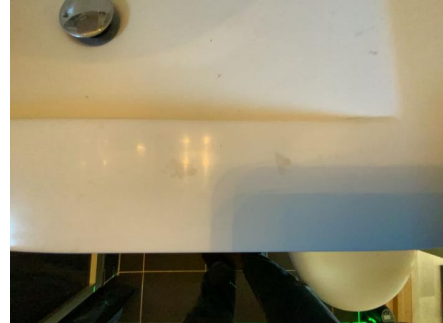
Merke på servant.

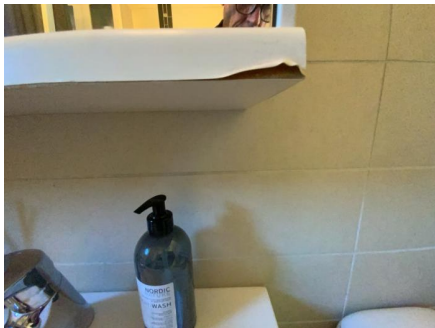
Skade på speilskap.

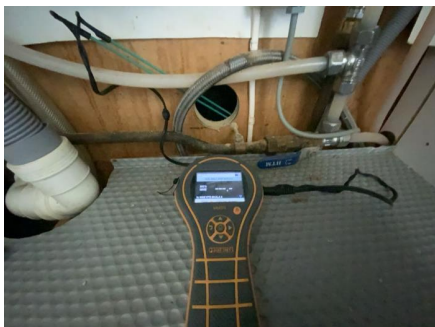
Hulltaking er foretatt uten å påvise unormale forhold. Hulltaking er foretatt ved/i Kjøkkenbenk.
