# Tilstandsrapport

Fritidsbolig

Mållivegen 275 , 2340 LØTEN

Befaringsdato: 26.01.2026

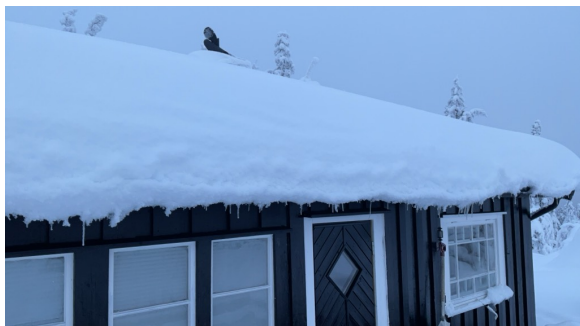
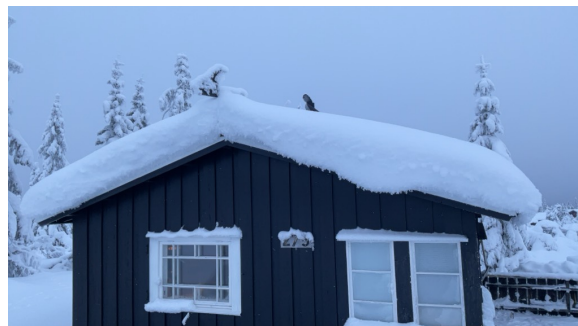
### Taktekking

Taktekking er snødekt, alder eller materiale er ukjent og derfor ikke nærmere vurdert.

- Taktekking er snødekt , alder eller materiale er ukjent og derfor ikke nærmere vurdert.

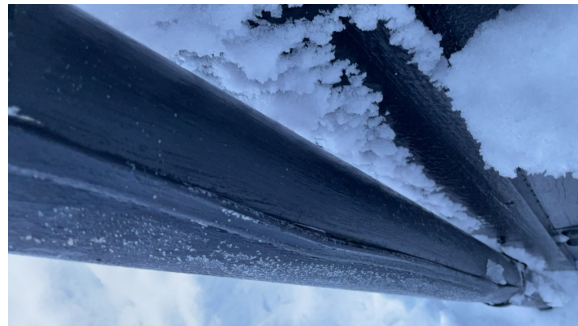
### Nedløp og beslag

- Det er ikke tilfredsstillende bortledning av vann fra taknedløp ved grunnmur.
- Mer enn halvparten av forventet brukstid er passert på renner/nedløp/beslag.
- Det er store deformasjoner i renner og nedløp.

Taket er snødekket på befaringstidspunktet.

Det er ikke mulig å kontrollere adkomst for feier, snøfangere, beslagsløsninger eller andre avvik på grunn av snø.

- Nye renner og nedløp må monteres

Det bør foretas nærmere undersøkelser av takteking når taket er snøfritt.

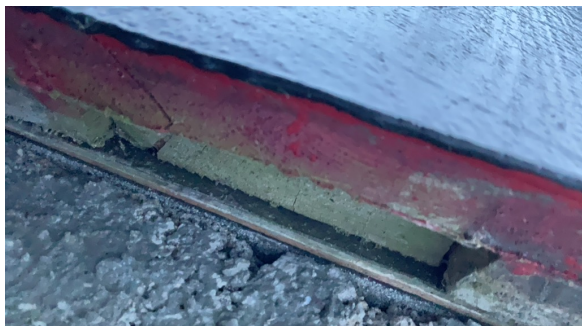
## TG 2 Veggkonstruksjon

- Det er ingen eller liten lufting i nedre kant av kledning mot grunnmur.

Det er store mengder snø rundt hytten på befaringsdagen. Veggkonstruksjon er kun kontrollert på enkelte steder.

- Uten tilstrekkelig lufting bak bordkledningen kan fuktighet som trenger inn bak bordene eller gjennom veggen innenfra ikke tørke opp. Dette skaper ideelle forhold for råtesopp og muggvekst.

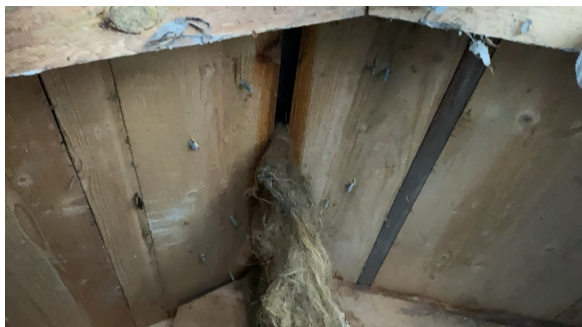
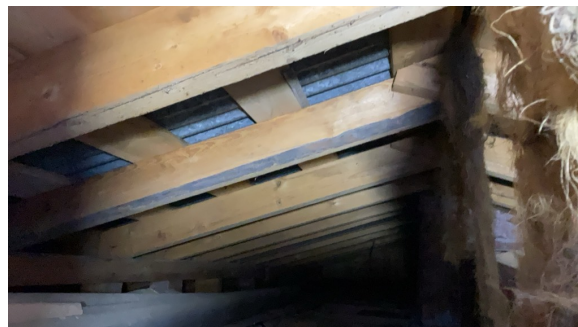
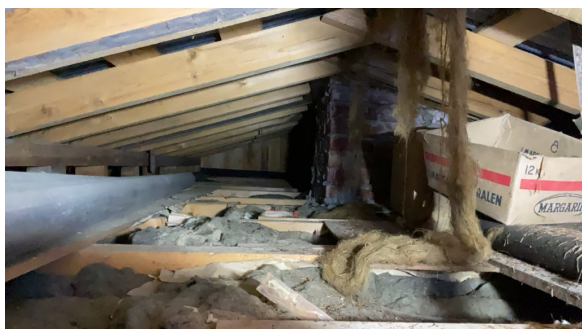
## TG 3 Takkonstruksjon/Loft

- Det er ingen lufting i konstruksjonen.
- Det er påvist avvik rundt gjennomføringer i takflaten.
- Det er påvist fuktskjolder/skader i takkonstruksjonen.
- Undertaket er misfarget.

Det er ikke brukt undertak.

Det er ikke gangbart gulv på loftet, inspeksjonen er utført gjennom luke.  
Det må etableres undertak for å hindre kondens inn på loftet.

- Lufting/ventilering må etableres.

- Lokal utbedring bør utføres.
- Påviste skader må utbedres.
- Det må gjøres nærmere undersøkelser.

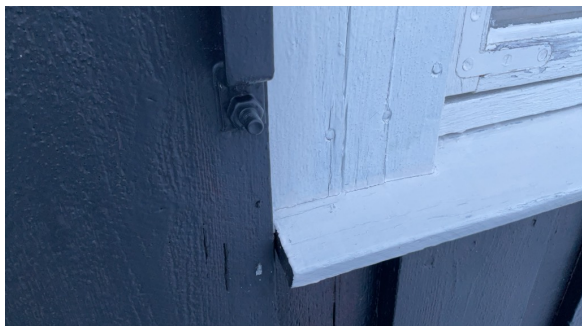
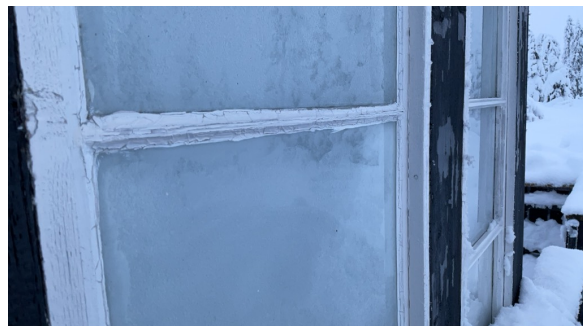
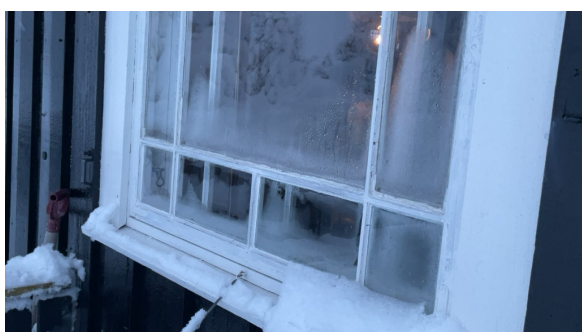
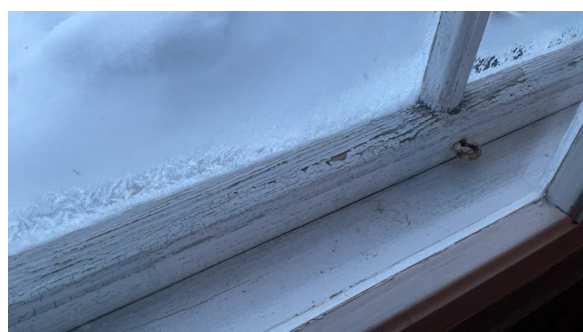
## Vinduer

- Det er påvist at enkelte vinduer er vanskelig å åpne/lukke.
- Det er påvist avvik rundt innsettsdetaljer.
- Det er påvist noen glassruter som er punktert eller sprukne.
- Det er påvist tegn på innvendig kondensering av enkelte vindusglass.
- Karmene i vinduer er slitte og det er sprekker i treverket.

Panel går helt ned til vannbrett, dette kan medføre fuktoppsug i panelen.  
Store deler av vinduer er dekket med is og kondens både på innside og utside.

- Det bør gjøres tiltak for å lukke avviket.
- Andre tiltak:
- Det bør gjøres tiltak for å bedre ventilering av rommet.

Avstand mellom vannbrett og panel må etableres.  
Vinduer må skiftes, når disse er av eldre årgang og har skader

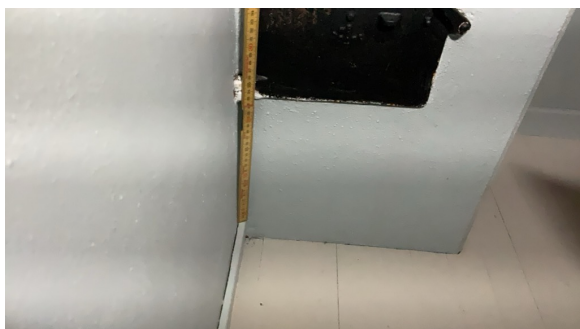
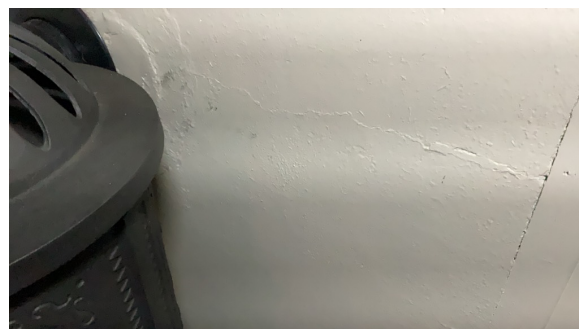
## TG 3 Pipe og ildsted

- Det er påvist brennbart materiale nærmere enn 300 mm fra sotluke/feieluke.
- Det er påvist sprekker og/eller riss i pipe.
- Det er påvist sprekker i ildfast stein inne i ovnen.

- Det må foretas tiltak for å lukke avviket.

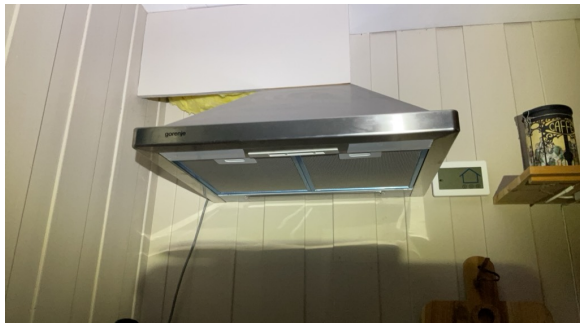
## Avtrekk

- Kun ventiler i yttervegg.

Det bør etableres tilluftventil i kjøkken rommet

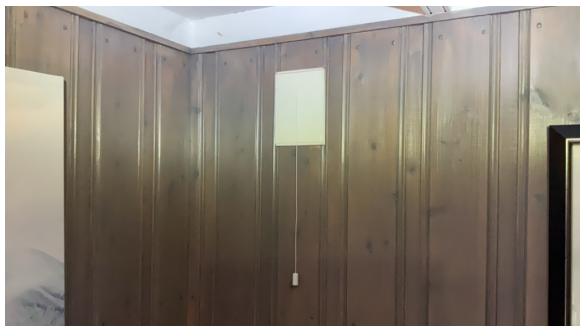
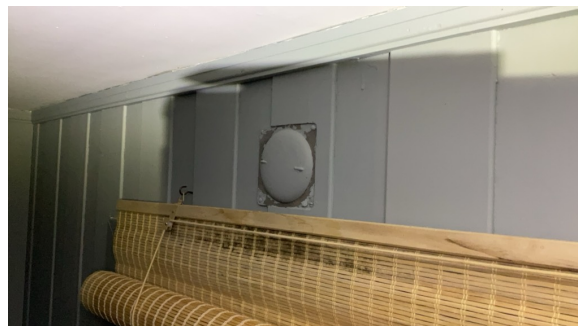
### Ventilasjon

- Det er påvist mangelfull ventilasjon på ett eller flere rom i boligen.

- Det bør etableres veggventiler/vindusventiler i alle oppholdsrom som ikke har det.

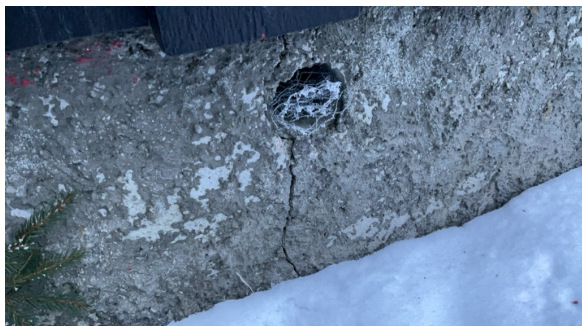
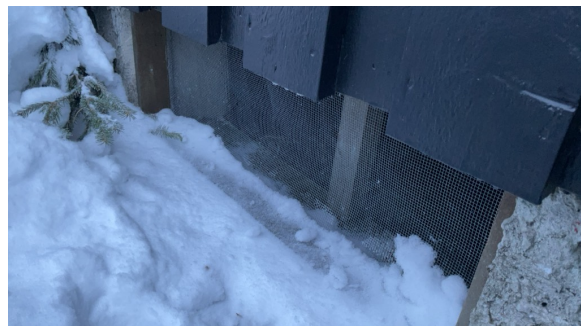
### TG 2 Grunnmur og fundamenter

- Grunnmuren har sprekkdannelser.

Store deler av grunnmur og fundamenter er snødekket på befaringsdagen. Anbefaler kontroll av ringmuren når forholdene tilsier det.

- Påviste skader må utbedres.
