# Tilstandsrapport

Fritidsbolig

Bersagelveien 339, 4311 HOMMERSÅK

Befaringsdato: 25.04.2025

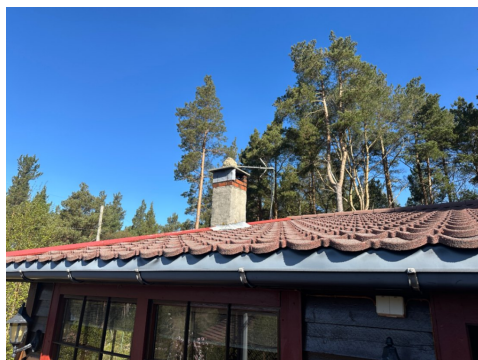
### TG 2 Takkonstruksjon/Loft

- Påviste skader må utbedres.

Ved oppgradering av bygningen vil det være naturlig å rette på takkonstruksjonen.

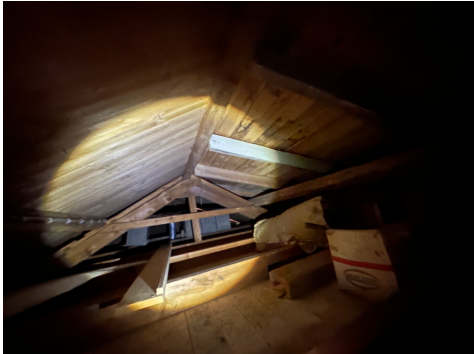
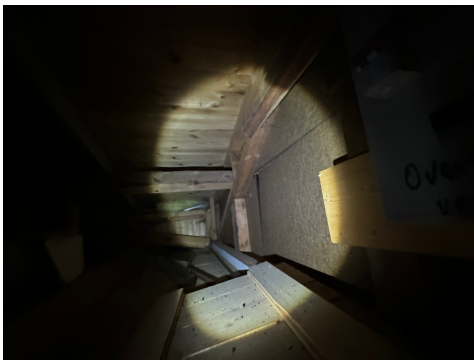
Takkonstruksjonen på den eldste delen er uisolert.

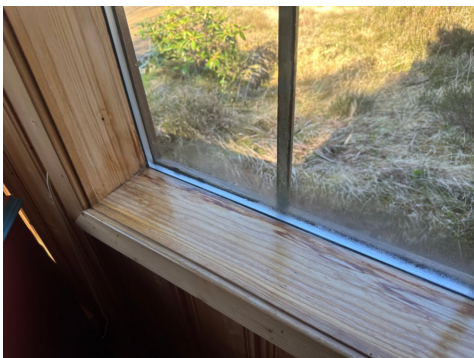
Det er spor etter kondens i innvendige vinduskarmar.

Vinduer med punkterte glass og slitte karmar må påregnes skiftet ut, enten hele vinduet eller kun selve glassene.

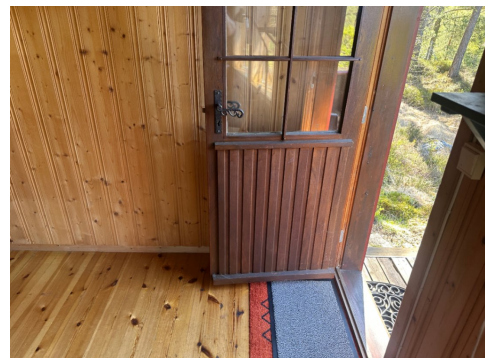
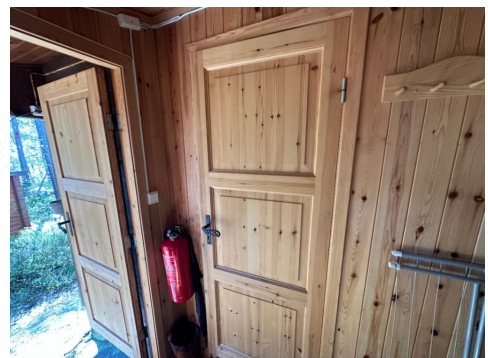
- Kondensering på enkelte glass har medført fuktskader i treverk som kan medføre utskiftningsbehov av enkelte dører.

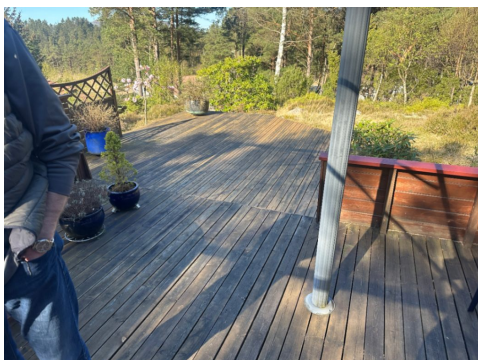
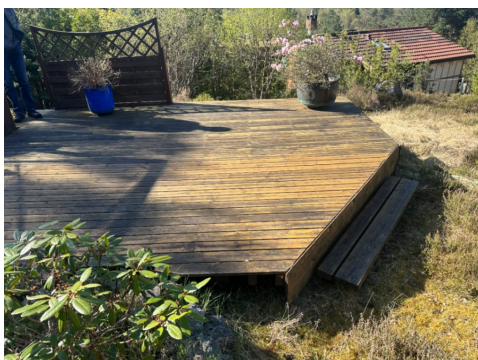
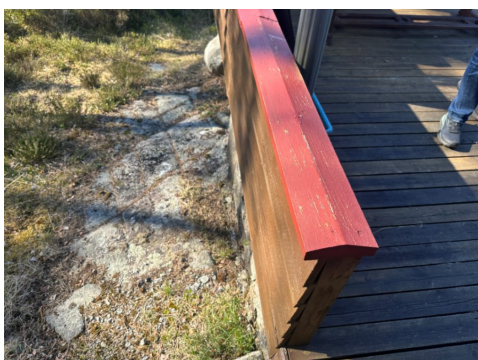
- Rekkverket er for lavt i forhold til dagens krav til rekkverkshøyder.
- Oppbyggingen av terrasse/balkong øker faren for skjulte skader i konstruksjonene.

Lavt rekkverk.

- Rekkverkshøyde må endres for å tilfredsstille krav på byggemeldingstidspunktet.
- Det må gjennomføres ytterligere undersøkelser.

Terrassen må kontrolleres for å unngå skader i konstruksjonen.

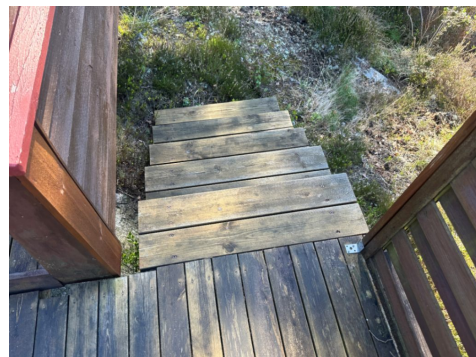
## ! TG 3 Utvendige trapper

- Rekkverk må monteres for å lukke avviket.

Rekkverk må monteres for å redusere faren for fallulykker.

**Kostnadsestimat: Under 10 000**

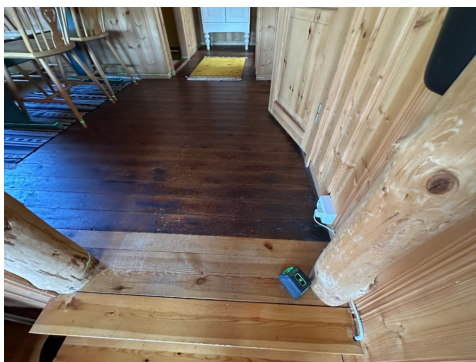
- Målt høydeforskjell på mellom 10 - 20 mm innenfor en lengde på 2 meter. Tilstandsgrad 2 gis med bakgrunn i standardens krav til godkjente måleavvik.

Avvik på gulv er målt i spisestue gammel del til 20 mm på to meter og 4 mm avvik på gulv i stue på tilbygg.

- For å få tilstandsgrad 0 eller 1 må høydeforskjeller rettes opp. Det vil imidlertid sjelden være økonomisk rasjonelt som et enkeltstående tiltak i en bolig som dette. Dersom boligen en gang skal renoveres, kan man vurdere slike tiltak.

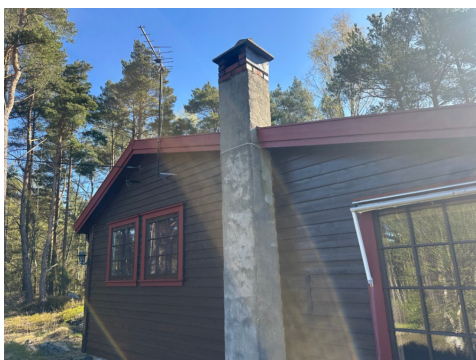
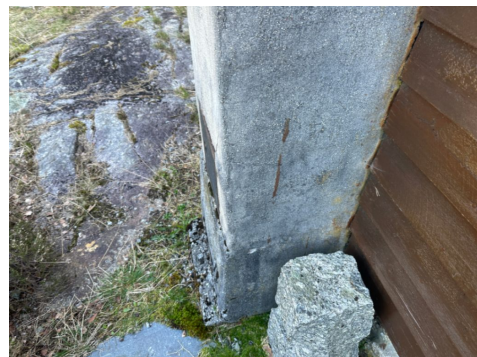
Pipen har sprekker i pussede flater, og ut fra alder og lett tilkomst til pipen, anbefales utskifting til stål- eller elementpipe.

**Kostnadsestimat: 10 000 - 50 000**

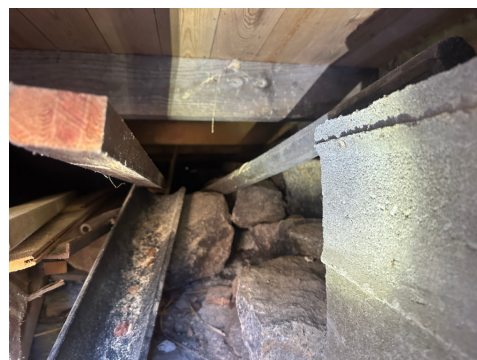
Det er ikke adkomst til hele krypkjelleren og den er ikke undersøkt i sin helhet innvendig. Kryp Kjeller regnes for å være en risikokonstruksjon som er utsatt for fukt- og råteskader i bunnsvill, trebjelkelaget og andre tilstøtende konstruksjoner, på grunn av fuktighet fra grunnen og kondensering ved temperaturforskjeller. Selv om det ikke er avdekket tegn på skader, betyr ikke dette nødvendigvis at det ikke foreligger skader i eller i forbindelse med krypkjelleren.

Åpent bjelkela, uisolert i original del.

Ved oppgradering av bygningen vil det være naturlig å renske ut under bygget og kontrollere etasjeskiller, samt å isolere dette.

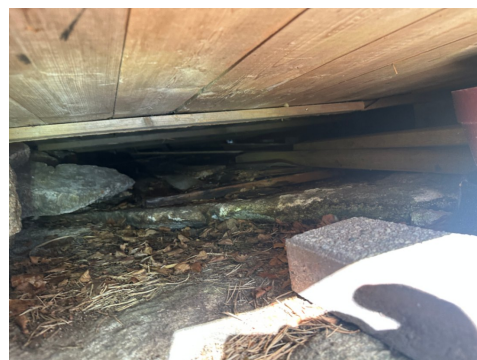
Gulv under tilbygg er underkledd med trepanel, ikke isolert.

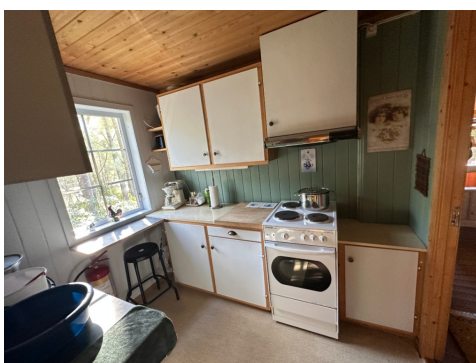
- Det er påregnelig med utskiftning/utbedringer av kjøkkeninnredningen.
