# Tilstandsrapport

📍 Portørveien 178, 3788 STABBESTAD

# gnr. 7, bnr. 297

Befaringsdato: 26.02.2024

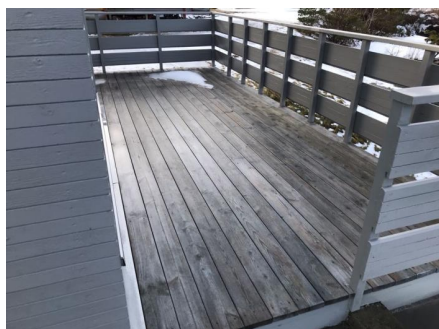
## ! TG 2 Balkonger, terrasser og rom under balkonger

Rekkverket er utført slik at det er «klatrevennlig».

Det er lekkasjer til rommet under terrassen.

Det må foretas lokal utbedring.

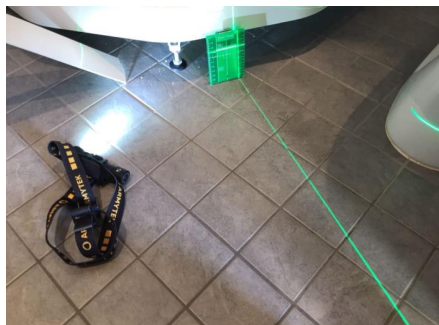
### ! TG 2 Overflater Gulv

- Det er påvist avvik i fallforhold til sluk i forhold til krav i forskrift på byggetidspunktet.
- Det er påvist at høydeforskjell fra topp slukrist til gulv/synlig topp membran ved dørterskel er mindre enn 25 mm.

Det er mindre fall til sluk enn det som er kravet ihht. gjeldende forskrift for da badet ble laget.

- Våtrommet fungerer med dette avviket.

For å lukke avviket må det foretas utbedringer.

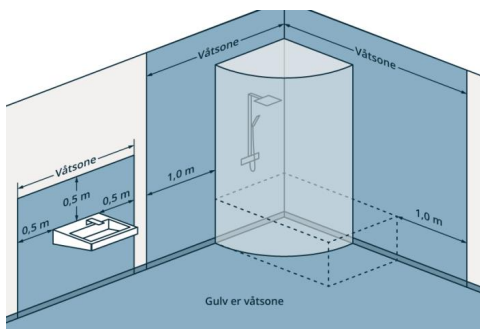
### Overflater Gulv

- Det er påvist at høydeforskjell fra topp slukrist til gulv/synlig topp membran ved dørterskel er mindre enn 25 mm.
- Det er påvist avvik i fallforhold til sluk i forhold til krav i forskrift på byggetidspunktet.

- Våtrommet fungerer med dette avviket.

For å lukke avviket må det foretas utbedringer.
