# Tilstandsrapport

📍 Billebakken terrasse 10, 1783 HALDEN

# gnr. 49, bnr. 92

Rapportdato: 11.03.2024

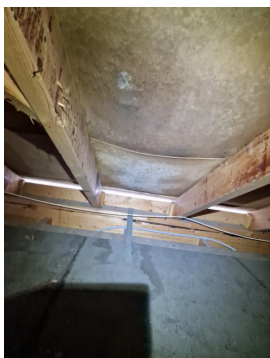
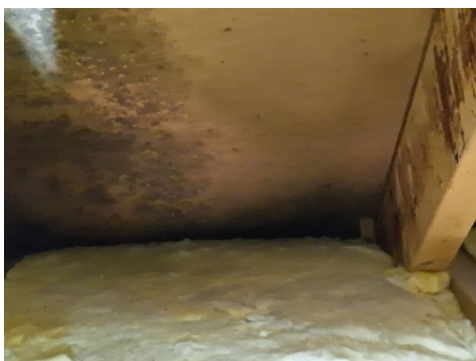
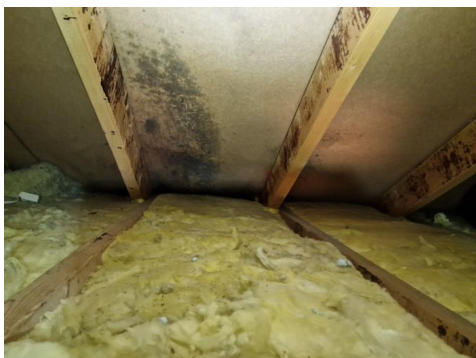
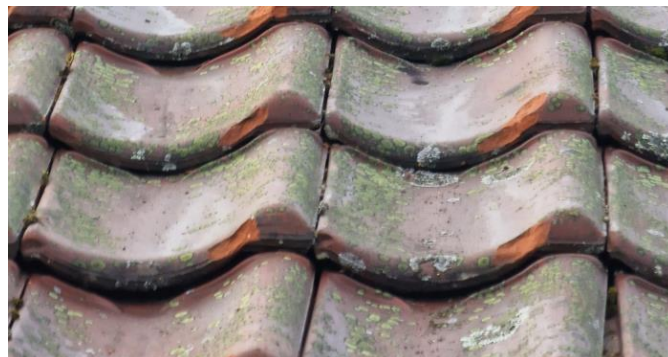
Det er fuktmerker og svartsopp på undertaket enkelte plater og rundt rørgjennomføringer. Det er ikke montert klips i skjøter mellom plater. Det er noen skader og mose på takstein. Kan være noe frostspreng.

Det er ikke tett undertak under teglstein. Det er anbefalt med bordtak med tett papp under teglstein.

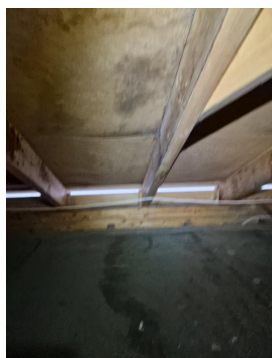
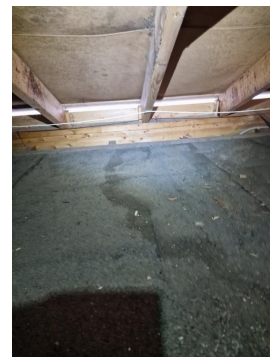
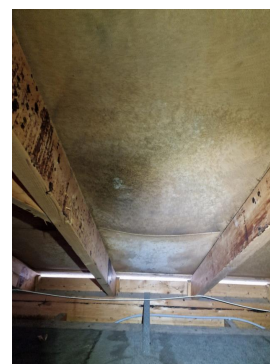
## ! TG 2 Takkonstruksjon/Loft

- Det er begrenset/dårlig ventilering av takkonstruksjonen.
- Det er påvist avvik rundt gjennomføringer i takflaten.

Det må beregnes utbedringer ved omlegging av tak.

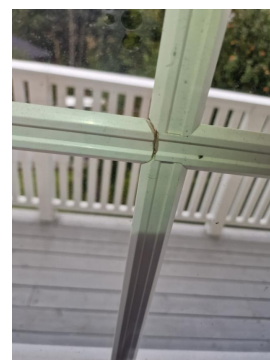
## ! TG 2 Vinduer

Bygningen har malte trevinduer med isoler glass de fleste byttet i senere tid.

Eldre vinduer må beregnes skiftet på sikt.

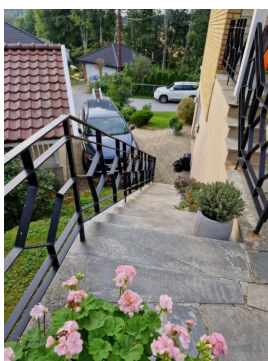
## TG 2 Utvendige trapper

Det ble registrert noe bom/hulrom under fliser og sprekker i fuger.

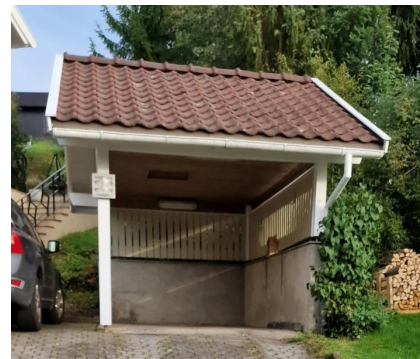
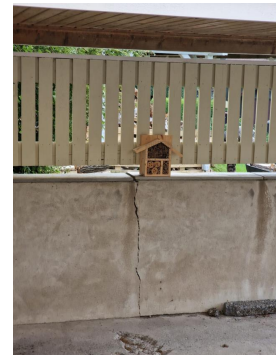
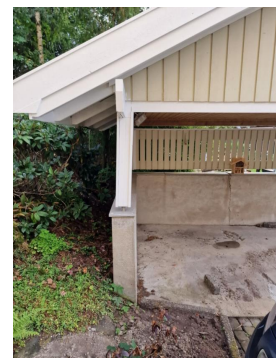
## TG 2 Andre utvendige forhold

Det er synlige skjevheter i treverk og sprekke-dannelser i mur.

Noe vedlikehold må beregnes.

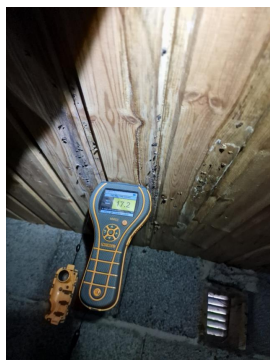
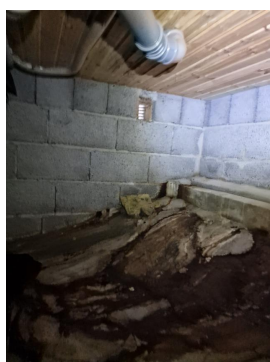
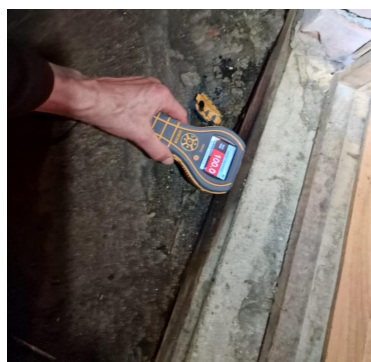
## ! TG 3 Kryp Kjeller

Eier informerer om at det kan bli liggende noe vann ved store nedbørsmengder. Det er høye fuktindikasjoner på betonggulv.  
Eier opplyser at det ikke har hvert noe problem med vann inn i innred kjeller del i deres eie av boligen.

I krypkjelleren bør det settes inn en permanent avfukter. Det bør ikke lagres noen organisk materiale på grunn av fuktig miljø.

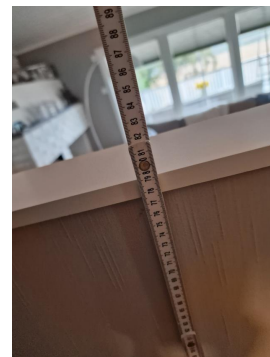
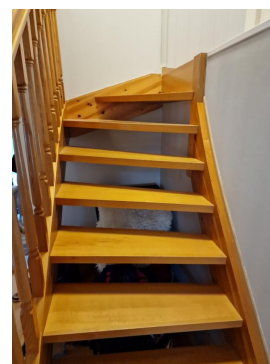
## TG 2 Innvendige trapper

- Det er ikke krav om utbedring av åpninger opp til dagens krav.
- Håndløper bør monteres, men det var ikke krav på byggetidspunktet.

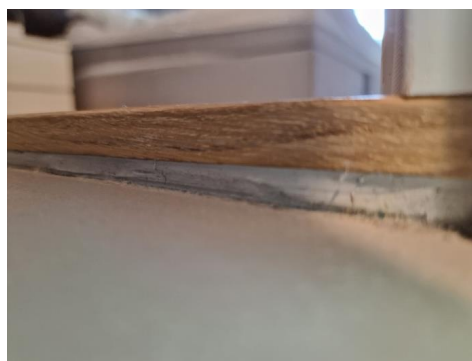
- Det er påvist avvik i krav til høydeforskjell/fall-løsning på våtrommet.

Det må føres membran 25 mm opp på terskel for at krav til høyde på tettesjikt er ivaretatt. Ved ny renovering av bad må fallet utbedres.

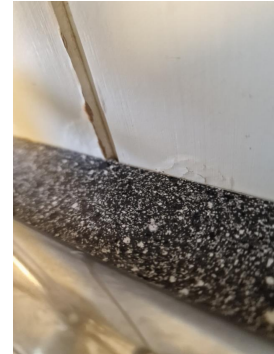
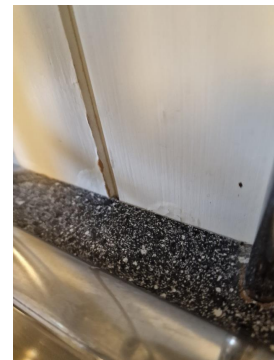
Det er påvist synlige fuktskader på vegg ved vask.

Eier har montert sprutsikring bak vasken etter befarig.

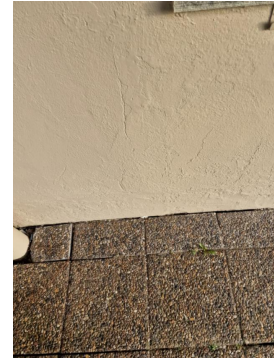
- Grunnmuren har sprekke-dannelser.

- Lokal utbedring må utføres.

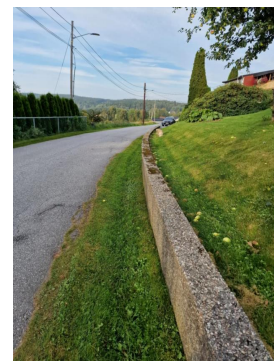
### Forstøtningsmurer

- Det er påvist mindre sprekker og/eller skjevheter i muren.

- Lokal utbedring må utføres.
