# Tilstandsrapport

Enebolig benyttet som fritidsbolig.

Mølla 10, 1950 RØMSKOG

Befaringsdato: 20.02.2025

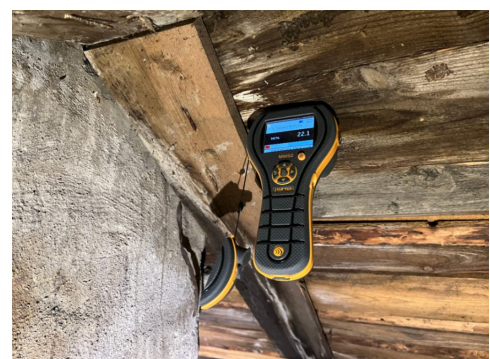
Enkelte nedløp er ikke ledet vekk fra bygning.  
Ved gjennomføring av pipe på møneloft ble det observert fuktmerker og målt fukt, som kan komme av utett beslag på pipe.  
Beslag tak/vegg på oppløft er ikke lagt under kledning, som kan føre til fukt inn i konstruksjon.  
Flere beslag, renner og nedløp har avflasket lakk og slitasje.

Fuktmåling ved gjennomføring av pipe på møneloft viste skadelig fukt.

Nedløp må ledes vekk fra bygning for å minske fuktbelastning i kjeller.  
Beslag og underbeslag til pipe må undersøkes nærmere og eventuelt foreta utbedringer.  
Beslag på oppløft må utbedres da det kan føre til skader i konstruksjon.  
Takrenner og nedløp bør gås over for eventuelle lekkasjer, som kan føre til skader på trekledning. Eldre beslag og renner med skader bør skiftes.

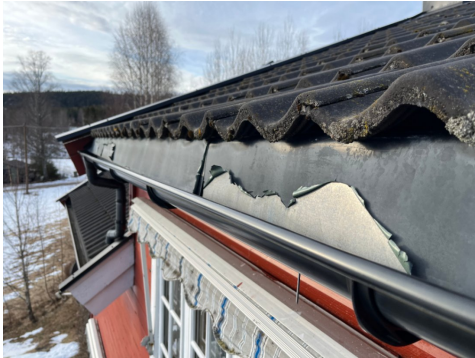
Beslag med avflasket lakk.

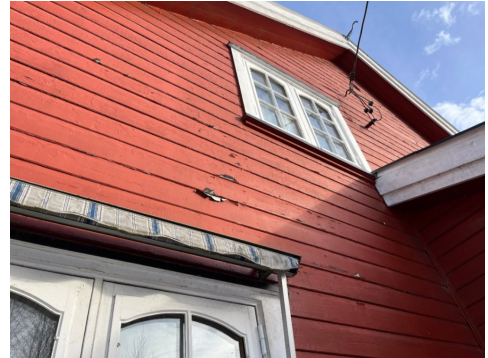
Avflasket maling.

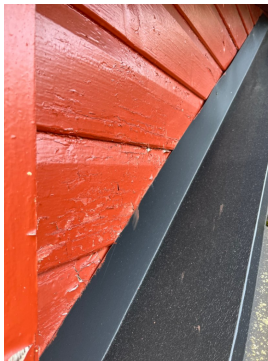
Beslag er feil montert på oppløft.

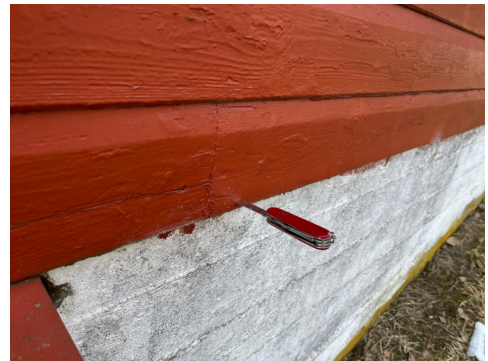
Råteskade i nedkant på kledning.

Store deler av den eldre kledningen har avflasket maling og spredte råteskader.

Eldre kledning må utbedres og råteskadet kledning må skiftes. Ved eventuell skifte av kledning anbefales utbedring av lufting, da manglende lufting bak trekledning kan redusere uttørking av kledningen og forkorte brukstiden.

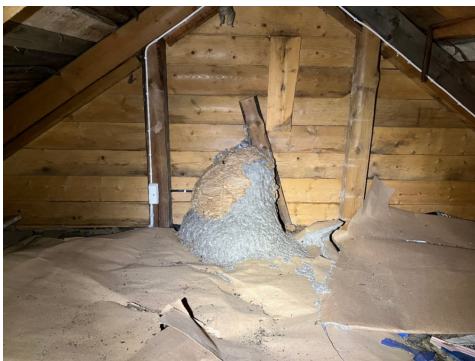
Geithams/vepsebol på møneloft.

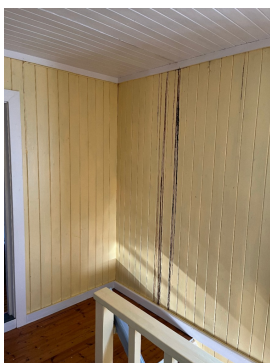
Rennemerker i gang fra bol.

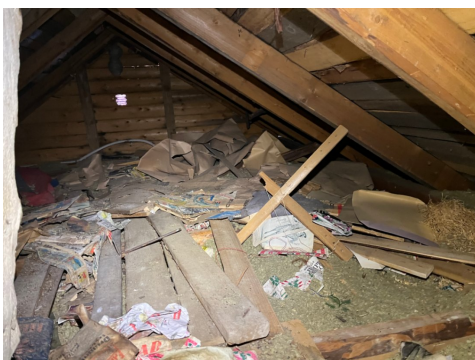
Møneloft bør ryddes og isolering skiftes ut.

Det anbefales at gammel isolering fjernes og etterisolere etasjeskille for hindre varm luft opp på loftet, som kan medføre kondens og fuktskader.

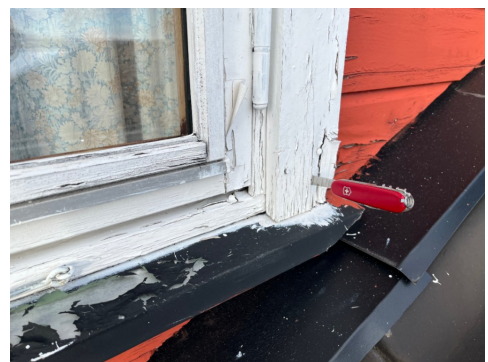
Vinduer har slitasje med skader i sprosser og utvendig treverk. Kjellervinduer har i tillegg enkelte sprekte glass og er fuktskadet.

Råte i dekkbord og stor slitasje utvendige på vinduer.

Vinduer med slitasje og skader må utbedres, sprekte glass må skiftes. Vinduer med råteskader må skiftes.

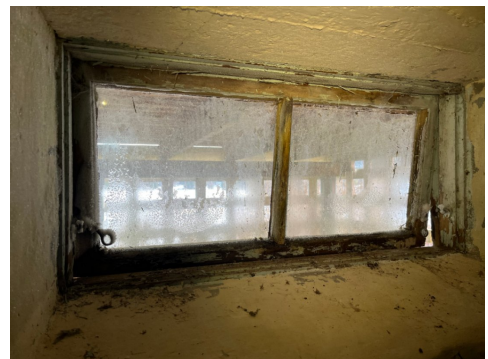
Kjellervinduer bør skiftes.

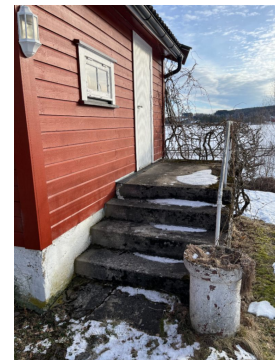
Støpt trapp har store åpninger i rekkverk og sprekker i murfundament.

Støpt trapp med stål rekkverk.

Sprekker i fundament bør utbedres.

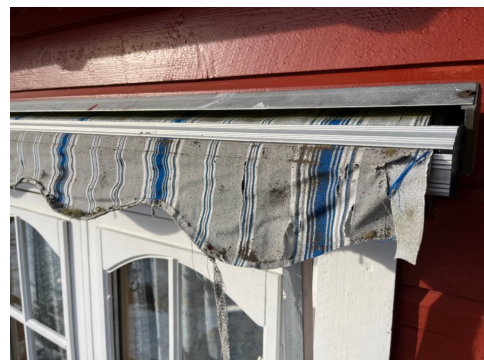
Markiseduker har slitasje og revner.

Markiser med skadet duk.

Markiser bør gås over og utbedres.

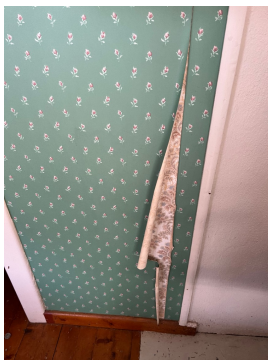
Løs tapet i stue.

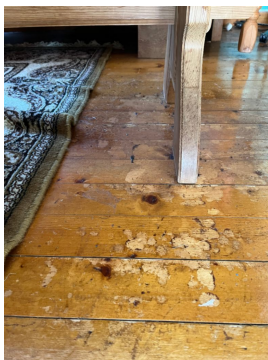
Tregulv med slitasje.

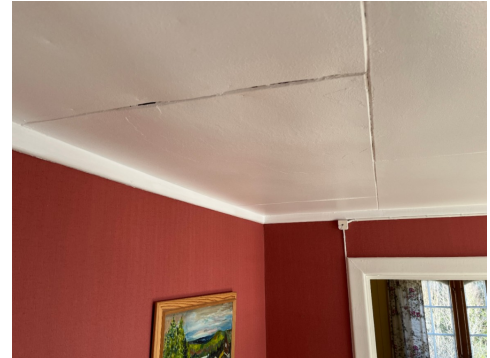
Tak-ess plater på soverom har fuktskader.

Fuktskadet himlingsplater på soverom.

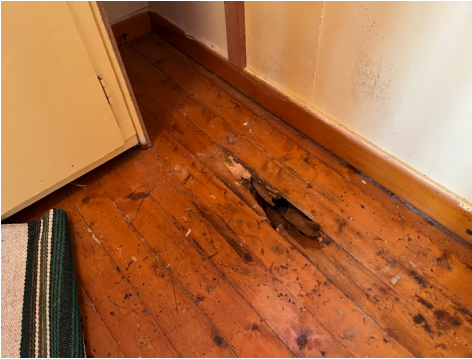
Bjelkelag og tregulv har store sopp og råteskader, grunnet fukt i kjeller.

Tregulv i bod har hull etter råteskader.

- Nye bjelker må settes inn.
- Råteskadet treverk må skiftes.

Det må gjøres tiltak i kjeller for hindre at trevirke blir ødelagt av fukt. Se også punkt "Rom under terreng" og "Drenering".

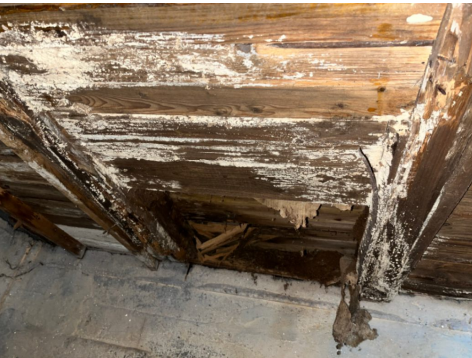
Bjelkelag under tilbygg har sopp og råteskader.

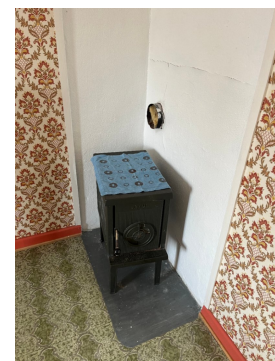
Åpent røykrør i loftetasje.

Røykrør må kobles til ovn eller tettes forsvarlig.

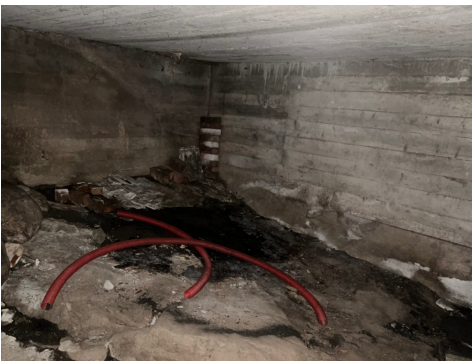
Kjeller har innsig av fukt fra terreng og grunn, det er høy luftfuktighet som har skadet trevirke, som bjelkelag, dører og vinduer. Synlig kokonger fra kjelleredderkopper, som er tegn på fuktig miljø.

Fjell i dagen med innsig av vann fra terreng.

Råteskadet trevirke må skiftes, det må etableres ventilering og fuktsikres utvendig.

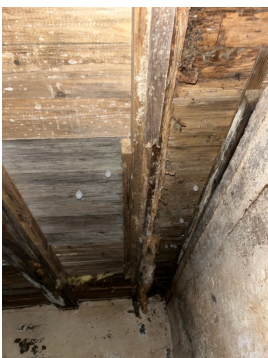
Fuktskadet bjelkelag med kokonger til edderkopp.

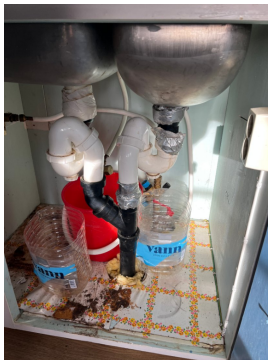
Provisorisk tetting av avløpsrør.

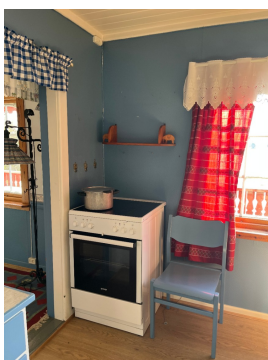
Komfyr uten avtrekk.

Ved skifte av innredning må det etableres mekanisk avtrekk fra kjøkken.

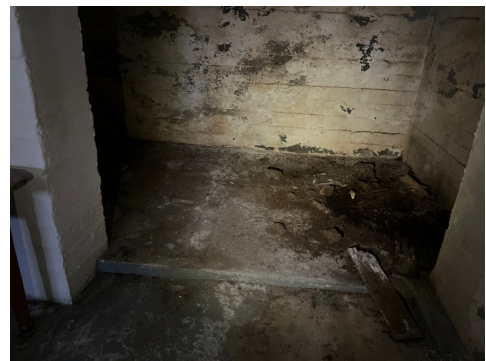
Det er påvist fuktproblematikk i kjeller, som tilsier svikt i utvendig fuktsikring.

Fukt i kjeller grunnet bl.a. svikt i drenering/fuktsikring.

- Det må foretas utskifting av drenering/tettesjikt.

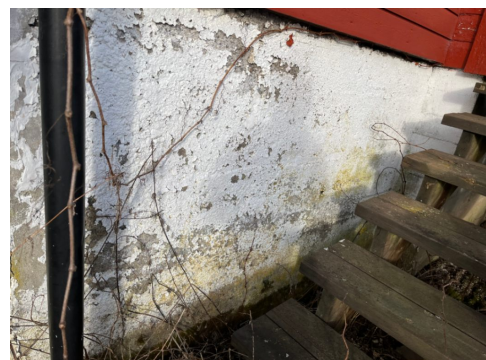
Løspuss på grunnmur.

- Det må foretas lokal utbedring.

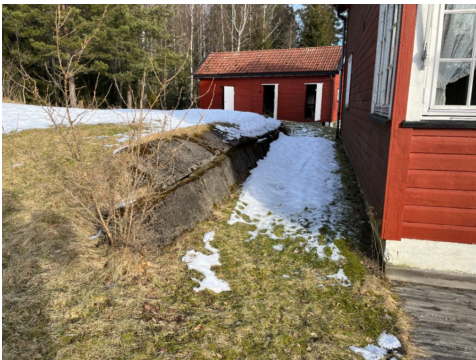
Terreng heller mot bygning.

Terreng rundt byggverk må planeres med fall utover. Fallet må være minimum 1:50 i en avstand på minimum 3 meter fra vegglivet. (dvs. jevnt fall på 6 cm, 3 m fra vegglivet.) Iht. dagens krav.
