Mølla 10, 1950 RØMSKOG

**Eldre enebolig med sjarm og fin beliggenhet ved Rømsjøen. Uthus, fri utsikt og 1,3 mål tomt. Solrikt og landlig!**

## Tilstandsrapport

### ENEBOLIG BENYTTET SOM FRITIDSBOLIG.

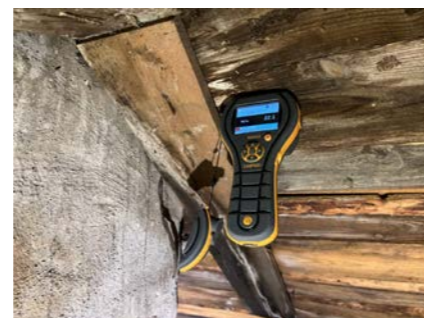
Utvendig > Takkonstruksjon/Loft: Punktet må sees i sammenheng med Taktekking. Saltak konstruksjon med oppløft, saltak over veranda og pulttak konstruksjon over inngangsparti. Det er møneloft (loft over loftetasje) med innvendig trapp. Etasjeskille er delvis isolert med mineralull. Begrenset innsisert grunnet tilgang. Vurdering av avvik: Det er påvist fuktskjolder/skader i takkonstruksjonen. Det er påvist andre avvik: Det er synlig tegn til fukt og tendenser til råte i undertak ved

gjennomføring av pipe, ved fuktmåling ble det målt opp til ca. 20-22 %, som er skadelig fukt. Det er bol av geithams og veps, spesielt ved gavlvegg er det et større bol, bol av denne størrelse vil avgi en del veske og forårsake avrenning, som viser seg på vegg og himling i gang ved trapp. Meget begrenset isolering i etasjeskille. Loftet er fylt med skrot. Begrenset ventilert med ventil i en gavl. Spor etter mus.

Fuktmåling ved gjennomføring av pipe på møneloft viste skadelig fukt.

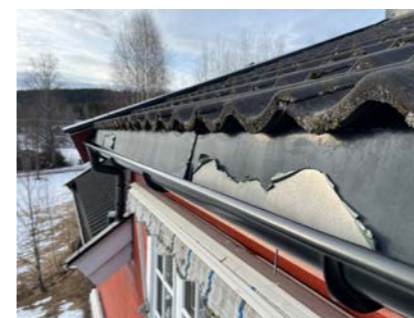
Punkter i tilstandsrapporten merket med tilstandsgrad 3 – store eller alvorlige tiltak: Utvendig > Nedløp og beslag: Takrenner, nedløp og beslag i metall og plast. Takstige til pipe og heldekkende beslag over pipe. Fra varierende ukjent alder. Det var oppholdsvær på befaringen, så eventuelle lekkasjer fra takrenner kunne ikke oppdages. Vurdering av avvik: Det er ikke tilfredsstillende bortledning av vann fra taknedløp ved grunnmur. Det er påvist avvik i beslagløsninger. Det mangler snøfangere på hele eller deler av taket, men det var ikke krav om dette på byggemeldingstidspunktet. Enkelte nedløp er ikke ledet vekk fra bygning. Ved gjennomføring av pipe på møneloft ble det observert fuktmerker og målt fukt, som kan komme av utett beslag på pipe. Beslag tak/vegg på oppløft er ikke lagt under kledning, som kan føre til fukt inn i konstruksjon. Flere beslag, renner og nedløp har avflasket lakk og slitasje.

Beslag med avflasket lakk.

Beslag på oppløft må utbedres da det kan føre til skader i konstruksjon. Takrenner og nedløp bør gås over for eventuelle lekkasjer, som kan føre til skader på trekledning. Eldre beslag og renner med skader bør skiftes.

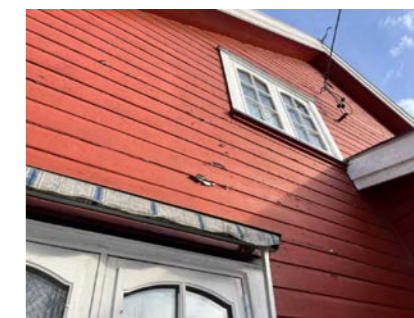
Avflasket maling.

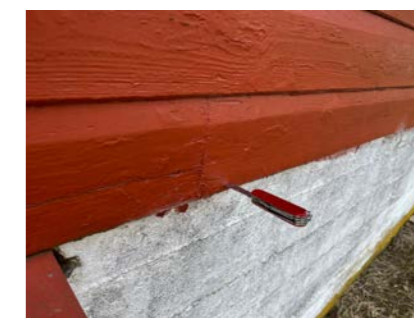
bakkenivå med de begrensninger dette medfører.  
Vurdering av avvik: Det er ingen eller liten lufting i nedre kant av kledning mot grunnmur. Det er påvist spredte råteskader i bordkledningen. Store deler av den eldre kledningen har avflasket maling og spredte råteskader.

Råteskade i nedkant på kledning.

Ved eventuell skifte av kledning anbefales utbedring av lufting, da manglende lufting bak trekledning kan redusere uttørking av kledningen og forkorte brukstiden.

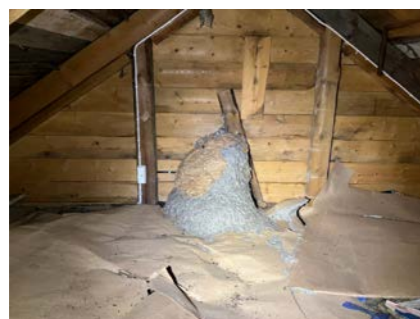
Geithams/vepsebol på møneloft.

Det bør gjøres tiltak for å holde mus ute av bygning for å unngå skader.

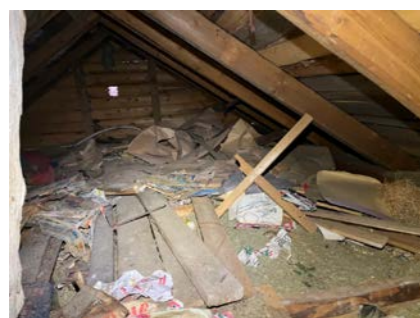
Møneloft bør ryddes og isolering skiftes ut.

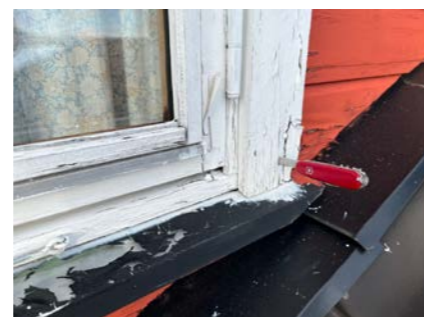
Utvendig > Vinduer: Trevinduer med 2-lags isolerglass med utenpåliggende sprosser. Alder på glass er datert: 1993, samt udaterte. Eldre trevinduer med enkelt glass i bod og kjeller. Vurdering av avvik: Det er påvist vinduer med fukt/råteskader. Karmene i vinduer er slitte og det er sprekker i trevirket. Vinduer har slitasje med skader i sprosser og utvendig treverk. Kjellervinduer har i tillegg enkelte sprekke glass og er fuktskadet.

Råte i dekkbord og stor slitasje utvendige på vinduer.

Vinduer med slitasje og skader må utbedres, sprekte glass må skiftes.  
Vinduer med råteskader må skiftes.

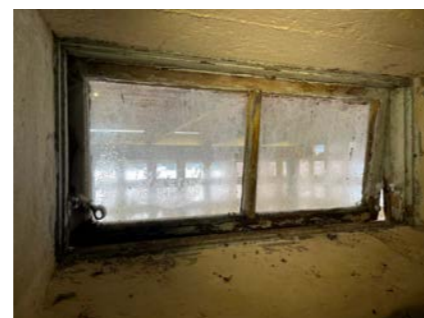
Kjellervinduer bør skiftes.

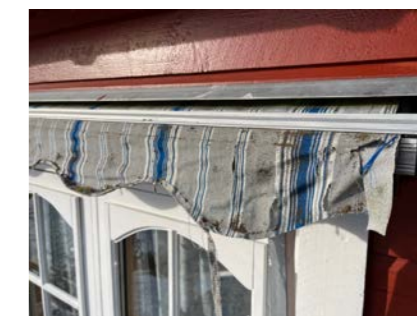
Utvendig > Andre utvendige forhold: Manuelle markiser på flere vinduer. Markiser er ikke funksjonstestet eller åpnet.  
Vurdering av avvik: Det er avvik: Markiseduker har slitasje og revner.

Markiser med skadet duk.

Markiser bør gås over og utbedres.

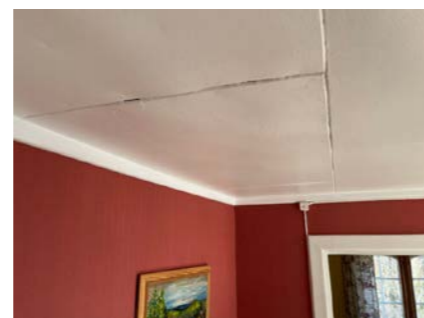
Rennermerker og fuktskadede himling/vegg i gang loftetasje. Tak-ess plater på soverom har fuktskader.

Fuktskadede himlingsplater på soverom.

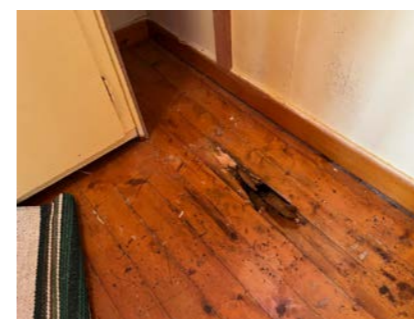
Tregulv i bod har hull etter råteskader.

Bjelkelag og tregulv må skiftes.  
Det må gjøres tiltak i kjeller for hindre at trevirke blir ødelagt av fukt.  
Se også punkt "Rom under terreng" og "Drenering".

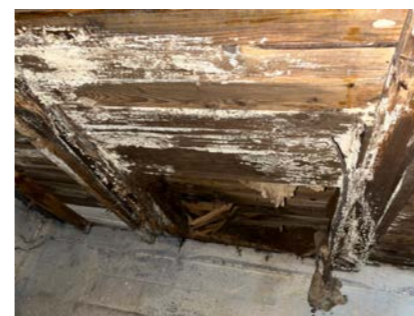
Innvendig > Etasjeskille/gulv mot grunn - Bjelkelag tilbygg: Tilbygg 1.etasje har bjelkelag og tregulv. Vurdering av avvik: Det er påvist fuktskader i etasjeskiller Bjelkelag og tregulv har store sopp og råteskader, grunnet fukt i kjeller.

Bjelkelag under tilbygg har sopp og råteskader.

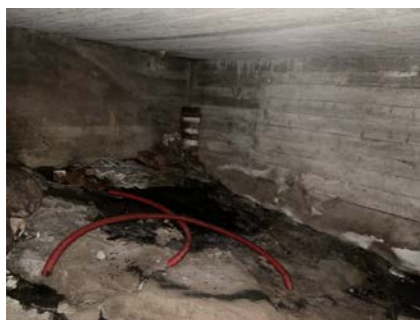
Innvendig > Rom Under Terreng: Punktet må sees i sammenheng med 'Drenering'. Uinnredet kjelleretasje med utvendig tilgang, består av boder. Kjelleren har støpt dekke mot grunn med sluk samt fjell i dagen, støpte vegger og himling/etasjeskille av betong med unntak av under tilbygg som har trebjelkelag. Det er ikke foretatt hulltaking, da rommene har murkonstruksjoner, det er i stede vurdert med fuktsøk, fuktmålinger og observasjoner. Vurdering av avvik: Det er påvist indikasjoner på noe fuktgjennomtrenging i kjellergulv. Det er påvist indikasjoner på noe fuktgjennomtrenging inn i

kjellermur. Det er påvist synlige fukt/råteskader i treverk i underetg./kjeller, hulltaking er derfor ikke nødvendig. Kjeller har begrenset ventilering/luftgjennomstrømning. Kjeller har innsig av fukt fra terreng og grunn, det er høy luftfuktighet som har skadet trevirke, som bjelkelag, dører og vinduer. Synlig kokonger fra kjellerredderkopper, som er tegn på fuktig miljø.

Fjell i dagen med innsig av vann fra terreng.

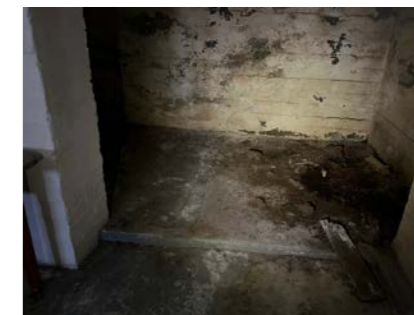
Tomteforhold > Fuktsikring og drenering: Punktet må sees i sammenheng 'Rom under terreng'. Fuktsikringens utførelse og materiale er ikke kjent under terreng. Det er vurdert ut fra alder på bygning og observasjoner i kjelleretasje.  
Vurdering av avvik: Det er ut ifra observasjoner konstatert at drenering/tettesjikt har funksjonssvikt/svært begrenset effekt. Det er påvist fuktproblematikk i kjeller, som tilser svikt i utvendig fuktsikring.

Fukt i kjeller grunnet bl.a. svikt i drenering/fuktsikring.

- Det må foretas utskiftning av drenering/tettesjikt.

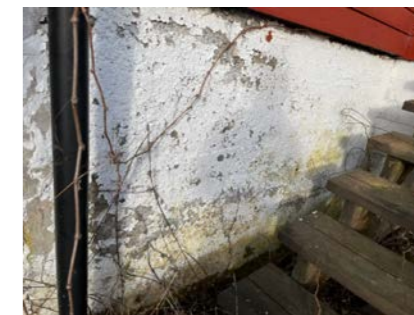
Vurdering av avvik: Det er registrert løs puss på muroverflater.

Løs puss på grunnmur.

- Det må foretas lokal utbedring.

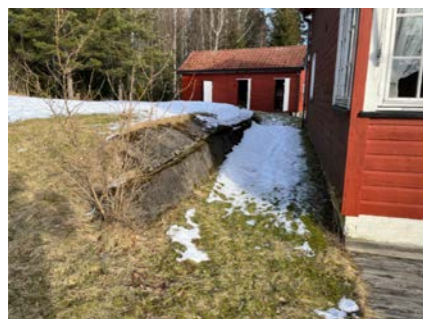
Tomteforhold > Terrengforhold: Bygningen ligger i et lett skrånet terreng der det heller mot bygning på nordsiden.  
Vurdering av avvik: Terrenget faller inn mot bygningen og det er maksimale forhold for vann inn mot muren.

Terreng heller mot bygning.

Terreng rundt byggverk må planeres med fall utover. Fallet må være minimum 1:50 i en avstand på minimum 3 meter fra vegglivet. (dvs. jevnt fall på 6 cm, 3 m fra vegglivet.) Iht. dagens krav.
