Tilstandsrapport
 Nordre Røråsen 5B
 3720 Skotfoss

Boligens tekniske tilstand:

Dato: 10/05/2024

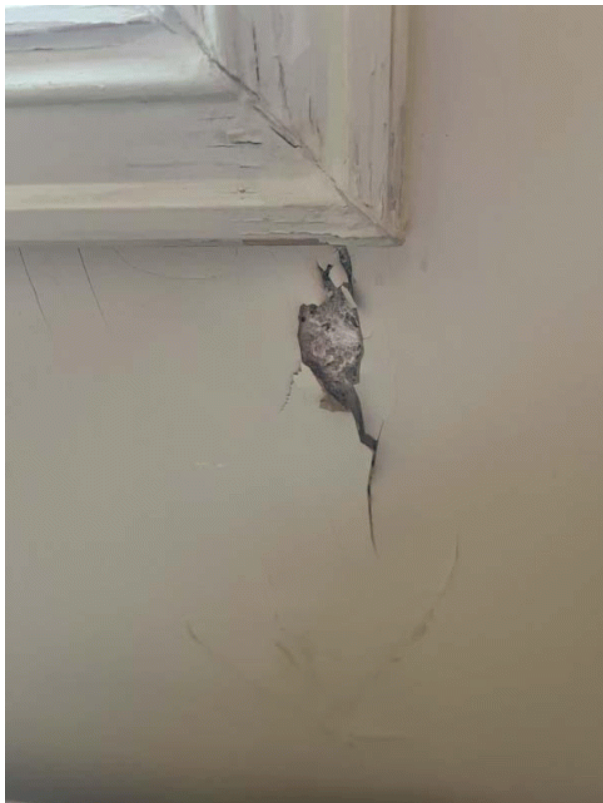
1. Våtrom**1.1 Bad****TG 2** 1.1.1 Overflate vegger og himling

Overflatene fremstår i grei stand, alder tatt i betraktning. Det ble observert drypplekkasje fra servant, noe muggdannelse i skråvindu som kan indikere enten lekkasje eller for dårlig ventilering. Det anbefales å montere luftespalte under dørblad for bedre luftgjennomstrømning. Det ble også registrert avflassing på vinduslist og taket under vindu. Dette anbefales ytterligere undersøkelser.

TG2 vurderes grunnet drypplekkasje, muggdannelse og avflassing på vindu og tak.

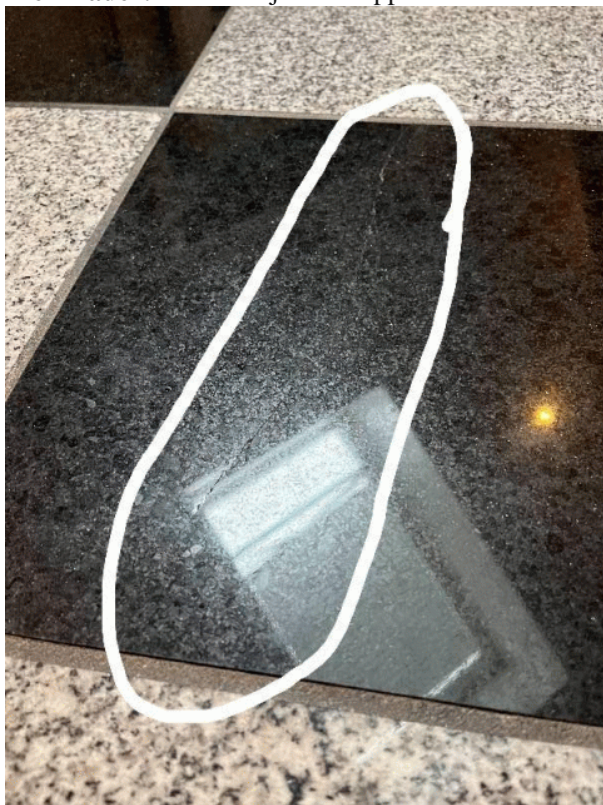
**TG 2** 1.1.2 Overflate gulv

Overflatene fremstår godt brukt og med en del slitasje. Det ble avdekket hulrom og sprekker i flere flis. Fall på gulv ble kontrollert med laser og det registreres fall på 9mm over en lengde på ca. 400cm. Det bemerkes at dette ikke er godt nok fall over denne lengden. Dagens krav til fall tilsier 10mm per 100cm.

TG2 vurderes grunnet hulrom og sprekker i flis og ikke tilfredsstillende fall på gulv til hovedsluk.

Merknader: Nivåforskjell fra toppen av membran ved terskel og til hovedsluk bør være minimum 25 mm.

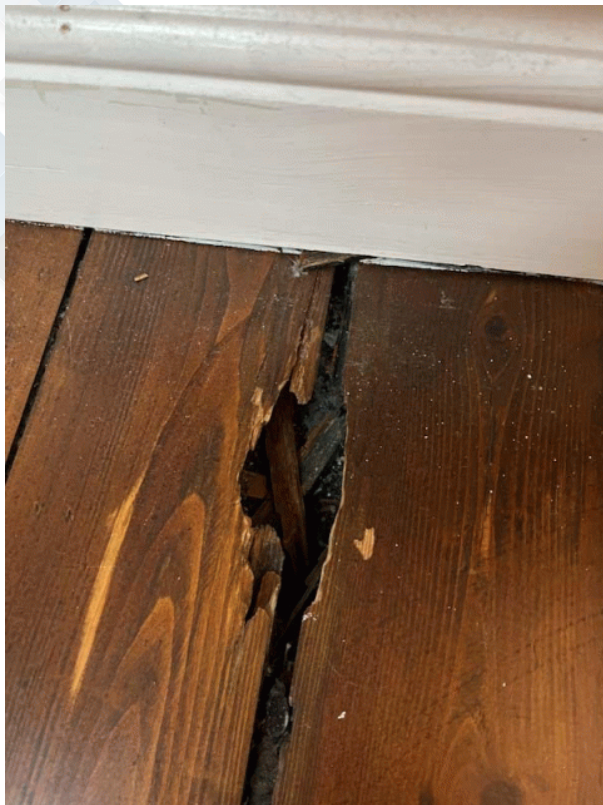
TG 2 3.1 Andre rom

Øvrige rom bærer preg av alder og bruksslitasje. Enkelte sår/hakk/rift i overflater forekommer.

TG2 vurderes grunnet slitasje.

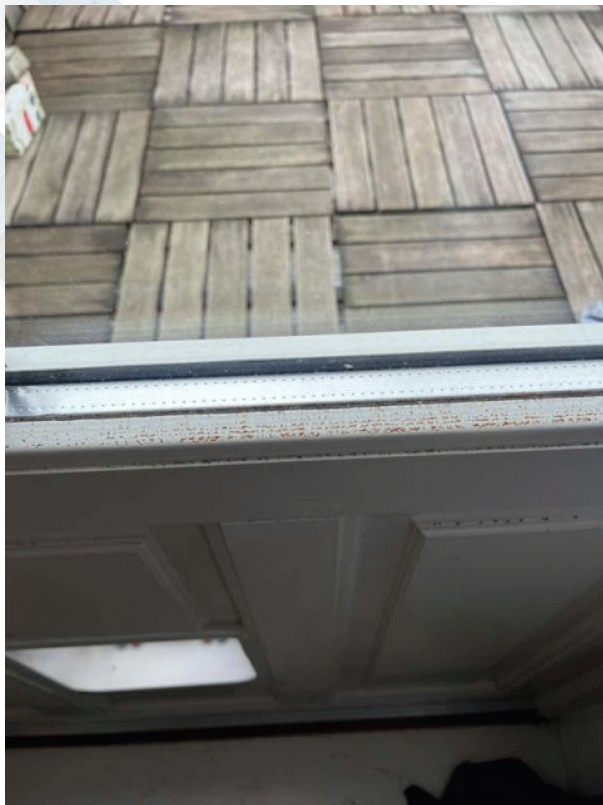
TG 2 4.1 Vinduer og ytterdører

Dørene ble visuelt undersøkt og funksjonstestet under befaringen og de fremstår i grei stand, alder tatt i betraktning. Det ble observert en del slitasje på terrassedør. Det bemerkes at enkelte sår/hakk/rift i øvrige overflater forekommer.

TG2 vurderes grunnet slitasje på terrassedør.

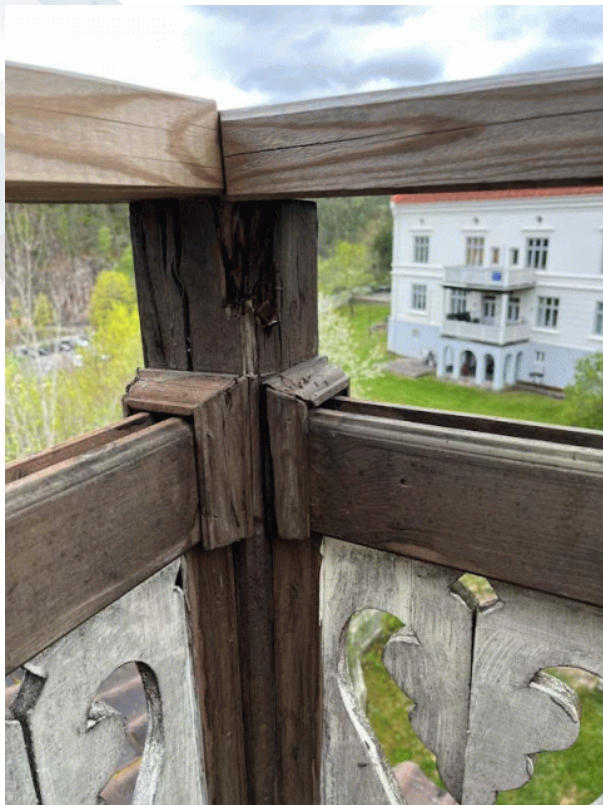
TG 2 5.1 Balkonger, verandaer og lignende

Det ble observert noe råteskade og en del svartesopp på rekkverket.

TG2 vurderes grunnet råte og svartesopp.
