Tilstandsrapport

📍 Myråsen 32 , 4886 GRIMSTAD

gnr. 86, bnr. 106

Befaringsdato: 17.04.2026

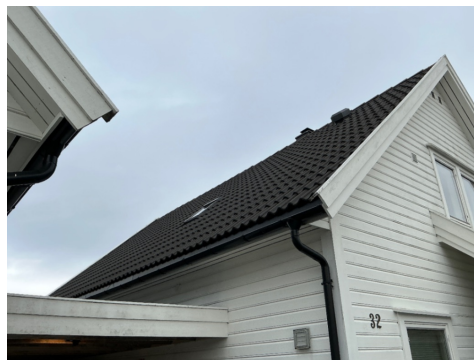
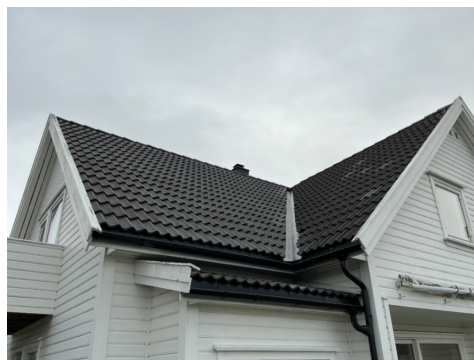
TG 3 Nedløp og beslag

Pipe beslått. Generelt anbefales det tilsyn av loft for kontroll av taggjennomføringer/beslagsløsninger mm, spesielt høst/vinter ved kraftig nedbør/snø. Med dagens ekstremvær som tidvis oppstår så er disse punktene spesielt utsatt for mindre lekkasjer/fukt.

Takrenner og nedløp i stål. Tetthet og fallforhold på takrenner er ikke vurdert. På generelt grunnlag bør det påregnes normalt vedlikehold/oppsyn som fjerning av løv/barnåler eller liknende.

- Mer enn halvparten av forventet brukstid er passert på renner/nedløp/beslag.

Dagens forskrifter tilsier at det skal være snøfangere på tak med over 27graders vinkel og der hvor dyr og mennesker mm ferdes. Snøfangere er nasjonalt krav, så må man selv vurdere utfra geografi om dette ansees kritisk eller ikke. Tg3.

- Overvåk tilstanden jevnlig. For å få tilstandsgrad 0 eller 1 må beslag/renner/nedløp skiftes ut, men tidspunktet for når dette er nødvendig er vanskelig å si noe om.

Kjøper må selv utføre en behovsvurdering snøfangere.

Kostnadsestimat: 20 000 - 100 000

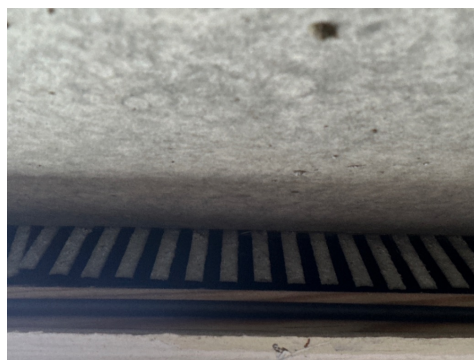
TG 1 Veggkonstruksjon

Trekonstruksjon med trekledning. Lufting og muse band bak kledning stikkmessig kontrollert sted. Ikke observert åpenbar avvik som ansees unormalt utfor alder, men normalt oppsyn, vedlikehold og evt utskiftninger ved behov.

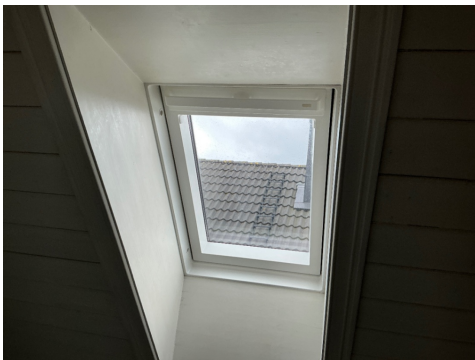
! TG 1 Vinduer

Trevindu med isolerglass. Funksjon OK.

Jevnlig oppsyn av takvinduer, utv beslag mm anbefales da takvinduer er vesentlig mer utsatt for vær og vind enn vanlige vinduer, og er utsatt punkt for lekkasjer mm.

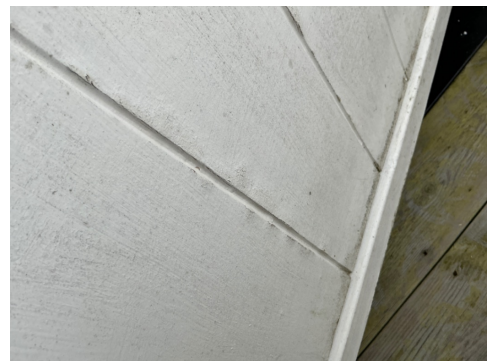
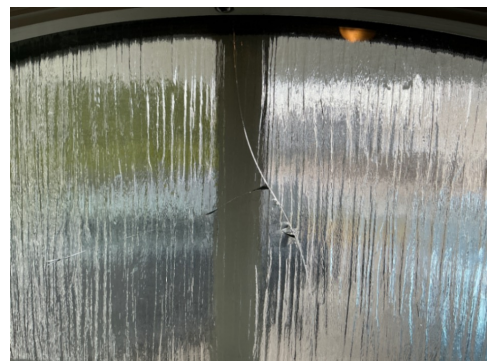
! TG 2 Dører

Sprekk i glass inngangsdør.

Litt påbegynnende mindre fuktsvelling balkongdør oppe, oppsyn. Enklere standard utv bod, noe fuktskjolder innveddig side.

Bytte glass om ønskelig på inngangsdør. Oppsyn balkongdør. Normalt oppsyn/vedlikehold ellers.

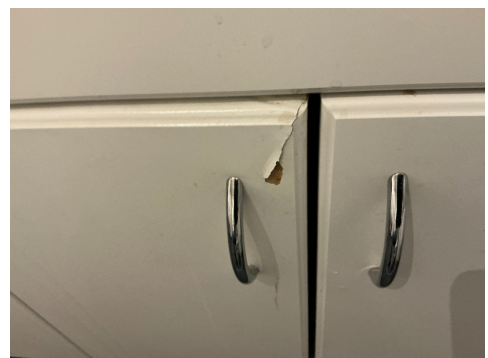
! TG 2 Sanitærutstyr og innredning

Mindre avflassing laminatflate på fronter. Det er ikke synlig drengspalte under wc. Dette medfører at man ikke vil avdekke evt. lekkasje fra skjult systerne i vegg.

Man kan for ordens skyld lage drengspalte, men kan ikke garantere at det har den funksjonen det skal fordi det da kreves at det er tett membranløsning inni systerne slik at vann ikke ledes annen vei enn ut drengshull. Bytte fronte rom ønskelig.

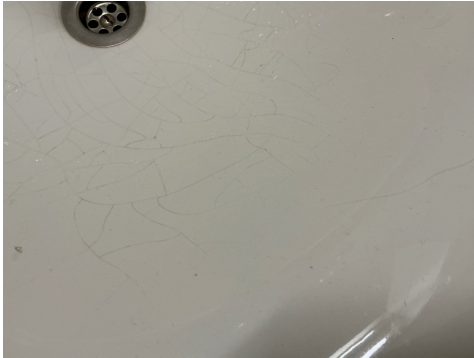
Krakkelering vask.

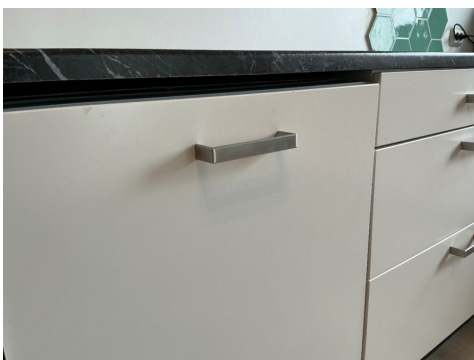
Oppvaskmaskin kunne med fordel vært noe bedre tilpasset resten av fronter/benkeplate.

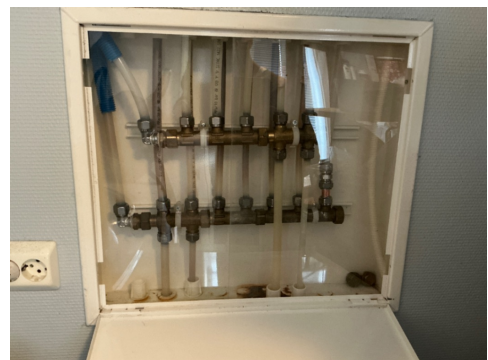
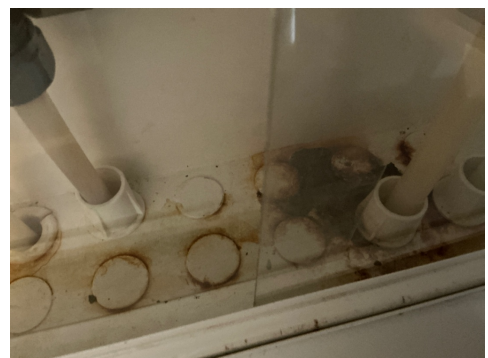
Vannledninger av rør i rør. Fordelerskap plassert i vaskerom og har synlig dreussør i skap. Stoppekran plassert i vaskerom.

Litt rust i skap bunn fra tidligere mindre lekkasje.
