# Tilstandsrapport

📍 Helleveien 265 , 5039 BERGEN

# gnr. 168, bnr. 313

# Andelsnummer 87

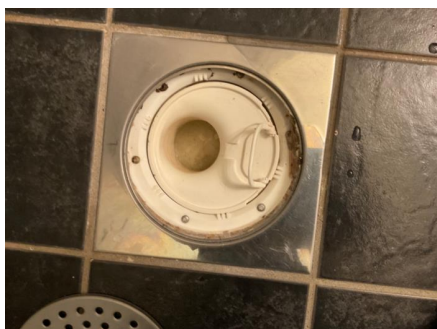
**Vurdering av avvik:**

- Det er avvik:

- Tiltak:

Innhent dokumentasjon

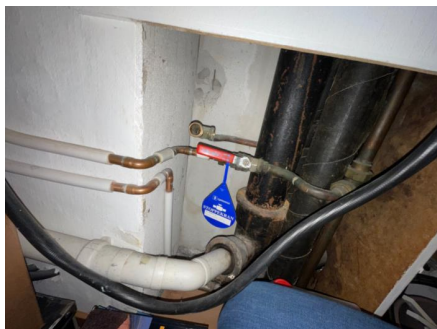
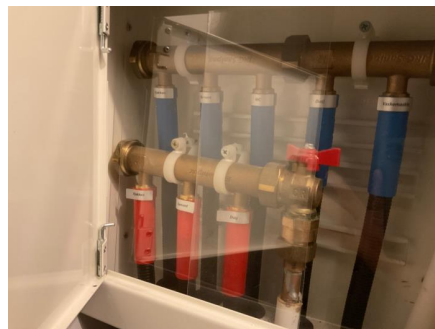
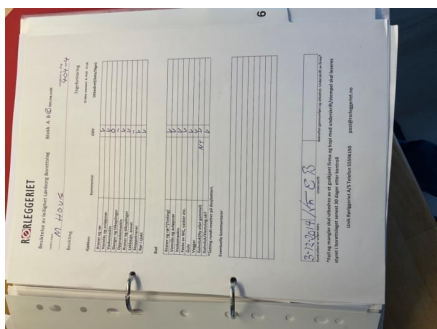
Vannrør i rør i rør med fordelerskap montert i bod  
Stoppekran i fordelerskap

Bygningsdelen er ikke fullstendig vurdert i denne rapporten da dette krever spesialkompetanse og autorisasjon. Tilstandsgrad settes primært på bakgrunn av alder. Evt. åpenbare feil og mangler kommenteres dersom disse er synlige på befaring. Vannrør er bare kontrollert i den aktuelle leiligheten. Felles rør, stigeledninger mm. er ikke kontrollert grunnet lite tilkomst. Det meste av rørrettet er skjult og gir derfor ikke mulighet for visuell kontroll. Skjult nett kan være eldre.

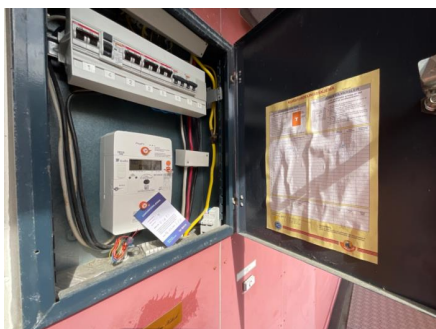
- Er det tegn på at kabelinnføringer og hull i inntak og sikringsskap ikke er tette, så langt dette er mulig å sjekke uten å fjerne kapslinger?  
**Nei**
- Finnes det kursfortegnelse, og er den i samsvar med antall sikringer?  
**Ja**
- Foreta en helhetsvurdering av det elektriske anlegget, dets alder, allmenne tilstand og fare for liv og helse. Bør det elektriske anlegget ha en utvidet el-kontroll?  
**Ja** **Vurdering av el.anlegg er basert på en standard sjekkliste og visuell befarings. Takstmannen har ikke fagkompetanse på område og tilstandsgrader settes ut fra standard (NS 3600). Det anbefales kontroll ( NEK 405 - 2-3) av el.anlegg av autorisert elektrikerfirma. Store deler av anlegget er skjult.**
