# Tilstandsrapport

Fritidsbolig

Midtre Gumøyveien 13, 3783 KRAGERØ  
SKJÆRGÅRD

Befaringsdato: 30.04.2025

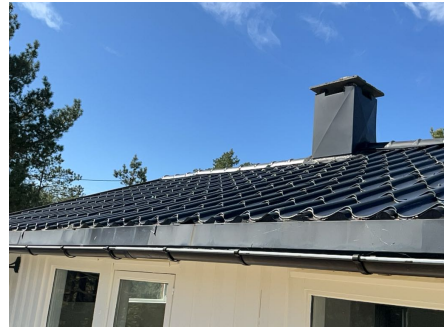
- Mer enn halvparten av forventet brukstid er passert på undertak.
- Det er avvik:

Del av taktekkning.

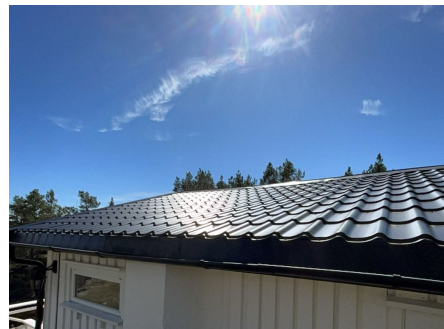
Del av taktekkning.

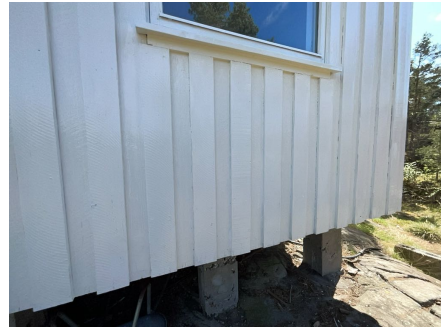
- Det er påvist spredte råteskader i bordkledningen.
- Det er avvik:

Del av vegg.

- Tiltak:
- Råteskadet trekledning må skiftes ut.

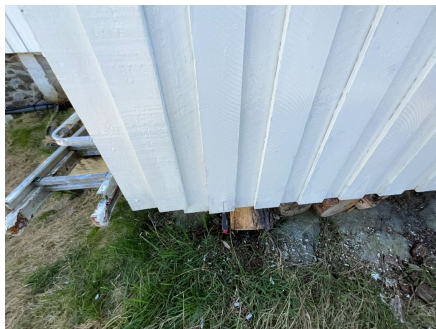
Del av vegg. Stikk kontroll av vegger er utført.

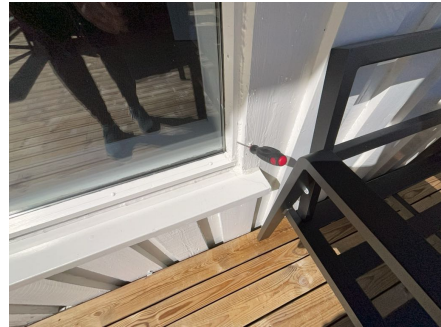
- Det er påvist vinduer med fukt/råteskader.
- Det er avvik:

Stikk kontroll på vinduer er utført.

Man må påregne vedlikehold/utskiftning av vinduer, ut fra en vanlig vedlikeholdsvurdering og registrerte skader.

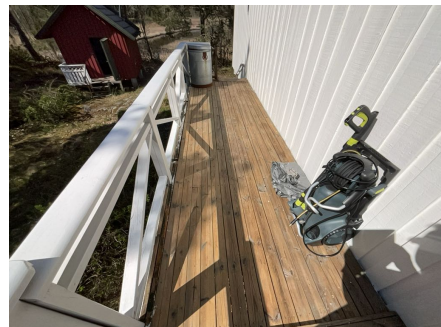
- Åpninger i rekkverk er ikke i henhold til krav i dagens forskrifter.
- Det er avvik:

Åpninger i rekkverk er ikke i henhold til krav i dagens forskrifter.

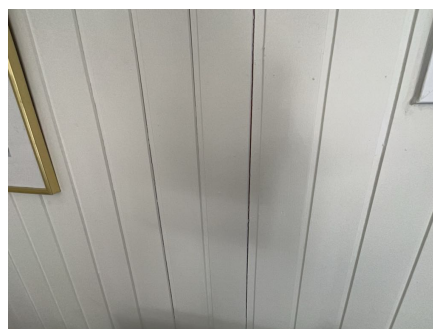
Det er svinnsprekker på paneler.

Eksempel på svinnsprekker .

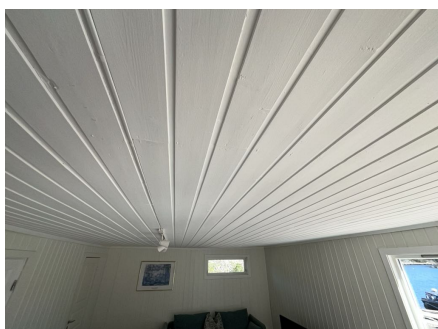
- Målt høydeforskjell på over 30 mm gjennom hele rommet. Tilstandsgrad 3 gis med bakgrunn i standardens krav til godkjente måleavvik.
- Det er avvik:

Skjevheter i tak.

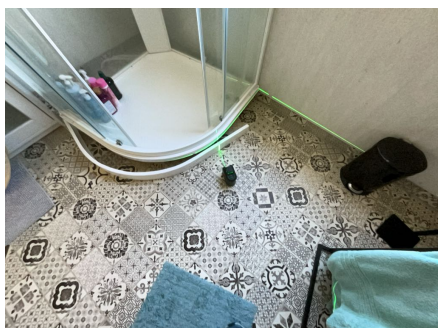
- Det er mulighet for at det kan forekomme vannlekkasje på våtrommet hvor vann ikke vil gå til sluk.
- Det er påvist avvik i krav til høydeforskjell/fall-løsning på våtrommet.

Gulv er utført uten sluk og rør er ført direkte gjennom gulv. Det er fare for vann på avveie ved eventuelle lekkasjer.

Målt fall på gulv. Del av gulv.

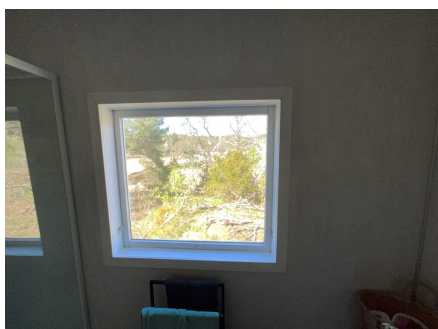
Rommet har kun naturlig ventilasjon.

- Elektrisk avtrekksvifte bør monteres for å lukke avviket.

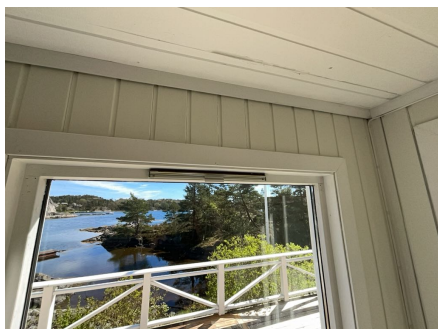
- Det er påvist mangelfull ventilasjon på ett eller flere rom i boligen.

Eksempel på montert ventil i vindu.

- Det bør etableres veggventiler/vindusventiler i alle oppholdsrom som ikke har det.

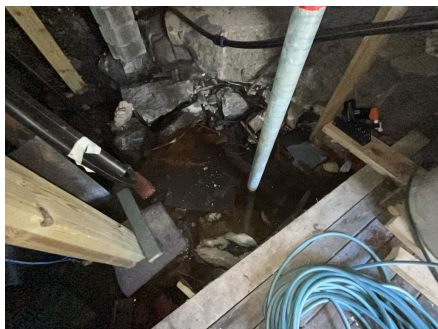
Vann under hytte.

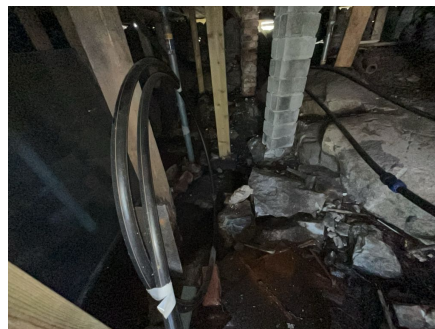
Vann under hytte.

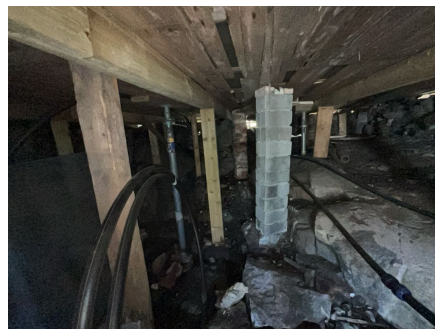
Det er avvik på understøttelser.

Vurder støtter og se om man kan lage mer permanente løsninger.
