# Tilstandsrapport

Del av tomannsbolig

Gråorvegen 14 B, 2409 ELVERUM

Befaringsdato: 19.02.2025

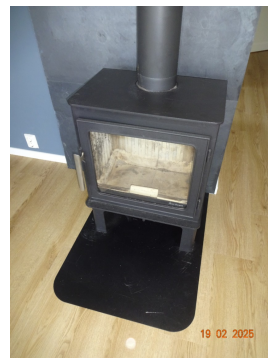
Peisovn i stue fra ca.2016

Gnistsikring utført med metallplate under ildsted.

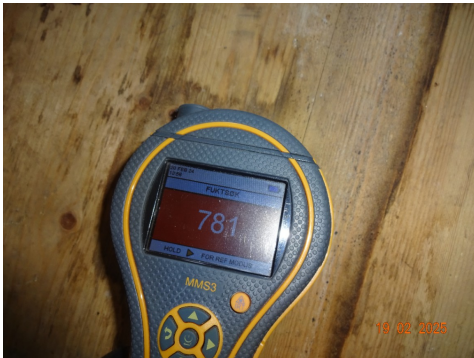
Det er påvist fuktmerker i gulv. Ved bruk av fuktmåler ble det registrert forhøyede verdier. Antatt etter snøsmelting på utstyr.

- Det er ikke behov for utbedringstiltak.

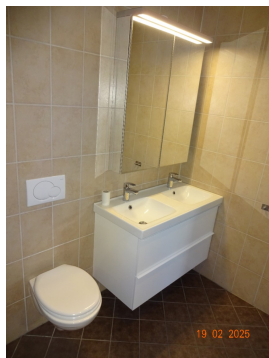
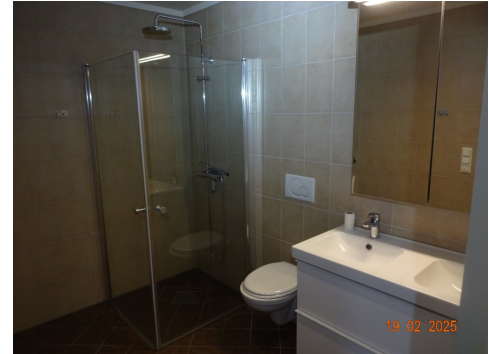
### 1. ETASJE > BAD/VASKEROM

Bad/vaskerom fra byggeåret.  
Ingen dokumentasjon.

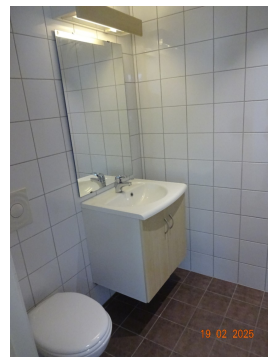
Bad antatt fra byggeåret.  
Ingen dokumentasjon.

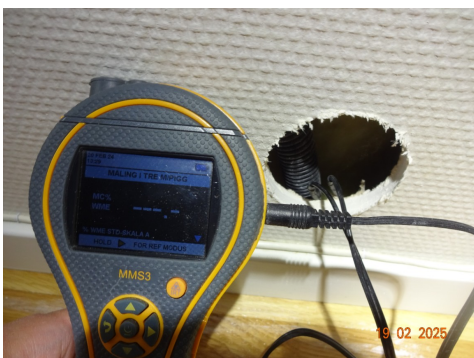
### TG 1 Tilliggende konstruksjoner våtrom

Hulltaking er foretatt nederst på delevegg mot våtsonen. Ved bruk av fuktmåler ble det ikke registrert unormale verdier.

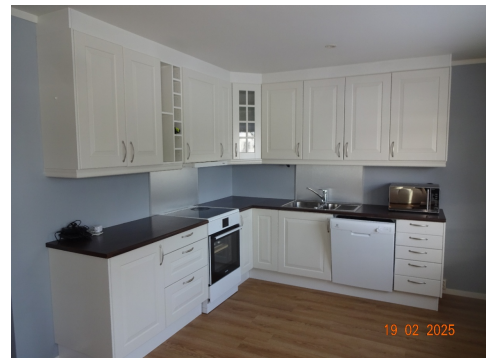
Kjøkkeninnredning med laminert benkeplate, over og underskap, speil fronter, skuffer, del med plater over stekeovn og rustfri kum, del med glassdør, opplegg for oppvaskmaskin, ettgreps blandebatteri og to rustfrie kummer med benkebeslag.

- Det må foretas tiltak for å lukke avviket.

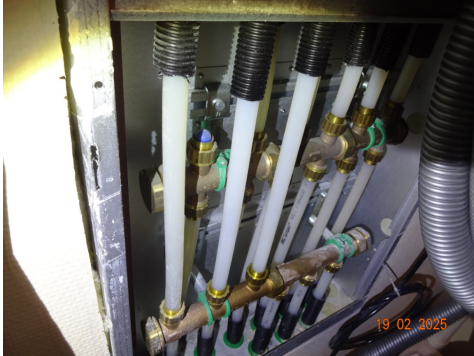
Etablert drengåpning for eventuelt lekkasjevann.

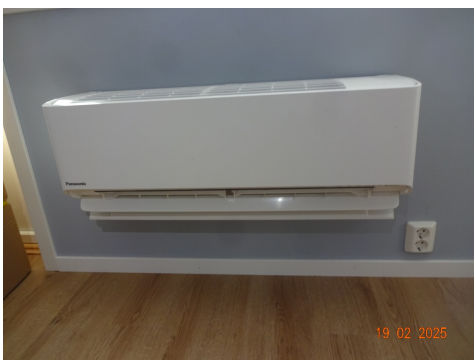
Boligen varmes opp i hovedsak med varmepumpe luft- luft og suppleres med vedfyring og elvarme.  
Varmepumpe fra 2023. Montert i 2024.  
Varmekabler i stue, vindfang og begge badromsgulv.
