# Tilstandsrapport

Enebolig

Tyttebærveien 3, 7200 KYRKSÆTERØRA

Befaringsdato: 12.03.2025

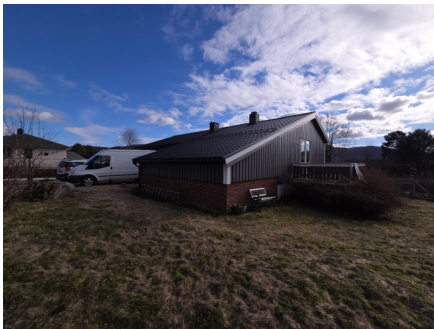
Oversikt. Det er ikke montert snøfangere på taket, montert snøstoppere ovenfor carport, øvrige deler av taket er uten snøfangere

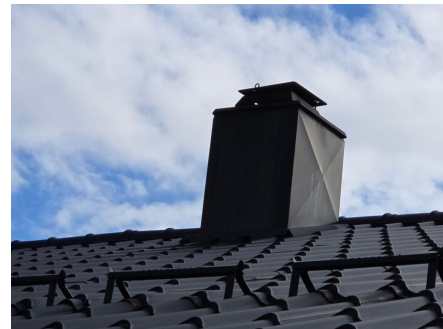
Pipehatt av ukjent alder, ikke tilpasset mot dagens taktekking

- Overvåk tilstanden jevnlig på pipehatt og luftehatt. For å få tilstandsgrad 0 eller 1 må disse skiftes ut, men tidspunktet for når dette er nødvendig er vanskelig å si noe om.

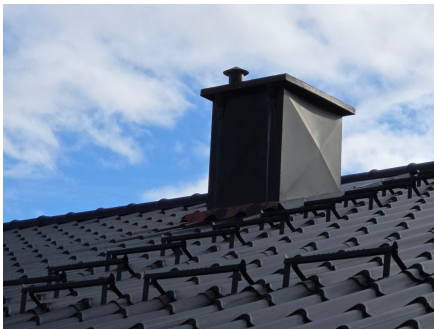
Luftehatt av ukjent alder, ikke tilpasset mot dagens taktekking

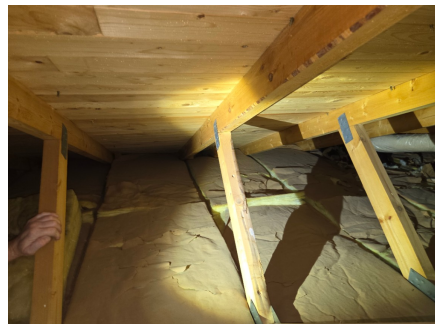
- Det er begrenset/dårlig ventilering av takkonstruksjonen.
- Kondensmerker i overgang raft mot carport (Mellom carport og kryploft). Ingen fukt på befaringdagen.
- Mangler vindsperre på isolasjon ved raft mot carport.
- Svak takkonstruksjon på carport. Ikke faglært arbeid.

På hvert hjørne av boligen er papiret på isolasjon revet opp av ukjent årsak.

- Lufting/ventilering bør forbedres.
- Det bør utbedres ventilering over fra kryploft mot carport og over trapperom for å sikre tilstrekkelig at ventilering. Samtidig må isolasjon sikres slik at vind ikke kommer til fra carport. Konstruksjonen bør også undersøkes for evt. skjulte skader i overgangen ut over de synlige kondensmerkene i underpanelet.
- Takkonstruksjon i carport bør forsterkes på en bedre måte enn hva som er gjort i dag

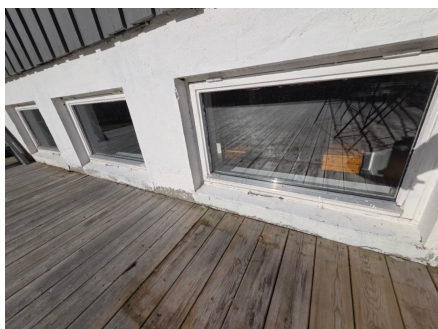
Vindu i kjellerstue

- Karmene i vinduer er slitte og det er sprekker i trevirket.
- Det er avvik:

- Tiltak:
  - Ut ifra alder må vedlikehold og oppgraderinger påregnes.

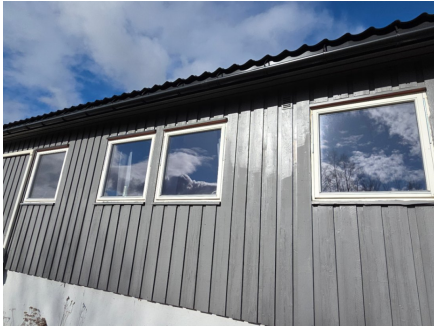
Vindu på kjøkken, gang/allrom og soverom

- Karmene i vinduer er slitte og det er sprekker i trevirket.

- Det må foretas lokal utbedring.

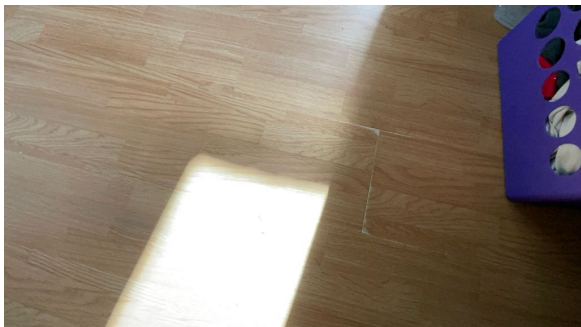
Slitasje på laminatgulv i gang

- Tiltak:
  - Lokal utbedring må kunne påregnes. Det må også kunne påregnes noe flikking/utbedring når inventar tas ned og flyttes ut

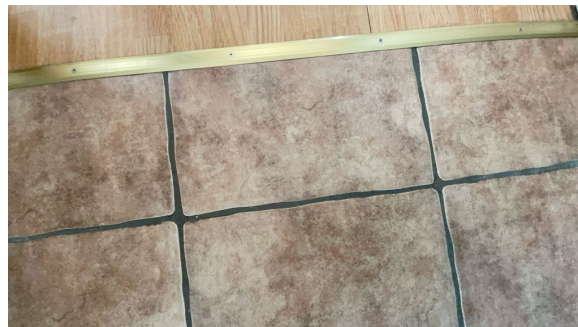
Riss/sprekker i flisfuger og bom (løse fliser) på deler av fliser på kjøkkengulv.

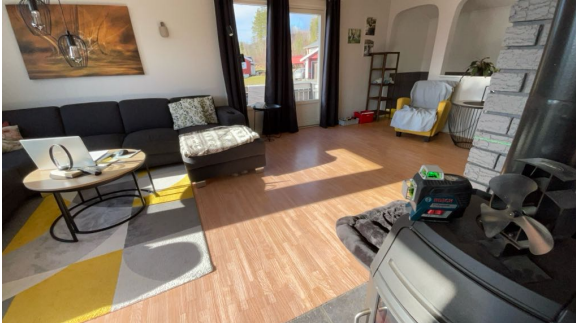
1. etasje  
Plassering av laser ved kontroll av stue. Det er målt 14 mm høydeforskjell gjennom rommet. TG 1

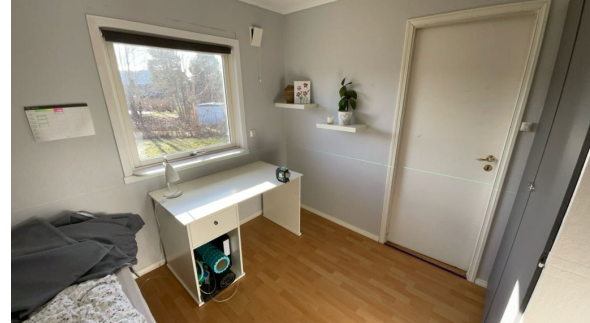
1. etasje  
Plassering av laser ved kontroll av soverom 3. Det er målt 7 mm høydeforskjell gjennom rommet. TG 1

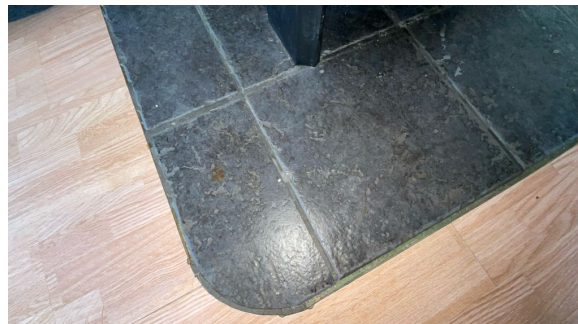
- Mer enn halvparten av forventet brukstid er passert på pipe.
- Vedovn/peis har nådd over halvparten av forventet funksjonstid, gjelder vedovn i kjeller. Det vil være større større behov for vedlikehold i tiden som kommer.
- Flis på gulv under ildsted har bom i flis/skifer (Løse flis) og riss/slitte fuger

Sprekk i flis, riss/skade i flisfuger og bom i flis 1. etasje

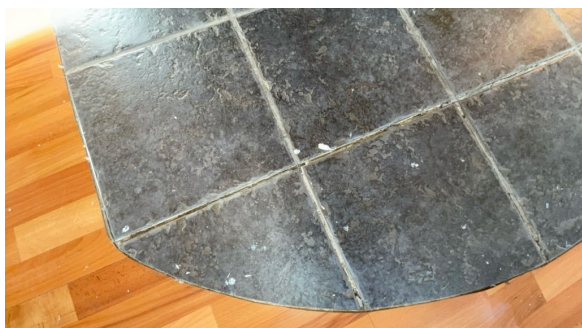
Riss/skade i flisfuger og bom i flis ved ildsted i kjeller

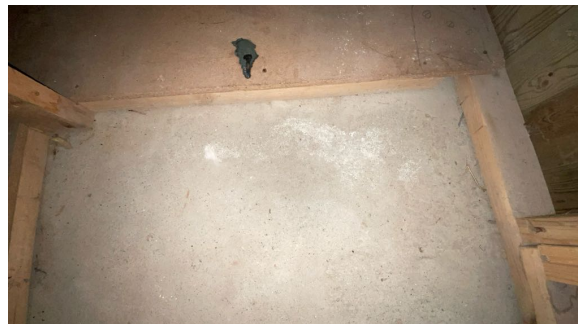
- Det er gjennom hulltaking påvist høyt fuktnivå inne i trekonstruksjonen i hulltakingen, men ikke påvist fuktskader i dette området. Høy luftfuktighet kan over tid føre til muggvekst eller sverting av materialer. Samtidig kan materialer og konstruksjoner bli ødelagt.
- Det er påvist indikasjoner på noe fuktgjennomtrenging i kjellergulv.
- Det er påvist indikasjoner på noe fuktgjennomtrenging inn i kjellermur.

Saltutslag på gulv i bod

- Det påviste fuktnivå gir grunn til å overvåke konstruksjonen jevnlig for å se utvikling over tid, og eventuelt foreta tiltak for å unngå fuktskader.
- Med henvisning til påviste forhold/ utførte fuktmålinger kan det ikke utelukkes at det finnes skjulte skader bak innredet konstruksjon.
- Lokal utbedring må kunne påregnes. Det må også kunne påregnes noe flikking/utbedring når inventar tas ned og flyttes ut

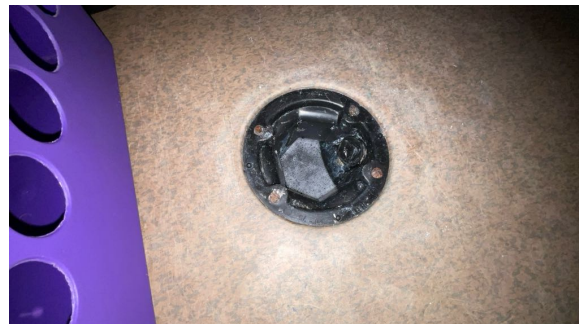
Sluk hvor belegg er ført ned under skrudd klempotte

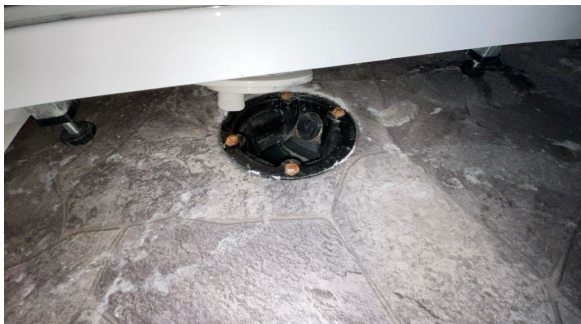
Vinylbelegg er ført ned under klempotte i sluk.

- Overvåk tilstanden jevnlig. For å få tilstandsgrad 0 eller 1 må slukløsningen skiftes ut og sannsynligvis må også membransjiktet skiftes/utbedres. Det er imidlertid vanskelig å si noe om tidspunktet for når dette er nødvendig.
- Fortsatt bruk av tett dusjkabinett anbefales for å redusere fuktbelastningen på alle overflater.

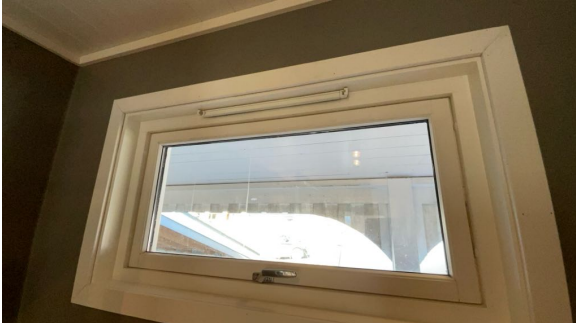
Åpningsvindu med ventil

- Det bør etableres tilfredsstillende tilluft til våtrom f.eks. luftespalte ved dør e.l.
  - Tilluftsspalte bør gjøres større for å sikre tilstrekkelig tilluft til rommet.
  - Info: Tilluft bør komme via spalte under eller over dør for å bidra til god luftskiftning i boligen.
- Konsekvens/risiko: Uten tilstrekkelig tilluft reduseres effekten på ventilasjon og det kan medføre over tid grobunn for mugg, sopp eller råte.

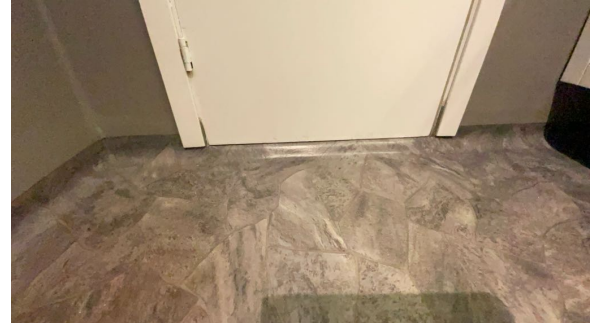
Liten tilluftsspalte

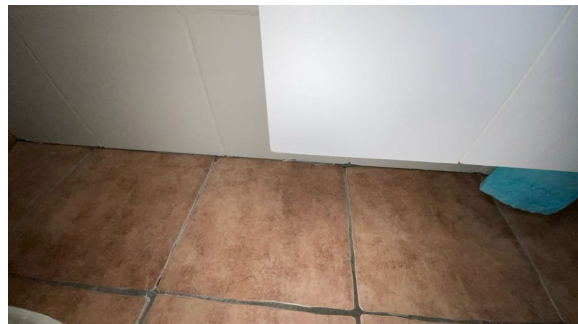
Liten slitasje på nedre del av dør servantskap

- Lokal utbedring må kunne påregnes for å lukke avviket på servantskapet for å sikre at skaden ikke utvikler seg.

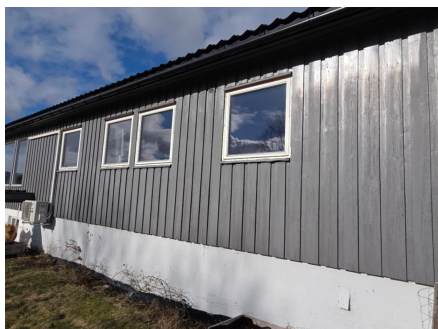
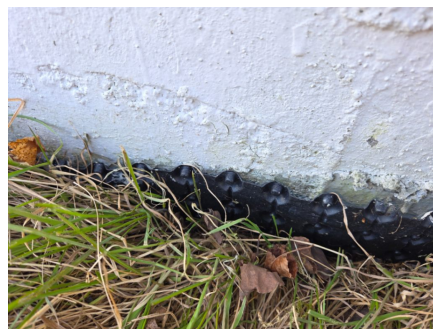
- Grunnmursplast mangler klemlist på deler av veggen med fare for fukt bak grunnmursplast.

Mangler kantlist på grunnmursplast

- Klemlist bør monteres hvor det mangler for å sikre veggen best mulig mot fukt slik at fukten ikke har mulighet å komme bak grunnmursplasten.

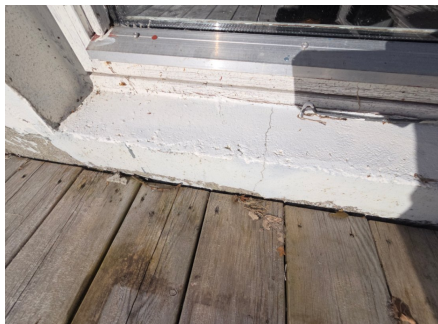
- Grunnmuren har riss/mindre sprekker

Riss/mindre sprekker ved vinduer i kjeller

- Ikke behov for umiddelbare tiltak, men sprekker bør pusses, overvåkes over tid og tiltak må vurderes ut fra hvordan dette utvikler seg.
