Tilstandsrapport

Boligbygg med flere boenheter

Inndalsveien 110 , 5063 BERGEN

Befaringsdato: 10.02.2026

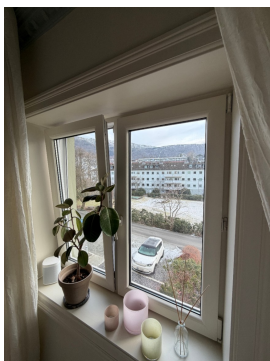
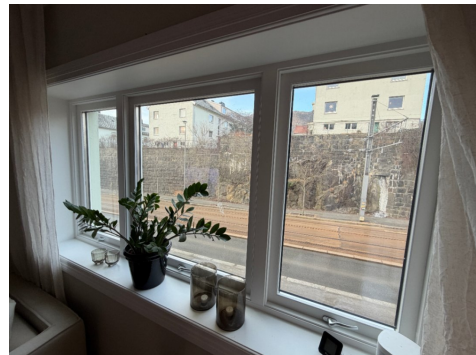
! TG 1 Vinduer

Bygningen har PVC vinduer fra 2012 med 2-lags glass på soverom og kjøkken, malte trevinduer fra 2010 med 2-lags glass i stue.

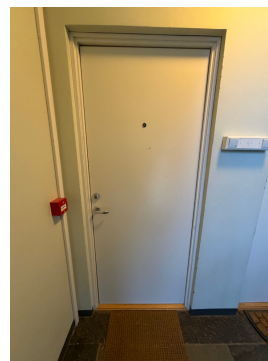
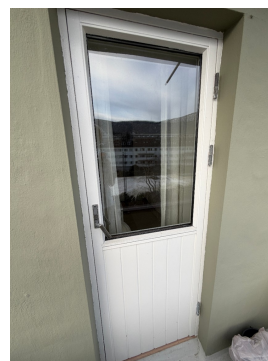
! TG 1 Dører

Bygningen har malt balkongdør i tre datert 1999 og brann- og lydklassifisert entrédør.

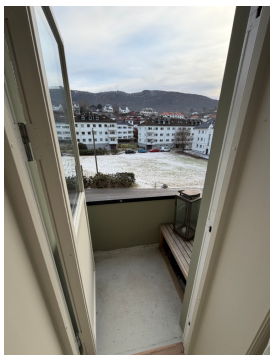
! TG 1 Balkonger, terrasser og rom under balkonger

Balkong med tilkomst fra soverom, oppmålt til 1.9m²

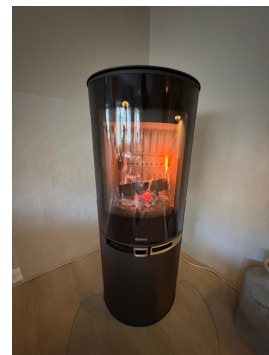
! TG 1 Pipe og ildsted

Boligen har mursteinspipe og vedovn. Vedovn er montert i 2022, er meldt til Bergen brannvesen, er inspisert og godkjent

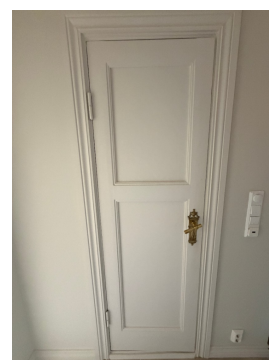
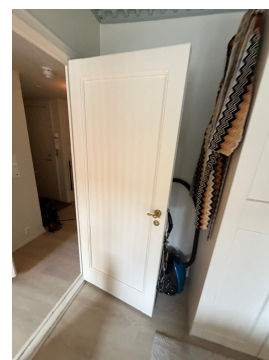
! TG 1 Innvendige dører

Innvendig har boligen malte furu fyllingsdører.

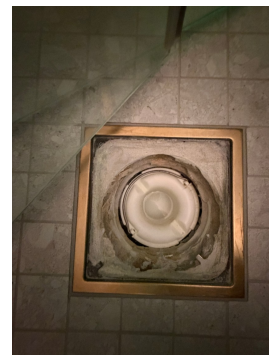
! TG 2 Sluk, membran og tettesjikt

Det er plastsluk og smøremembran med ukjent utførelse. Det er ikke lagt ny membran på badet i 2024. Membran under fliser er fra 2012.

- Mer enn halvparten av forventet brukstid er passert på membranløsningen.

Smøremembran har en naturlig aldriingsprosess i form av kjemisk uttørking. Normal forventet levetid på smøremembran er 10-20 år. Ved å etablere tett dusjkabinett vil badet kunne vare i flere år enn den antatte gjenstående levetiden.

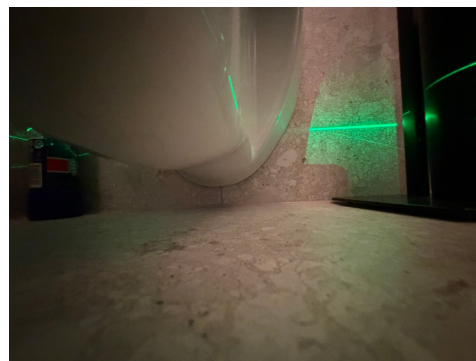
! TG 2 Sanitærutstyr og innredning

Rommet har innredning med servant og dusjvegger fra 2024, veggmontert toalett fra 2012.

- Det er ikke påvist tilfredsstillende løsning for å synliggjøre lekkasje fra innebygget sisterne.

Uten dreneringsløsning/lekkasjesikring kan lekkasje på den innebygde sisterne pågå over lang tid uten å bli oppdaget.

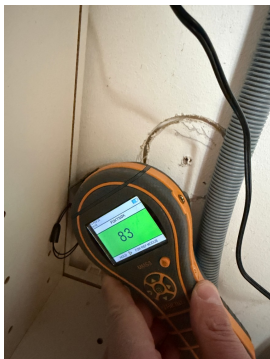
! TG IU Tilliggende konstruksjoner våtrom

Hulltaking er ikke foretatt, da det ikke er fysisk mulig på grunn av tilliggende konstruksjoner.

Vegg mellom kjøkken og bad består av stående tømmer. Det er uvisst hvordan konstruksjonen er bygget opp på badet, og det anses derfor som for risikofylt å ta hull fra kjøkken. Det er søkt i overflater uten avvik.

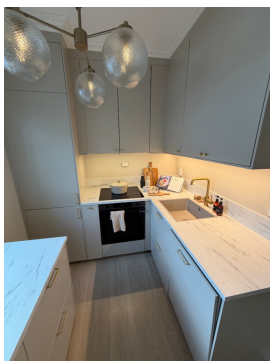
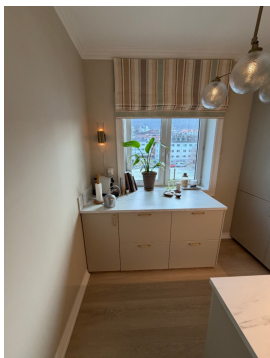
TG 1 Overflater og innredning

IKEA kjøkken innredning med glatte fronter. Benkeplaten er av laminat med underlimt vask. Det er kjølfrysenskap, oppvaskmaskin, platetopp, stekeovn, vannstoppsystem og komfyrvakt.

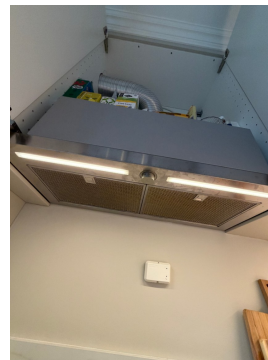
TG 1 Avtrekk

Det er kjøkkenventilator med avtrekk ut.

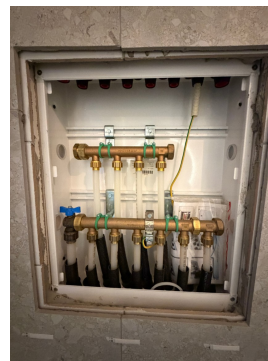
TG 1 Vannledninger

Innvendige vannledninger er av plast (rør i rør). Det er besiktiget i rørskap.

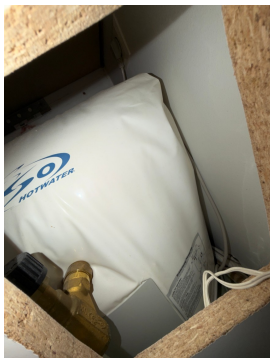
🔧 TG 1 Varmtvannstank

Varmtvannstanken er på ca. 120 liter.

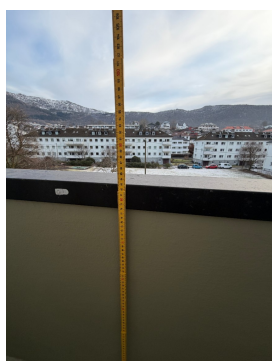
Helse, miljø og sikkerhet

- Rekkverket på balkong eller terrasse er for lavt i forhold til dagens krav.

- Det er ikke krav om utbedring av rekkverkshøyde opp til dagens forskriftskrav.
