# Krambuneset 102 4311 HOMMERSÅK

## Tilstandsrapport Eierskifte

Boligtype: Fritidsbolig

Byggeår: 1942

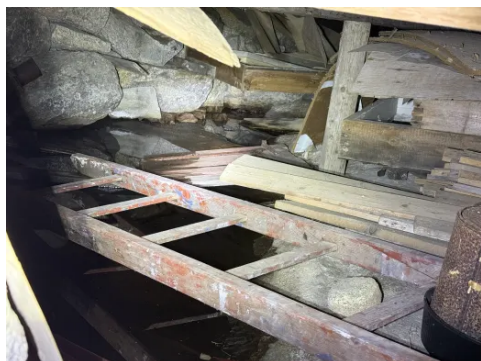
Krypkjeller er etablert uten fuktsperre mot grunn er svært utsatt for fuktskader fordi jord-fukt og grunnvann kan trekke opp i kjelleren og skape høy luftfuktighet og synlig vannansamling. Dette gir grobunn for muggsopp og råteskader. Krypkjeller har begrenset tilkomst for kontroll. Det er små og få lufteventiler i krypkjelleren og det er ikke etablert noen lufting over tak for god luftsirkulasjon.

Større vannansamling i krypkjeller.

Utvendig terreng må ha fall fra grunnmuren for å sikre god avrenning av overflatevann. Eventuelt må det utføres drenerende tiltak i terrenget for å lede overflatevann vekk fra boligen. Ytterligere undersøkelser anbefales (det må påregnes å rydde hele krypkjeller) Med henvisning til påviste forhold kan det ikke utelukkes at det finnes skjulte skader bak innredet konstruksjon.

Tiltak for å fukt-sikre krypkjelleren. Fjern alt organisk materiale fra bakken, slik som trevirke, løv og sagflis, for å unngå vekst av sopp og råte. Legg et lag med kapillær-brytende materiale (minimum 15 cm grov pukk eller singel) på grunnen. Dette hindrer at fukt "kryper" opp fra bakken. Kontroller at overvann ledes vekk fra grunnmuren. Øke ventilasjon med ventiler. Prisoverslag er sjablongmessig og settes på begrunn av blant annet begrenset tilkomst fra vei.

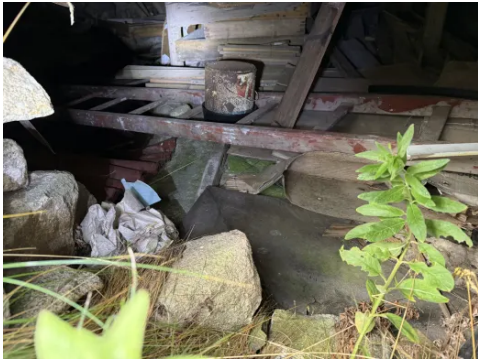
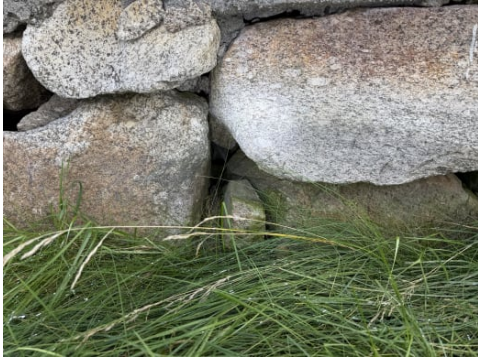
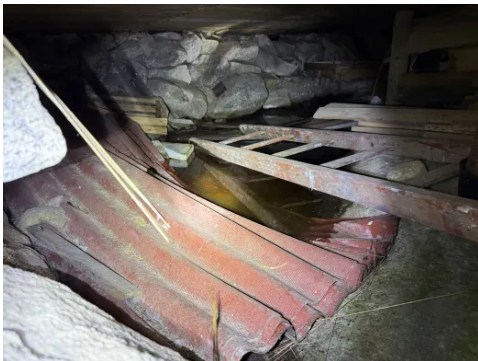
Større vannansamling på bakke under bolig.  
Eternit plater er lagret i krypkjeller.

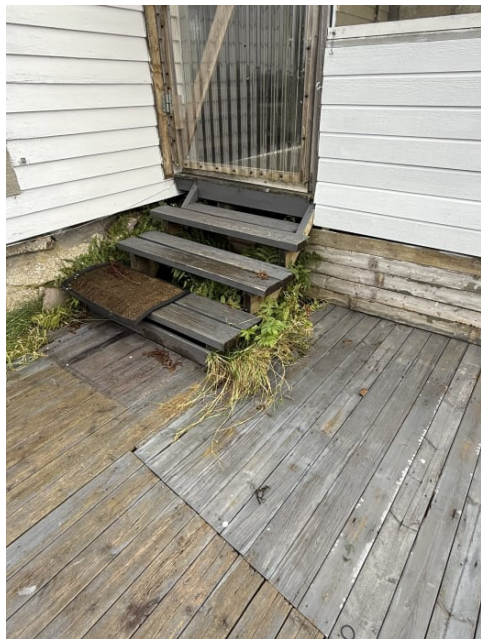
TG 3 på grunn av blant annet rekkverk på trapp ikke er etablert. Vindu og dør i hagestue er beskrevet under vindu og dører. Ved enkel nivellering er det målt en høydeforskjell på 6 cm. Det registrere spredt fukt råteskade i terrassebord. Mark-terrasse er lagt direkte på bakken uten frostsikring, og bevegelser pga. tele i bakken må påregnes.

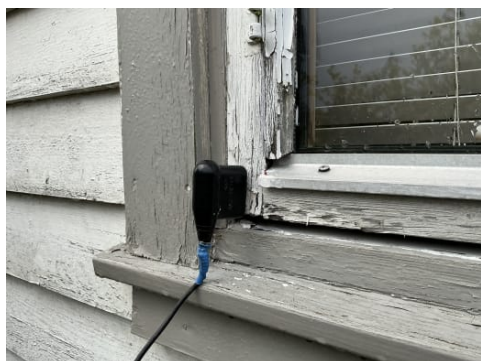
Fukt/råte på noen vindu.

TG 3 på grunn av blant annet: Det registreres punktert glass i skyvedør, fukt/råteskade på flere vindu og vindu i hagestue er ikke fagmessig satt inn. Enkelte vindu tar i karm og har behov for justering. Noen dører tar i karm/terskel og har behov for justering.

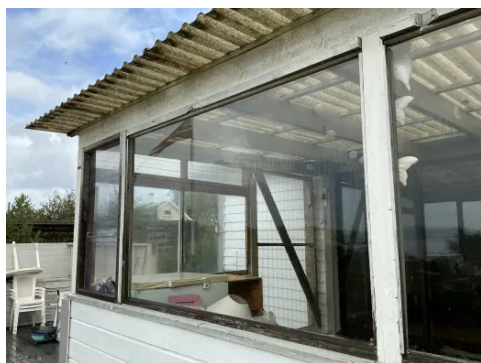
Arbeid med vindu/glass i hagestue er ikke fagmessig utført og tetting er usikker.

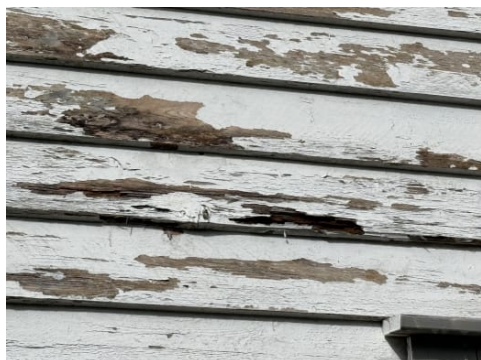
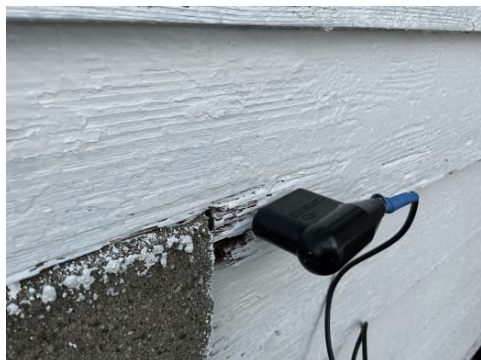
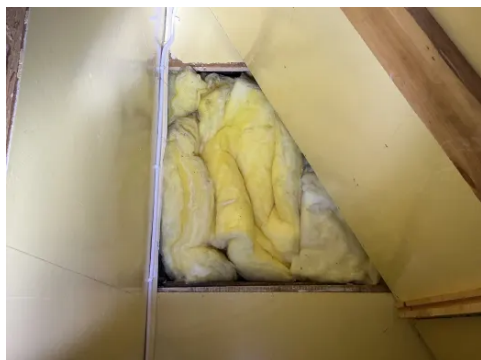
På yttervegg under trapp er ikke isolasjon fagmessig utført. Plast/damp-sperre er ikke etablert TG 2.

Det registreres sprekker i fasadene og stedvis fukt/råteskader i trekledning.  
Det registreres luftespalte i underkant av kledning. Øvrig del av lufting er skjult i konstruksjon og er ikke tilgjengelig for kontroll. Lusing/musebånd i nedre kant av konstruksjon er ikke montert bak hjørne-bord TG 2.

TG 3 på grunn av fukt/råteskade på kledning over vindu i stue. Det kan ikke utelukkes at det finnes skjulte skader bak yttervegg med fukt/råteskade. Kledning fremstår ellers med normal slitasje.

Bytte av dårlig kledning må påregnes. Ytterlig undersøkelse må påregnes på vegg med fukt/råteskade og tiltak deretter. Det anbefales å etablere muse-tetting bak hele kledning. Det anbefales å etablere synlig isolasjon under trapp fagmessig og plast/damp-sperre. Å ikke bruke musebånd under kledningen kan føre til at mus og rotter får fri tilgang til husets vegg-konstruksjon, noe som gir økt risiko for gnager-skader og lukt. Prisoverslag er sjablongmessig og kun for bytte av kledning med fukt/råteskade.

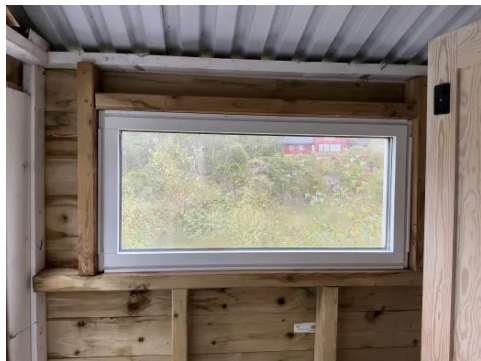
Bærende konstruksjoner på overbygg ved inngang er ikke fagmessig utført.

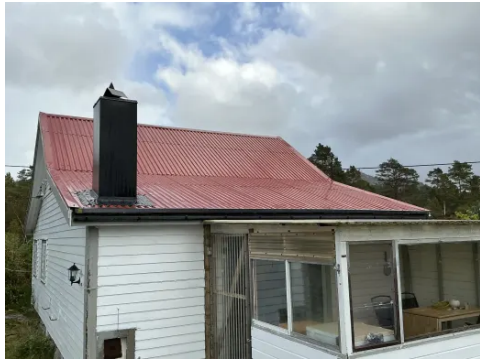
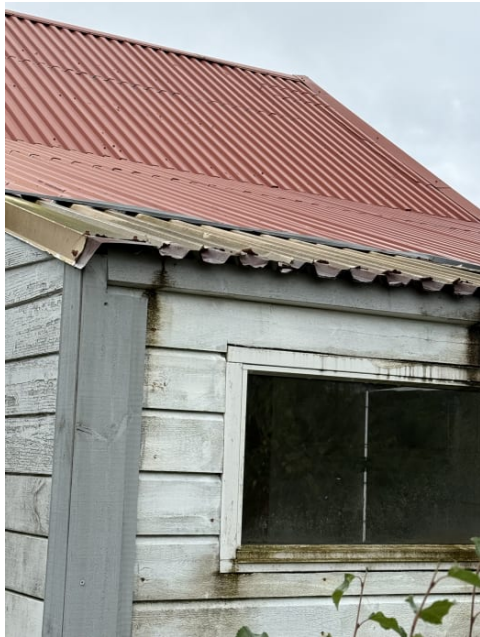
Det registreres rust i takplater på overbygg ved inngang og tak-fot-beslag.

Årlig kontroll av taktekking og halvårlig rensk av nedløpsrør anbefales. Bytte av takplater/beslag med rust/korrosjon må påregnes i tiden som kommer.

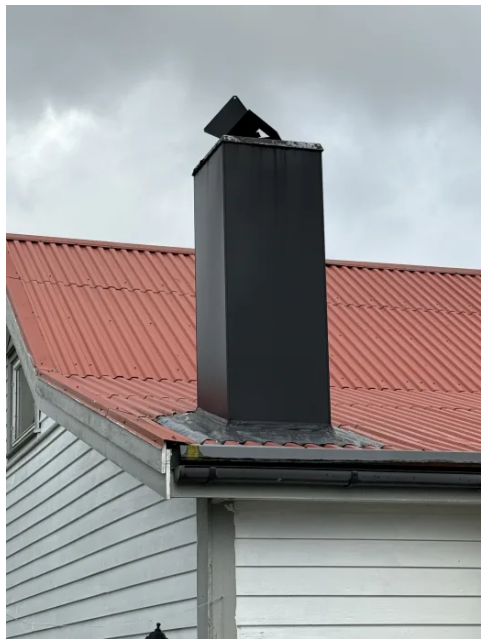
Etter byggeteknisk forskriftskrav tilbake til 1969 er det krav til snø-fangere på yttertak. Det gjøres oppmerksom på at det savnes snø-fangere på takflaten TG 2. Viktig at takkonstruksjonen sikres for nedfall som kan føre til skade. Det er krav til stige for adkomst for feier. TG 3 på grunn av tak-sige ikke er montert.

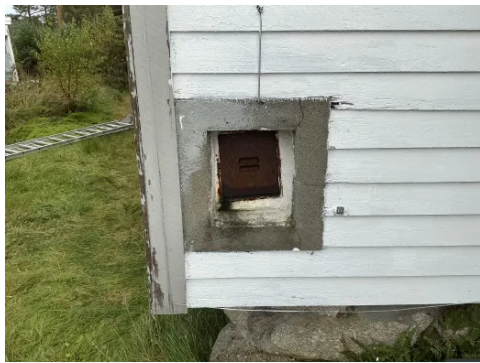
Synlige sprekker på puss rundt feie-luke.

Høyde på pipe over tak er vurdert som tilstrekkelig ved visuell besiktigelse sett fra bakke. Historikk omkring pipe og ildsteder er ukjent. Pipe og ildsted er kun visuelt vurdert og ikke røyktrykkprøvd eller kamerakontrollert ved besiktigelsen/befaringsdagen. Erfaringsmessig ser vi at piper ofte har et behov for rehabilitering etter Ca. 50 år. Synlige sprekker på pipe innvendig og utvendig ved feie-luke TG 2.

Med bakgrunn i påviste avvik og for en vurdering av eventuelle tiltak anbefales en ytterligere kontroll av pipa/ildsteder utført av brann- og feiervesen.

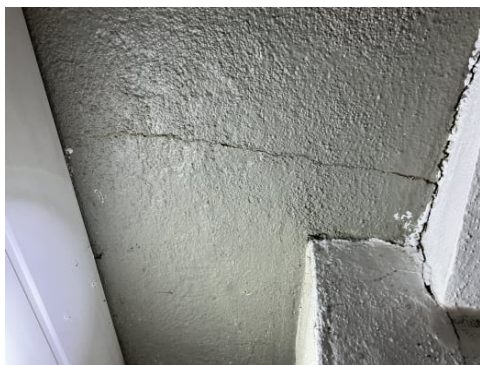
Sprekk på innvendig puss.

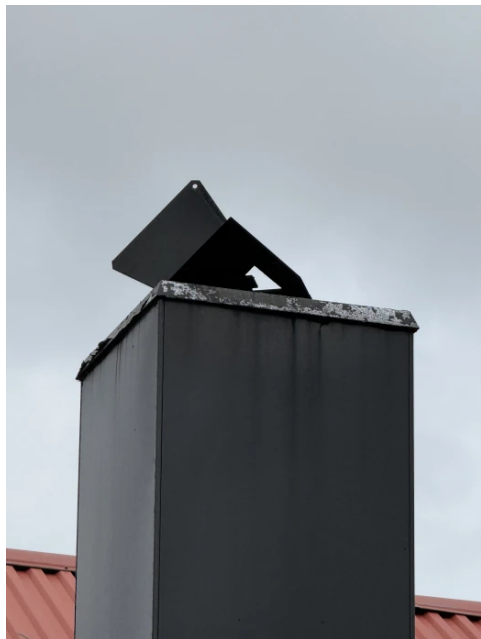
Beslag over pipe er løsnet.

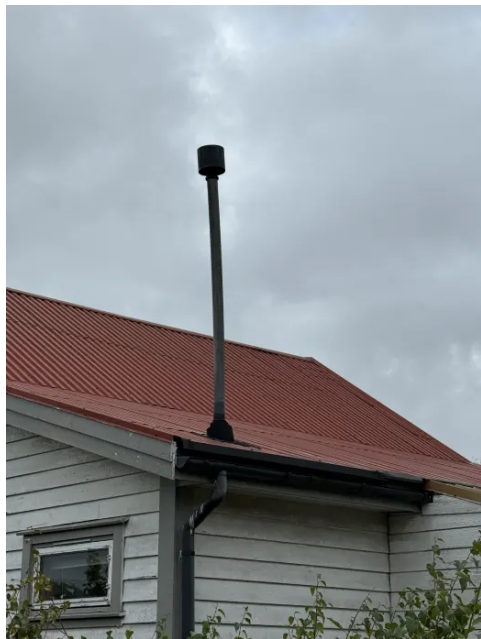
TG 2 på grunn av blant annet fukt-merker på takplater. Ved fukt-søk ble det ikke registrert unormale verdier. Rommet mangler til-luft og lufting blir redusert TG 2. Lufting over tak er ikke sikret med barduner.

Det anbefales at lufting til toalett avstives med barduner.
