Krambuneset 102, 4311 HOMMERSÅK

**Hytte med renoveringsbehov**  
**Stor tomt på ca. 3 mål**  
**Nær sjøen og fin utsikt!**

# Hytte med renoveringsbehov Stor tomt på ca. 3 mål Nær sjøen og fin utsikt!

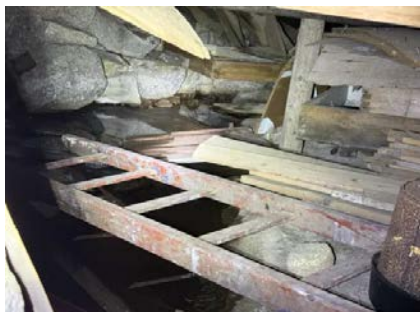
Krypkjeller er etablert uten fuktsperre mot grunn er svært utsatt for fuktskader fordi jord-fukt og grunnvann kan trekke opp i kjelleren og skape høy luftfuktighet og synlig vannansamling. Dette gir grobunn for muggsopp og råteskader. Krypkjeller har begrenset tilkomst for kontroll. Det er små og få lufteventiler i krypkjelleren og det er ikke etablert noen lufting over tak for god luftsirkulasjon.

Større vannansamling i krypkjeller.

Tiltak for å fukt-sikre krypkjelleren. Fjern alt organisk materiale fra bakken, slik som trevirke, løv og sagflis, for å unngå vekst av sopp og råte. Legg et lag med kapillær-brytende materiale (minimum 15 cm grov pukk eller singel) på grunnen. Dette hindrer at fukt "kryper" opp fra bakken. Kontroller at overvann ledes vekk fra grunnmuren. Øke ventilasjon med ventiler. Prisoverslag er sjablongmessig og settes på grunn av blant annet begrenset tilkomst fra vei.

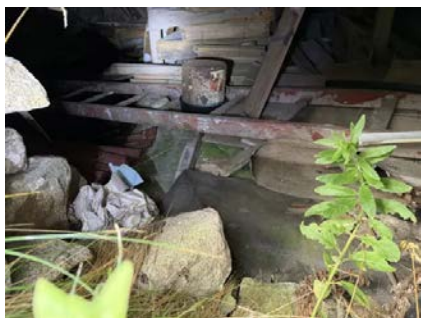
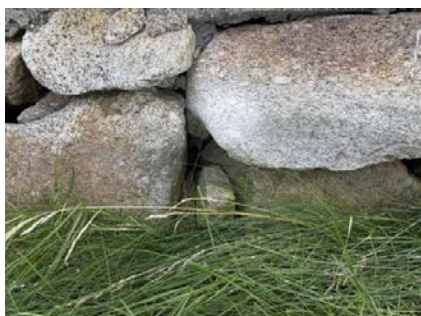
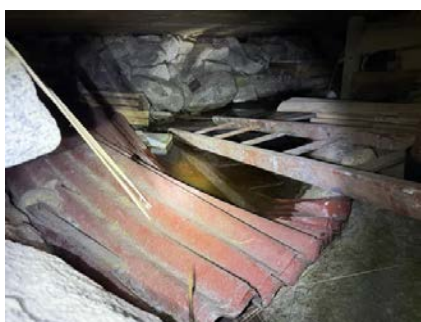
Større vannansamling på bakke under bolig.  
Eternit plater er lagret i krypkjeller.

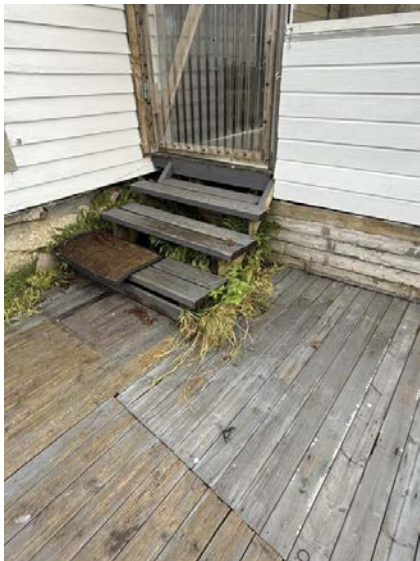
TG 3 på grunn av blant annet rekkverk på trapp ikke er etablert. Vindu og dør i hagestue er beskrevet under vindu og dører. Ved enkel nivellering er det målt en høydeforskjell på 6 cm. Det registrere spredt fukt råteskade i terrassebord. Mark-terrasse er lagt direkte på bakken uten frostsikring, og bevegelser pga. tele i bakken må påregnes.

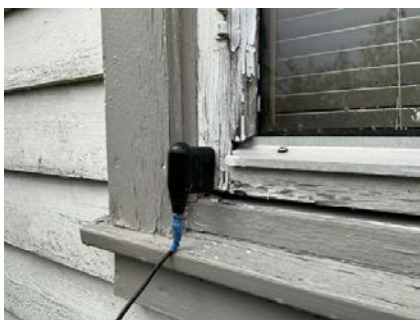
TG 3 på grunn av blant annet: Det registreres punktert glass i skyvedør, fukt/råteskade på flere vindu og vindu i hagestue er ikke fagmessig satt inn. Enkelte vindu tar i karm og har behov for justering. Noen dører tar i karm/terskel og har behov for justering.

Fukt/råte på noen vindu.

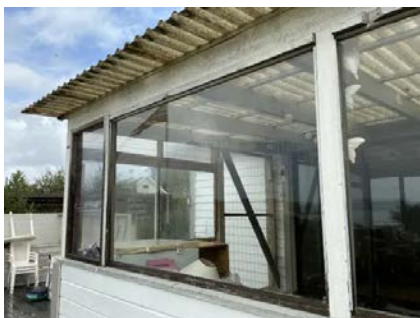
Arbeid med vindu/glass i hagestue er ikke fagmessig utført og tetting er usikker.

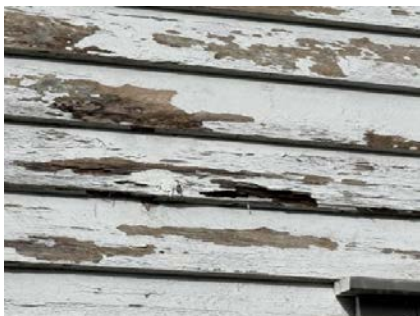
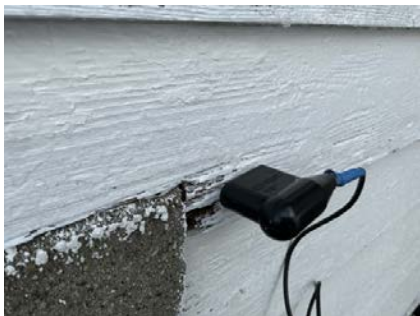
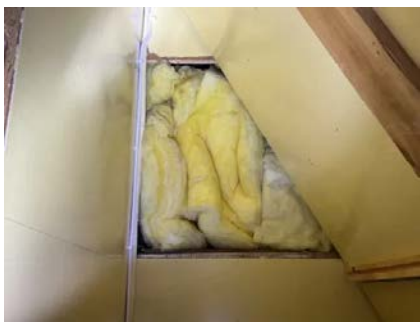
På yttervegg under trapp er ikke isolasjon fagmessig utført. Plast/damp-sperre er ikke etablert TG 2.

Bytte av dårlig kledning må påregnes. Ytterlig undersøkelse må påregnes på vegg med fukt/råteskade og tiltak deretter. Det anbefales å etablere muse-tetting bak hele kledning. Det anbefales å etablere synlig isolasjon under trapp fagmessig og plast/damp-sperre. Å ikke bruke musebånd under kledningen kan føre til at mus og rotter får fri tilgang til husets vegg-konstruksjon, noe som gir økt risiko for gnager-skader og lukt. Prisoverslag er sjablongmessig og kun for bytte av kledning med fukt/råteskade.

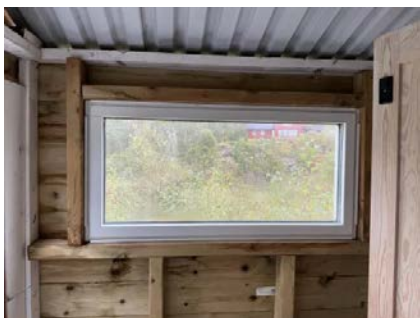
Bærende konstruksjoner på overbygg ved inngang er ikke fagmessig utført.

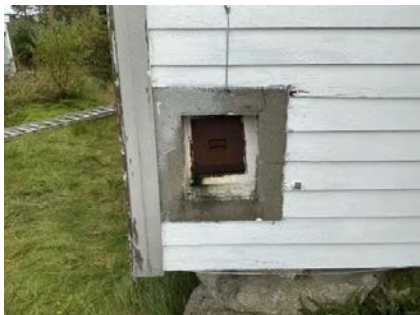
Høyde på pipe over tak er vurdert som tilstrekkelig ved visuell besiktigelse sett fra bakke. Historikk omkring pipe og ildsteder er ukjent. Pipe og ildsted er kun visuelt vurdert og ikke røyktrykkprøvd eller kamerakontrollert ved besiktigelsen/befaringsdagen. Erfaringsmessig ser vi at piper ofte har et behov for rehabilitering etter Ca. 50 år. Synlige sprekker på pipe innvendig og utvendig ved feie-luke TG 2.

Synlige sprekker på puss rundt feie-luke.

Med bakgrunn i påviste avvik og for en vurdering av eventuelle tiltak anbefales en ytterligere kontroll av pipa/ildsteder utført av brann- og feiervesen.

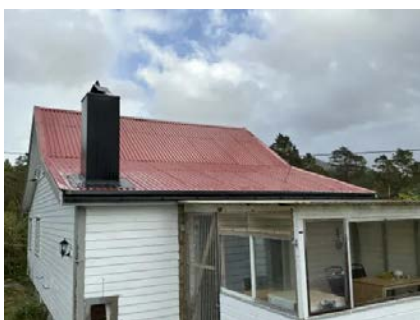
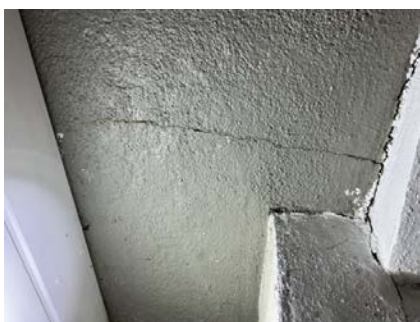
Sprekk på innvendig puss.

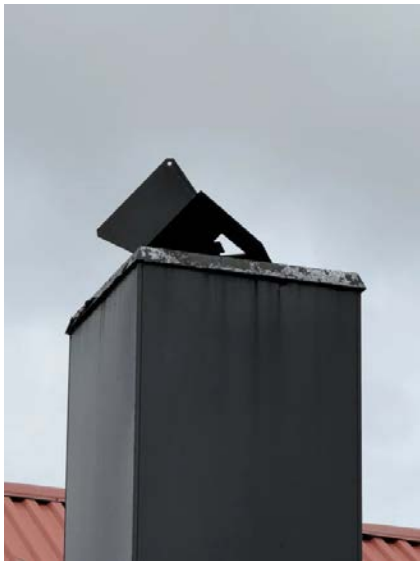
Beslag over pipe er løsnet.

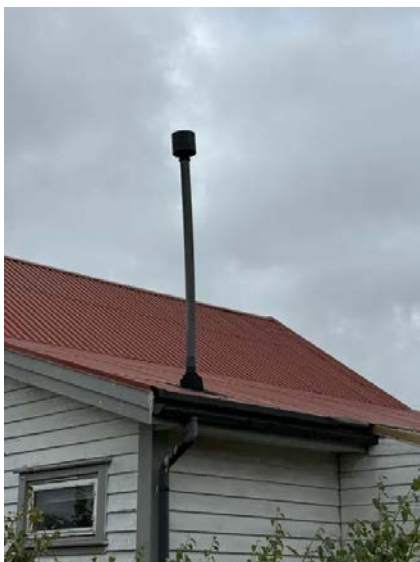
Det anbefales at lufting til toalett avstives med barduner.

| Det må påregnes å bytte takplater. Det kan ikke utelukkes at det finnes skjulte skader i konstruksjon. Det anbefales å etablere mekanisk avtrekk og luftespalte i dør for tilluft. Toalett er ikke vurdert TG IU. Det anbefales at lufting til toalett avstives med barduner over tak. | |
