# Tilstandsrapport

Enebolig

Camilla Colletts veg 35, 2407 ELVERUM

Befaringsdato: 24.09.2025

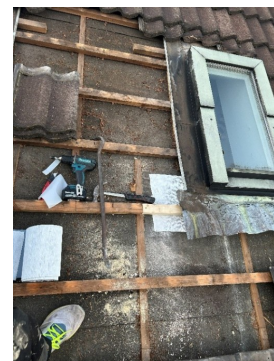
Tekkingen har overskredet mer enn halvparten av forventet levetid. Ifølge Byggforsk byggdetalblad er forventet levetid for tekking med betongtakstein eller tegl ca. 50 år. Fugleband er ikke montert ved takfot. Takvinduer anses som en risikokonstruksjon med hensyn til mulig inntrengning av nedbør eller smeltevann. Dette skyldes at overganger og detaljer rundt takvinduer ofte er mer utsatt for lekkasjer enn øvrige deler av taket.

Eiers bilde høsten 2025 ifb. med kontroll og oppgradering av tettesjikt ved takvinduer.

- Tidspunkt for utskiftning av takteking nærmer seg.
- Tidspunkt for utskiftning av undertak nærmer seg.
- Overvåk tilstanden jevnlig. For å få tilstandsgrad 0 eller 1 må tekkingen skiftes ut, men tidspunktet for når dette er nødvendig er vanskelig å si noe om.
- Når takteking og undertak begynner å bli gamle, øker risikoen for lekkasjer, noe som kan føre til omfattende og kostbare reparasjoner av underliggende konstruksjoner dersom en ikke foretar tiltak på konstruksjonene før dette oppstår.

Taket nærmer seg forventet levetid, og det er risiko for at lekkasjer eller skader kan oppstå uten at dette oppdages fra bakkenivå. For å redusere risiko for fuktskader og forringelse av konstruksjonen, bør det vurderes å få utført en grundigere inspeksjon av taket av fagperson under sikre forhold.

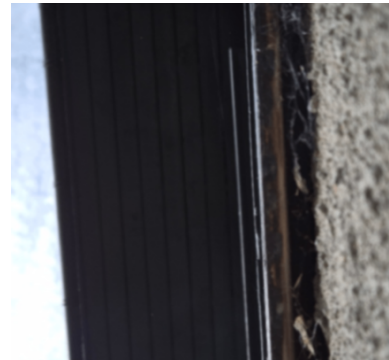
Kledningsbord har enkelte glipper og endesprekker. Malingsfilmen viser noe slitasje på utsatte steder.

- Det bør foretas tiltak for å bedre lufting av kledningen.
- Uten tilstrekkelig lufting bak bordkledningen kan fuktighet som trenger inn bak bordene eller gjennom veggen innenfra ikke tørke opp. Dette skaper ideelle forhold for råtesopp og muggvekst.
- Tiltak:

Tett utførelse uten påviste følgeskader, forholdet bør sjekkes jevnlig. Lusinger eller musebånd bør sjekkes ut for hele boligen grunnet fare for inntrengning av skadedyr. Supplering med musebørste hvor lusinger/musebånd mangler anbefales. Ifølge Byggforsk bygghdetaljblad bør trekledninger malebehandles i intervaller på fra 6 til 12 år. For dekkbeis i intervaller på fra 4 til 8 år og for beis i intervaller på fra 2 til 6 år. Normal levetid ved jevnlig vedlikehold er ca 50 år.

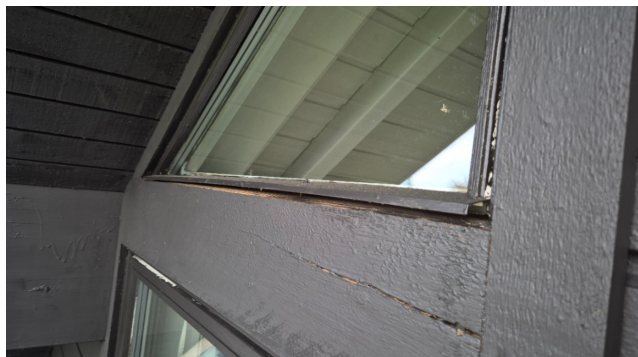
Utvendig ramtre og omrammingsbord med slitasje. Enkelte vinduer med noe justeringsbehov. Glippe under vannbrettbeslag ved stuevindu i 2.etasje. Enkelte vinduer i 1. og 2.etasje, samt takvinduer med tegn etter tidligere kondensbelastning. Kjellervinduer mot lysgraver plassert nær terreng med fare for fuktopptrekk. Mer enn halvparten av forventet brukstid oppbrukt på vinduer.

Glippe under vannbrett

Det bør utføres vedlikehold og utbedring av slitte ramtre og omrammingsbord for å hindre videre forringelse og råteskader. Vinduene som har behov for justering bør tilpasses for å sikre god tetthet og funksjon. Tettelister bør byttes ved åpningsbare vinduer, mistet noe tettefunksjon. Tiltak mot kondensering vinduer anbefales med bedre lufterutiner. Kjellervinduer mot lysgraver bør kontrolleres jevnlig for å redusere fare for fuktrelaterte følgeskader. I følge Byggforsk byggdetaljblad er middels levetid for vinduer normalt ca 40 år. Normal garantitid for isolerglass mot punktering er 5-10 år.

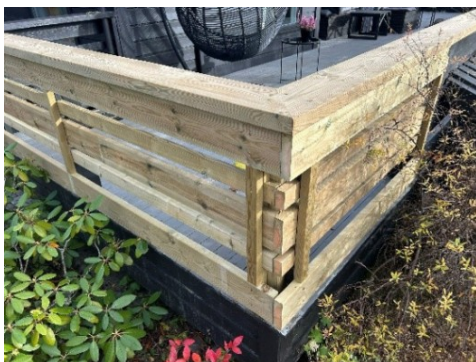
Reparasjoner høsten 2025

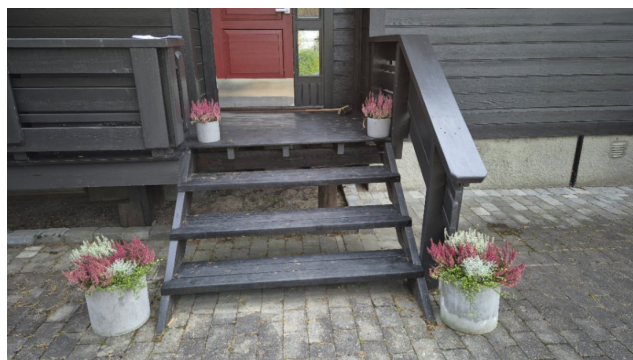
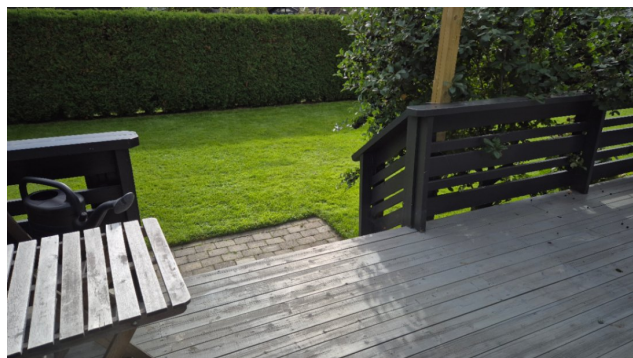
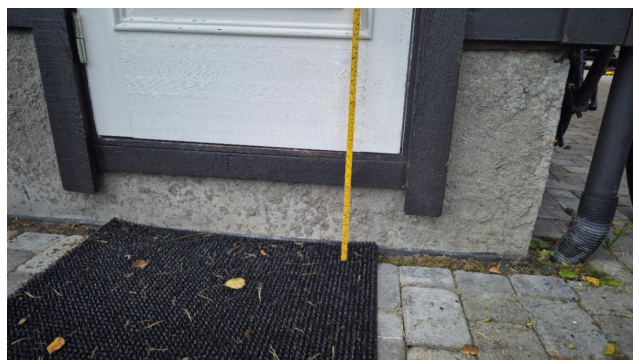
Terrengtrapp til inngangsparti mangler rekkverk på en side. Vanger med fuktopptrekk via grunne, deler av trappevanger med noen råteskader. Rekkverkshøyder lavere enn 0,9 meter. Inntrinn ved terrengtrapp til inngangsparti fremstår som noe underdimensjonert. Høy trinnhøyde ved ytterdør tilknyttet utleiedel.

- Rekkverk må monteres for å lukke avviket.
- Rekkverkshøyde må endres for å tilfredsstille krav på byggemeldingstidspunktet.
- Tiltak:
  - Åpninger i rekkverk må endres for å tilfredsstille krav på byggemeldingstidspunktet.

Råteskade deler av trappevanger bør skiftes ut for å forhindre videre forringelse og opprettholde bæreevnen.

Inntrinn som fremstår som underdimensjonert, samt høy trinnhøyde ved ytterdør til utleiedel, bør utbedres for å sikre trygg bruk og redusere risiko for snubling og fall.

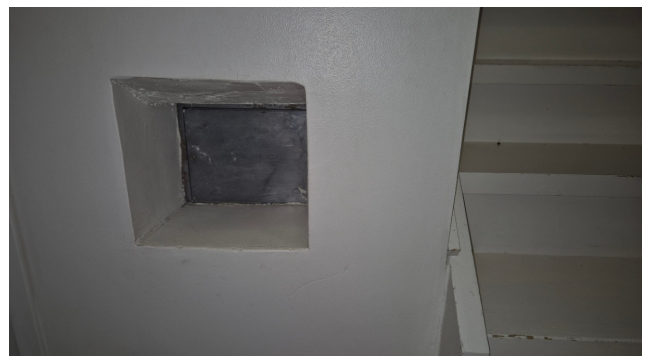
Sammenmuring av inner og ytterelementt kan hindre bevegelser mellom komponentene, relaterte følgeskader med vertikale sprekker i røykgasskanalen. Steinforblendingen over tak bør utbedres for å hindre videre forfall og sikre tilstrekkelig beskyttelse mot vær og fukt. Funksjon og tilstand på piper og ildsteder bør vurderes av fagperson for å avdekke eventuelle feil eller mangler, og for å redusere risikoen for brann eller lekkasjer. Det foreligger ingen opplysninger om påbud etter feiertilsyn.

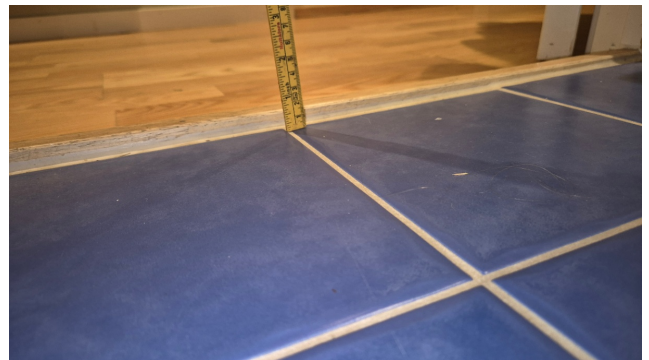
Synlig gulvflate med varierende fallforhold, lokale områder med noe motfall. Lav dørterskel uten fuktsikring. Servant med noe krakelering.

Rommet fremstår som et fungerende baderom, dusjsone etablert med kabinett som hindrer fritt vann på gulv- og veggflater ved ordinær bruk av baderommet. Ingen tegn til fuktproblematikk ved baderommet eller tilstøtende bygningsmasse som kan settes i sammenheng med rommets funksjoner. Hulltaking kunne heller ikke avdekke forhold som indikerer utettheter. Det anses derfor ikke nødvendig med umiddelbare tiltak. Kostnader ved renovering av bad er ikke medtatt. I følge Byggforsk byggdetaljblad kan man på overflater ikke forvente lengre levetid enn ca 20 år. TG3 er gitt grunnet elde og manglende dokumentasjon.

- Våtrommet må totalrenoveres. Alle forhold med tettesjikt, våtsone, sluk m.m. må dokumenteres.
- Andre tiltak:
- Manglende oppgradering av våtrommet medfører høy risiko for at konstruksjonene ikke vil tåle vanlig bruk av vann eller lekkasjer. Selv om det er dusjkabinett, er det fortsatt en betydelig risiko for at våtrommets konstruksjoner ikke tåler lekkasjer. Dette kan føre til fuktskader på tilstøtende konstruksjoner.

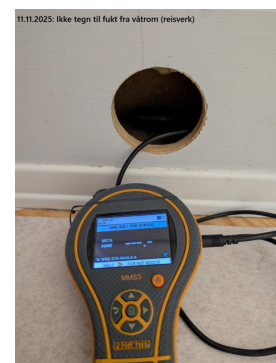
Hulltaking utført i delevegg fra gang mot dusjnisje. Uisolert delevegg med trebindingsverk. Nye målinger utført av OCAB, fotodokumentasjon uten tegn til restfukt.

Måling utført av OCAB, 11.11.2025

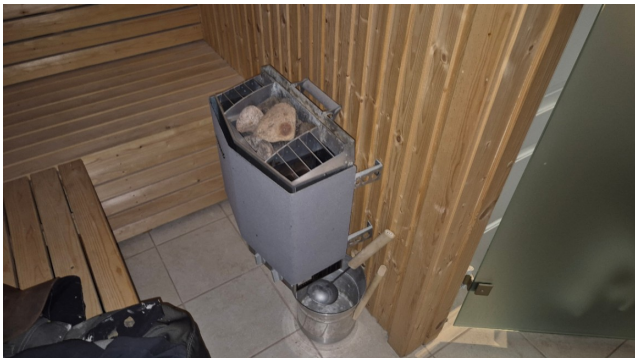
Ventilasjon anbefales. Ingen tegn til skader etter 37 år, men badstua er lite i bruk. Lang tid siden siste bruk. Rommet bør observeres ved jevnlig og hyppigere bruk, evt ytterligere utbedringer kan avventes.

- Tiltak:
- Det må gjennomføres ytterligere undersøkelser.
