Glåmosveien 13 7372 GLÅMOS

Tilstandsrapport Eierskifte

Boligtype: Enebolig

Byggeår: 1947

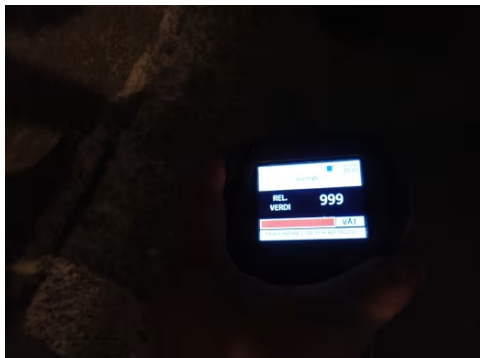
Fuktmåling på grunnmur

-Det registreres salt/kalkutslag på innvendig grunnmursflater. Det er foretatt kontroll med fuktindikator mot tilgjengelige murflater/ gulv på grunn. Undersøkelsen viser indikasjoner på fukt i kjellergulv og nedre del av grunnmur. Boligen er oppført på et tidspunkt hvor det ikke ble benyttet fuktsikring under kjellergulv og fundamenter på samme måte som i dag. Det vil derfor være påregnelig at konstruksjoner mot grunn trekker fukt og får forhøyede fuktverdier.

-Nærmere undersøkelser av eventuell fuktsikring og terrengforhold anbefales når det er snøfritt.

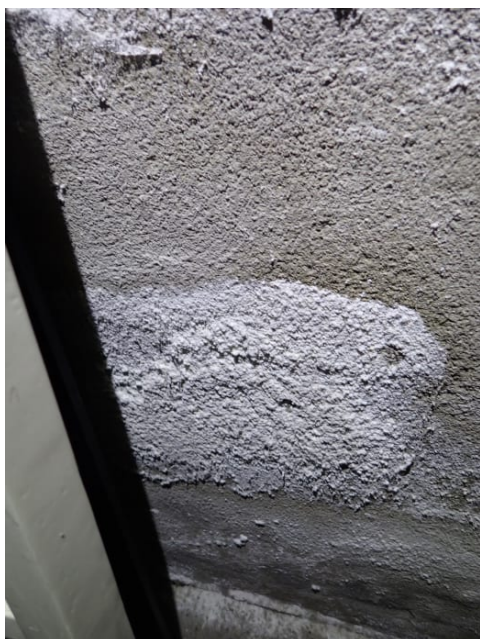
Saltutslag i grunnmur

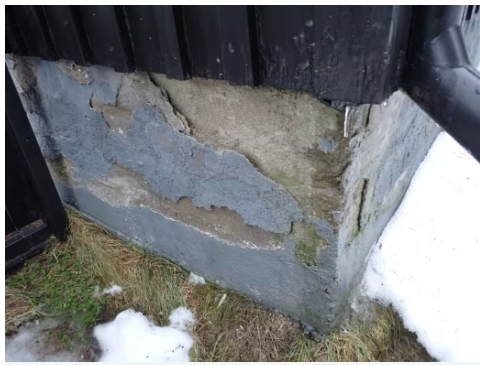
Utv. grunnmur

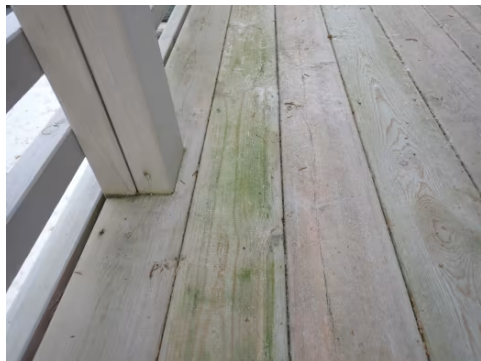
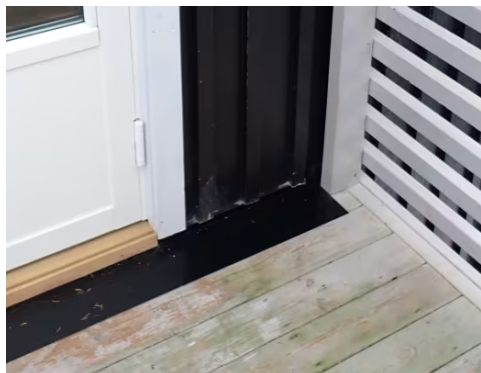
Skjult tettesjikt ved vegg/dør

- For å lukke avviket må høyden på rekkverket heves til dagens krav på 100 cm, men det bemerkes at det tilfredsstillende tidligere kravet på minimum 90 cm høyde. Tiltak er ikke påkrevd.
- Nærmere undersøkelser av utførelse av tettesjikt inn mot vegg anbefales, samt at det bør påvises tilstand på tekkingen generelt.
- Grønske anbefales rengjort.

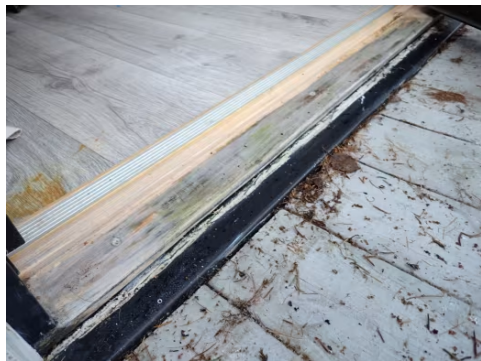
Dørterskel

-Terskel på terrassedør har trukket fukt. Dette på grunn av at terrassegulvet er plassert for høyt i forhold til høyden på dør og innvendig gulv, slik at vannet vil trenge inn i dør og eventuelt inn i veggkonstruksjon.

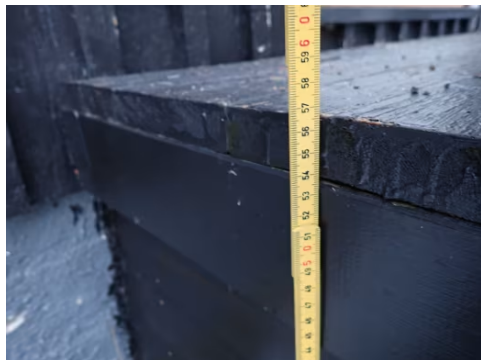
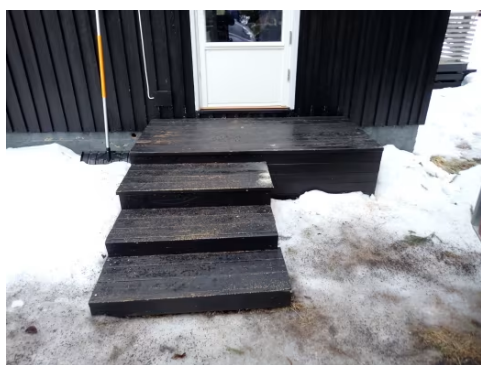
-Det er ikke etablert rekkverk. Balkonger og terrasser som ligger mer enn 50 cm over terreng skal sikres med rekkverk.

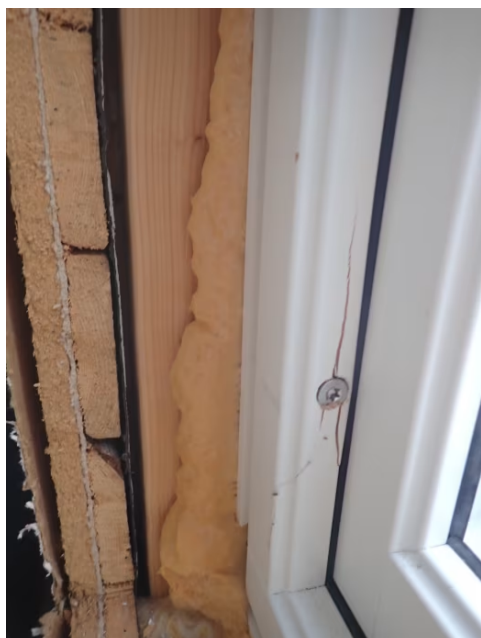
Sprukket karm

- 1 vindu på det ene soverommet i 2. etasje har sprekker i karmen ved flere av skruehullene. Sprekken kommer av at det er brukt for store skruer.
- Det registreres enkelte skrammer og/eller misfarging i karmen/belistning på enkelte vinduer/dører. Gjelder i hovedsak i 2. etasje.
- Enkelte innerdører tar i karm. Ytterdør ut fra gang ved kjellertrapp tar i karm.
- Balkongdør og enkelte vindu i 2. etasje, samt vindu i gang ved kjellertrapp mangler belistning innvendig.
- Balkongdør ut fra stue har trukket fukt i bunn. Dette som følge av at terrassen er plassert i ca. samme nivå som innvendig gulv. Dette kan også føre til fuktinntrekk i ytterveggen.

- Vindu med sprekker i karm må utbedres.
- Skrammer i vinduer og dører bør utbedres.
- Dører som tar i karm må justeres.
- Vinduer og balkongdør med manglende innvendig belistning må ferdigstilles. Balkongdøren
- Det må foretas tiltak med tanke på inntrekk av fukt ved balkongdør i stue. Dette må ses i sammenheng med det som er nevnt i "Balkong, terrasse, platting: Terrasse ut fra stue".
- Det anbefales overflatebehandling av kjellervindu.
- Sprukkede/knuste glass i kjellervindu må skiftes.

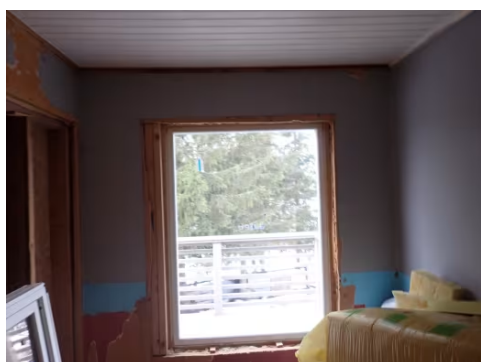
Manglende belistning

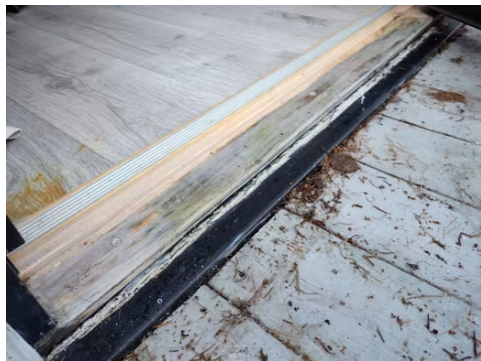
-Balkongdør ut fra stue har trukket fukt i bunn. Dette som følge av at terrassen er plassert i ca. samme nivå som innvendig gulv. Dette kan også føre til fuktinntrekk i ytterveggen.

Fukt i dørterskel, balkongdør i 1. etasje

-Det må foretas tiltak med tanke på inntrekk av fukt ved balkongdør i stue. Dette må ses i sammenheng med det som er nevnt i "Balkong, terrasse, platting: Terrasse ut fra stue".

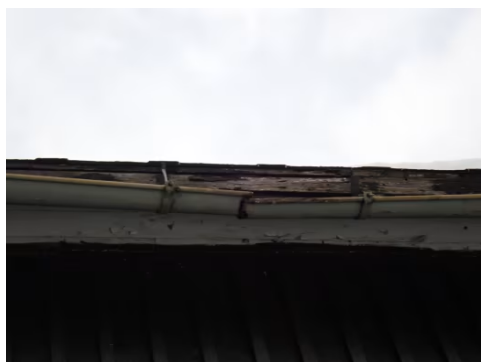
Skadet takrenne kan ha forårsaket skade i veggkonstruksjon

-Selger opplyser om at det ble funnet svartesopp ved åpning av yttervegg mot øst. Særlig opp mot taket i 2. etasje. Årsaken er ikke påvist, men det bemerkes at det er skade i takrenne på denne veggen. Dette kan dermed ha oppstått på grunn av inndriv av nedbør. Må undersøkes nærmere.

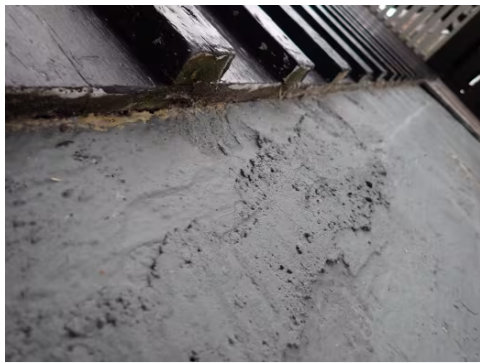
Dårlig/manglende lufting oppunder kledning

-Det registreres manglende/dårlig lufting bak kledningen. Manglende eller dårlig lufting av kledning kan medføre fuktskader i veggen på grunn av sen uttørring av fukt i veggen som kan oppstå på grunn av inndriv av nedbør og kondensering.

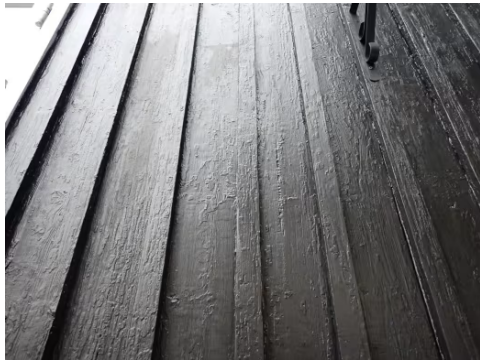
Værslitt/medtatt kledning

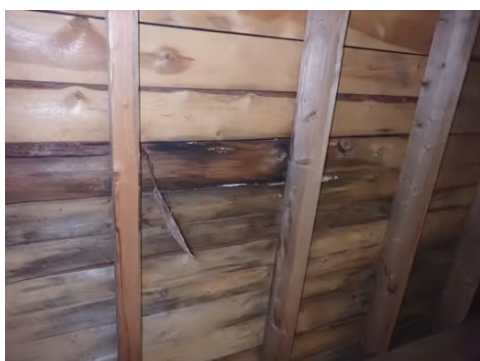
Sverting/sopp i taktro på loft

-Det registreres svertesopp/muggsopp i taktro, noe som er et symptom på kondensering. Manglende eller utett dampsperre kan forårsake dette, i kombinasjon med dårlig lufting. Forholdet kan ikke kontrolleres nærmere på befaringsdagen, da det ikke er mulig å nå opp. I loftstue i 2. etasje er det svertemerker og fuktskjolder i himling. Dette indikerer at det har vært, eller kan være fuktproblematikk på loftet. Selger mener at dette er fra gammelt av, men det bemerkes at dette ikke er dokumentert.

-En etterisolering kan være hensiktsmessig. Nærmere undersøkelser må foretas for å bestemme omfanget.

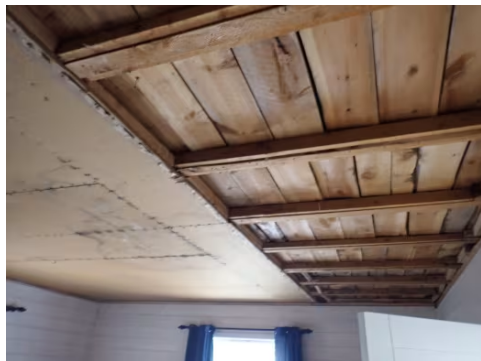
Skjolder i takplater

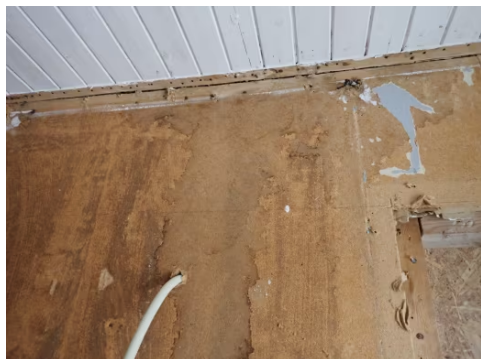
Skjolder ned på vegg

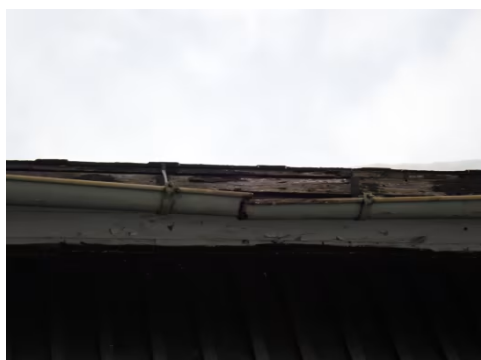
Skadet takrenne

- Det er buling/skade i 1 taknedløp. Dette indikerer frostspreng på vinterstid.
- Noen taknedløp er ikke etablert ned fra takrenne.
- 2 nedløp er plassert tett inn på vegg slik at det er vanskelig å kunne påvise eventuelle skader i nedløp mot vegg her. Frostspreng er en vanlig skade å se i taknedløp, og dette kan skade veggene om det ikke kan påvises.
- Det er en skade i takrenne mot øst. Det er også opplyst om generelle drypplekkasjer.
- Raftbeslag mangler, og gir økt fuktbelastning på forkantbord. Forholdet er kun inspisert fra bakkenivå, og anbefales undersøkt nærmere.
- Det er eldre nedløp og renner på taket, og de vurderes nådd en alder hvor funksjonen er usikker.

TG 3 på grunn av skader i takrenner, og risiko for fuktskader ved nedbør.
TG 2 settes for resterende forhold.

- Skadde deler må skiftes. Det anbefales utskiftinger av renner og nedløp generelt. Kostnadsestimatet er kun satt for utskifting av deler med skader/lekkasjer. Utskifting av alle renner og nedløp, samt etablering av raftbeslag kan medføre ytterligere kostnader.
- Nærmere undersøkelser av nedløpsrør plassert tett inntil vegg anbefales. Disse bør plasseres med klarering inn mot veggen.
- Manglende nedløpsrør må etableres.
- Det må foretas nærmere undersøkelser av forkantbord. Raftbeslag må etableres.

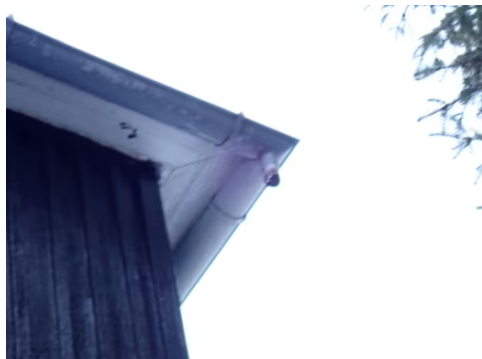
Manglende nedløpsrør

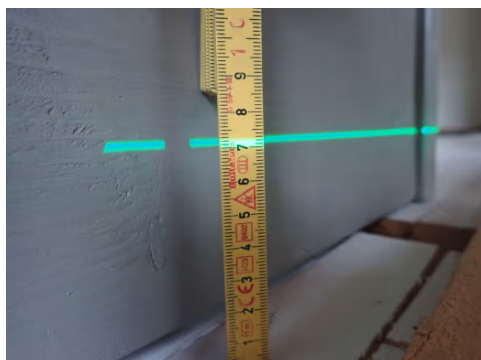
Referansenivå = 40 mm. Viser 31 mm avvik

-Med bruk av nivelleringslasere ble det registrert totalt avvik over 30mm, i tillegg til lokale skjevheter. Avvikene ble påvist i kjøkken i 1. etasje og i gang i 2. etasje, og er på henholdsvis 30 og 31 mm.

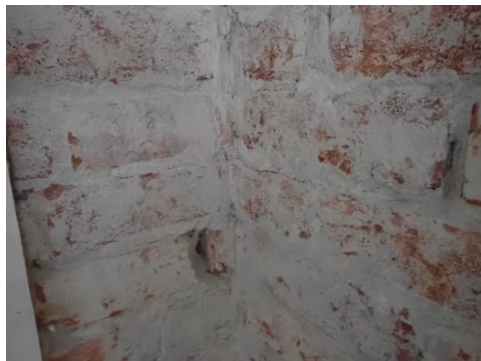
Slitte fuger

-Det er behov for utbedring av pipe med tanke på fuger og puss. Mørtelen må utbedres før ny puss påføres.

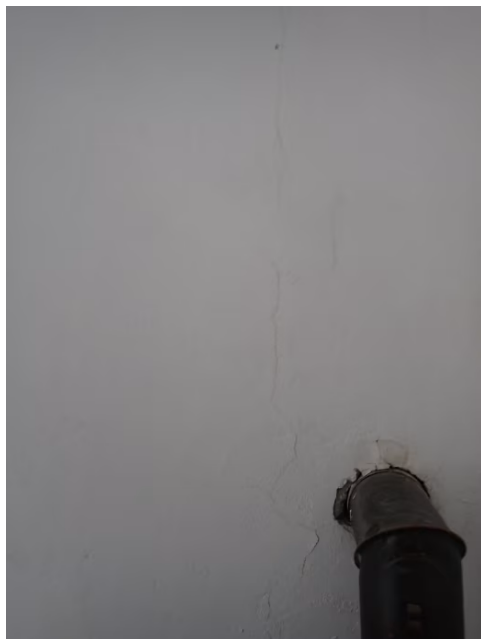
Krakelering/bom i puss

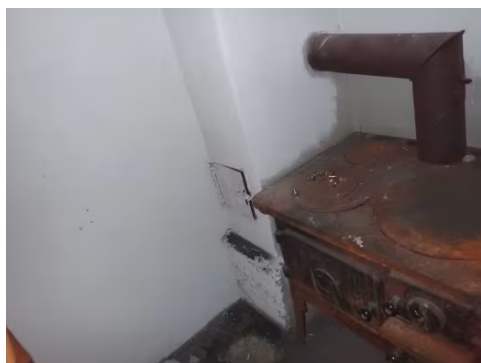
-De eldre ovnene har rust i overflater, men vurderes hele og brukbare. Ikke behov for tiltak i dag.

Rust i ovn

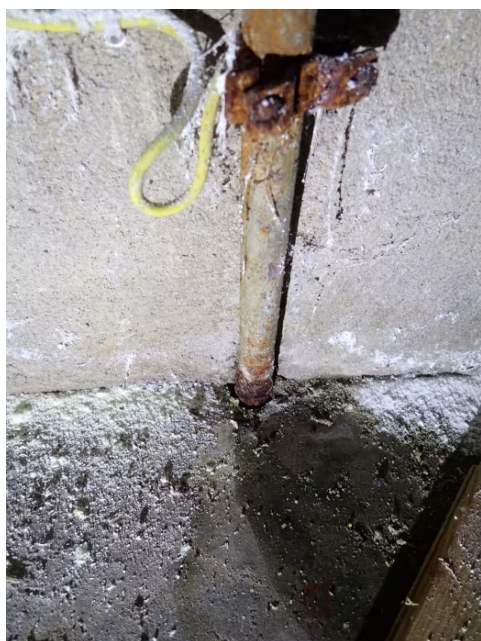
-Vanninntak ned mot gulv er rustet i en grad av at det er stor risiko for lekkasjer.

TG 3 på grunn av skader på inntaksrør.

Skade i nedre del av rør

-Eldre stoppekran. Ikke funksjonstestet pga. alder og fare for lekkasjer. Anbefales skiftet.

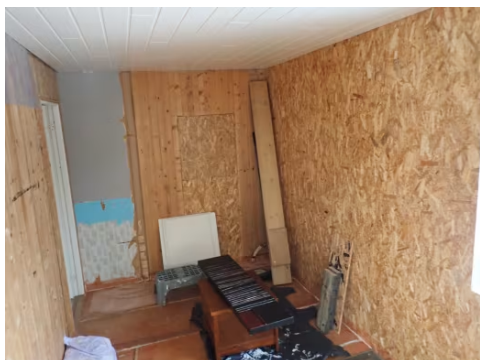
Det er behov for totalrenovering av våtrommet!

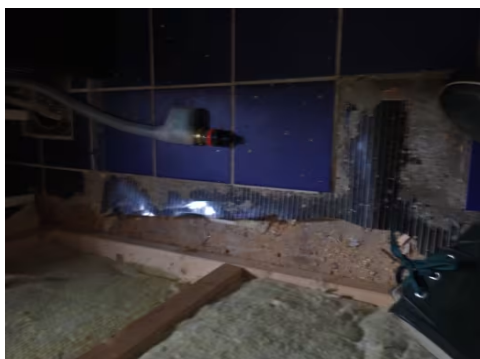
Det er behov for totalrenovering av våtrommet!

-Våtrommet er delvis revet og kan derfor ikke tas i bruk som normalt før det er renoveret.

TG 3 som følge av behov for renovering.

- Rommet må renoveres før det kan tas i bruk. Kostnadsestimatet er satt for arbeider med å lage et nytt våtrom med dagens størrelse. Utelukkes ikke at ekstrakostnader kan påløpe.
- Det bemerkes at det ikke bør dusjes i rommet uten at vinduet eventuelt fjernes.
- Det er ikke lagt vann til rommet per i dag.
