# Jærvegen 290 4341 BRYNE

## Tilstandsrapport Eierskifte

Boligtype: Enebolig

Byggeår: 1972

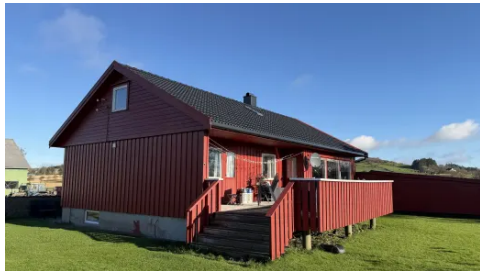
### 6.1 Drenering

Det er ikke synlig utvendig fuktbeskyttelse(platon)på grunnmuren. Dette var normalt ved byggetidspunktet. Grunnmuren ble etter oppføring typisk innsatt med tjære og steinsatt. Over tid vil steinsettingen tilslamme, og dreneringsevnen reduseres.

Det er observert salt- og kalkutslag på bærevegg, samt grunnmurens innside. Dette indikerer at dreneringen ikke fungerer optimalt, og/eller at det oppstår kondensering som følge av mangelfull ventilering. Drenssystemet antas å ha normal slitasje fra byggeåret og bør spyles og vedlikeholdes jevnlig (ca. hvert 10. år).

Terrenget rundt boligen er delvis flatt, og enkelte områder av tomten har fall inn mot grunnmuren. Dette kan medføre at regnvann og smeltevann ikke renner effektivt bort fra bygningen, og dermed øke risikoen for fuktpåvirkning i grunnmur og kjeller. Flatt terreng kan også redusere naturlig drenering og øke belastningen på takrenner og overvannssystem.

Iht. alder er det påregnelig med oppgradering av drenering på sikt.

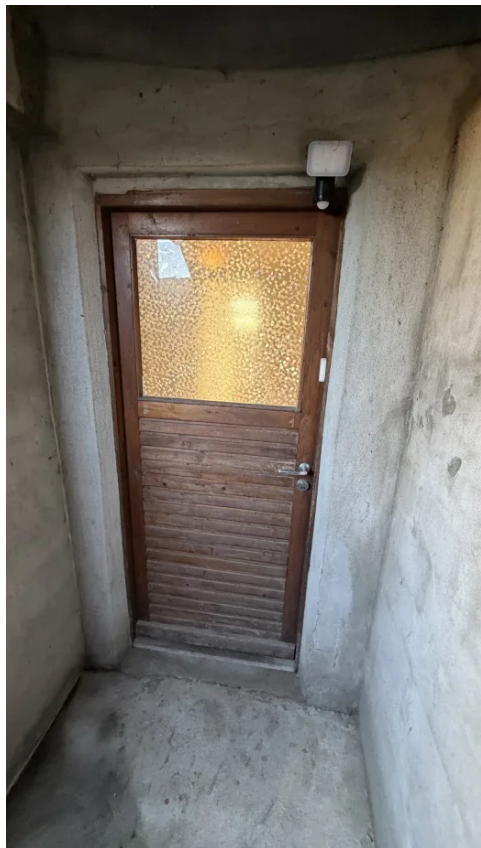
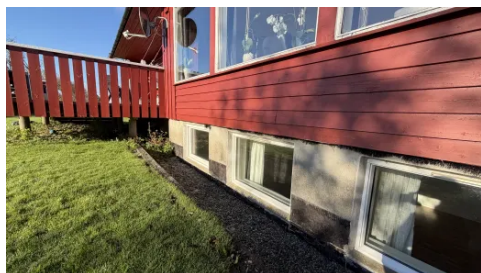
### 6.2 Grunnmur og fundament

| <p>Grunnmur av betongblokker. Det er registrert enkelte riss og mindre avskallinger i pusslaget. Skadene fremstår som lokale, men kan forverres ved frost og fukt dersom de ikke utbedres.</p> <p>Det er registrert stedvise riss og saltutslag på synlig del av støpt golvplate. Boligen er fra 1972, og det er ukjent om det er benyttet diffusjonssperre mot grunnen.</p> <p>Forholdene vurderes som aldersrelatert og typisk for bygg fra perioden, men indikerer fukttransport fra underliggende masser.</p> | |

| <p>Lokal utbedring av skadet puss og påføring av egnet diffusjonsåpen overflatebehandling.</p> <p>Sikre god ventilasjon og lav luftfuktighet i kjeller.</p> | |

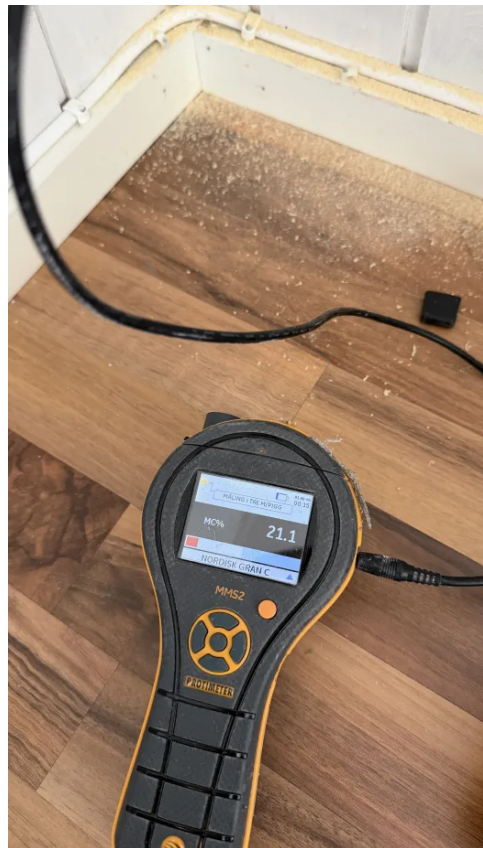
## 6.3 Rom under terreng

| <p>Ved fuktmåling i treverk i forbindelse med hulltaking, måles et fuktinnhold som er over faregrensen for utvikling av skader.</p> <p>Ukjent om dette skyldes fukt fra grunn, og eller kondensering som følge av mangelfull ventilering. Rommene er ventilert med ventiler i vinduer og klaffventiler, som var en godkjent løsning på oppføringstidspunktet.</p> <p>Innredede rom under terreng har større risiko for fukt- og kondensproblemer enn rom over terreng. Våtrom mot yttervegg er særlig utsatt.</p> | |

| Ytterligere undersøkelser av konstruksjoner for kartlegging av skadeomfang og årsak anbefales. Opprette bedre ventilering i bolig generelt. | |

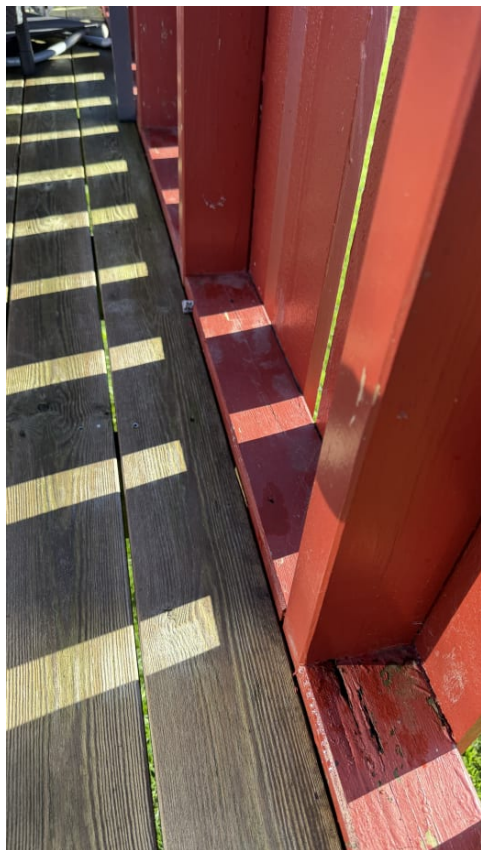
## 6.4 Balkong, terrasse, platting

| Terrasse med rekkverk har overflater med normal aldrings- og bruksslitasje. Det er registrert noe nedbrytning og tørkesprekker i treverk, samt råte i deler av svill til rekkverk. Utskifting må påregnes på sikt. | |

| Skifte skadet svill og behandle øvrige treverk med egnet overflatebehandling. | |

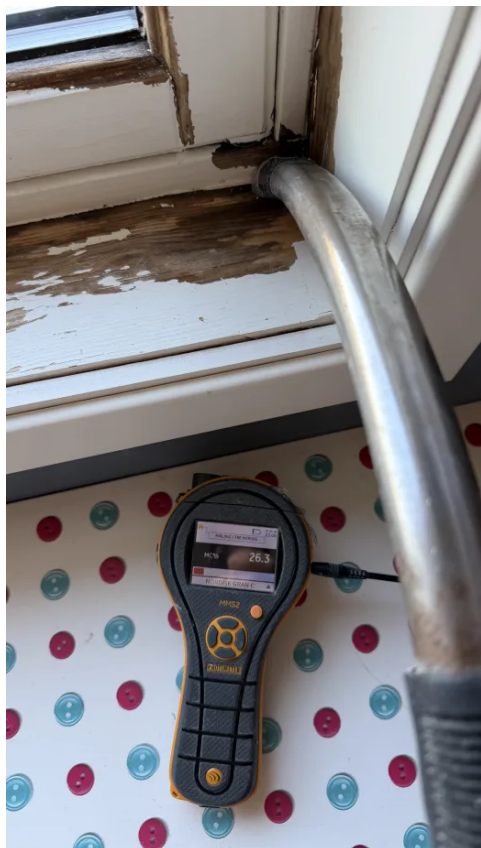
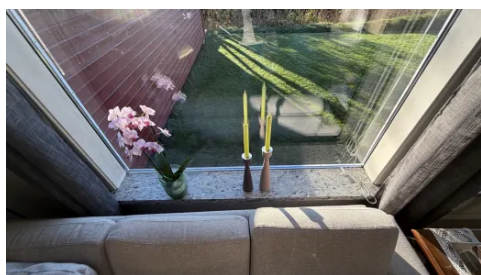
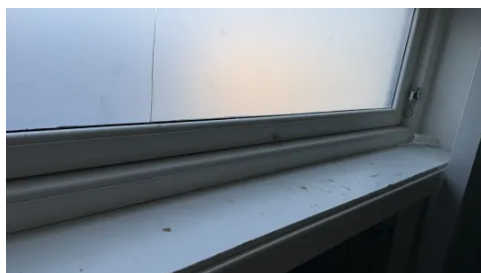
## 6.5 Vinduer og dører

Vinduer og dører med varierende alder, stedvis skiftet, hovedsakelig mellom 2006-2022. Det er registrert noe nedbrytning og krakelering i værutsatte flater, samt noe irr og korrosjon i beslag og hengsler. Overflateskader og korrosjon kan på sikt gi redusert levetid. Enkelte vinduer og dører behøver mindre justering.

- Mindre svelling i vindusforing på kjøkken 1. etasje, skyldes trolig vannsøl, ingen registrert fukt ved overflatemåling på befaringsdagen.
- Registrert svelling i vindusforinger i enkelte vinduer i kjeller på befaringsdagen, dette antas å kunne tilbakeføres til vannsøl, ingen registrert fukt ved overflatemåling på befaringsdagen.

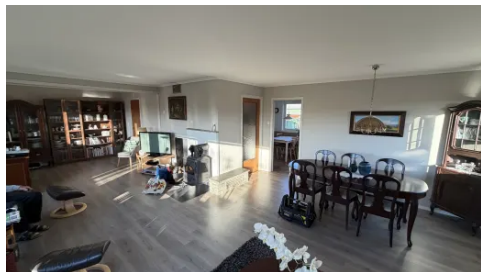
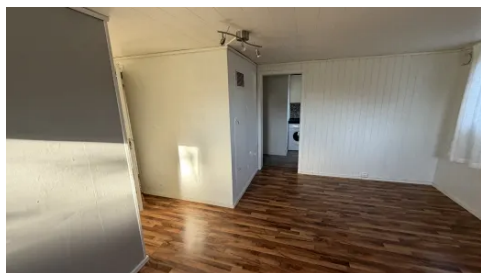
## 6.12 Etasjeskille og gulv på grunn

Enkel nivellering  
Ved enkel nivellering registreres det høydeforskjeller på 25 mm i total planhet. Det vurderes ikke å være behov for tiltak. (Tg:2 - NS3600)  
Tilstandsgrad 2 gis med bakgrunn i standardens krav til godkjente måleavvik.  
Ikke behov for umiddelbare tiltak men ved evt. legging av nytt gulv som stiller krav til planhet av underlaget, må tiltak påregnes.

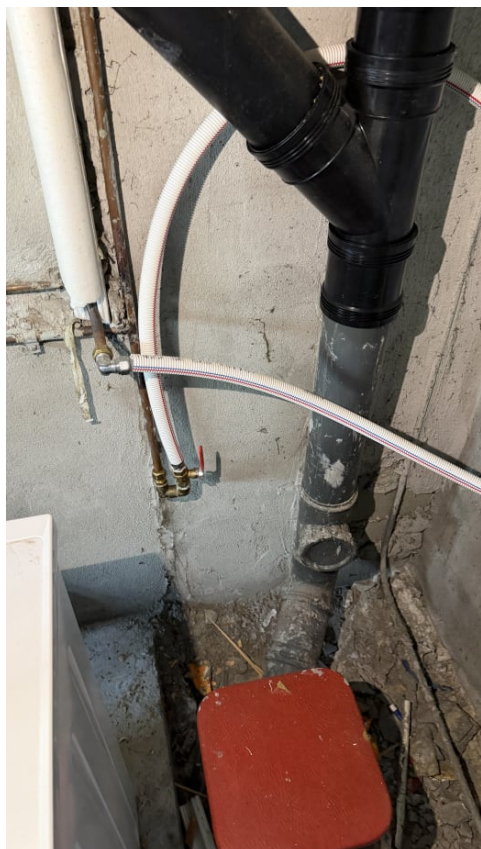
## 6.17 Avløpsrør

Normal levetid for avløpsledninger av plast er 25 til 75 år.

Det ble ikke registrert behov for tiltak, men med tanke på alder kan skader plutselig oppstå på anlegg av eldre årgang.  
Ved eventuelle oppgraderinger av våtrom/kjøkken vil det være hensiktsmessig å skifte avløpsrør.

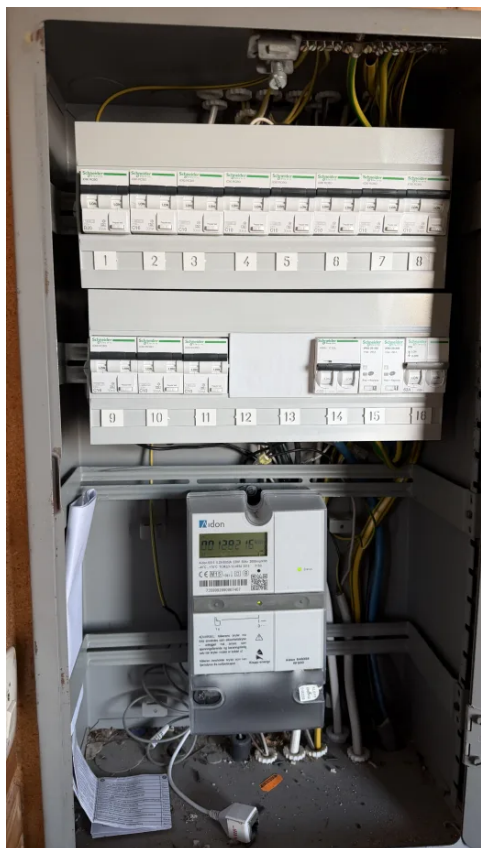
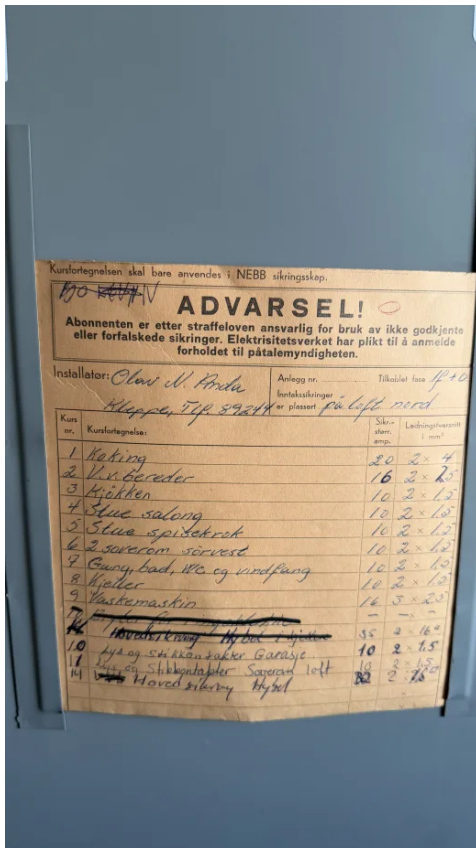
## 6.19 Elektrisk

El-anlegget i boligen har varierende alder. Det er gjennomført stedvis oppgraderinger med utskifting av ledninger og installasjon av automatsikringer, hovedsakelig i 2018/2021/2023. Samsvarserklæring for utført arbeid i 2021 er fremvist.

Det finnes ikke noen kurs fortegnelse i skap i kjeller.

Boligen har et stedvis ett eldre elanlegg uten dokumentasjon. Det anbefales el-kontroll i forbindelse med eierskifte.

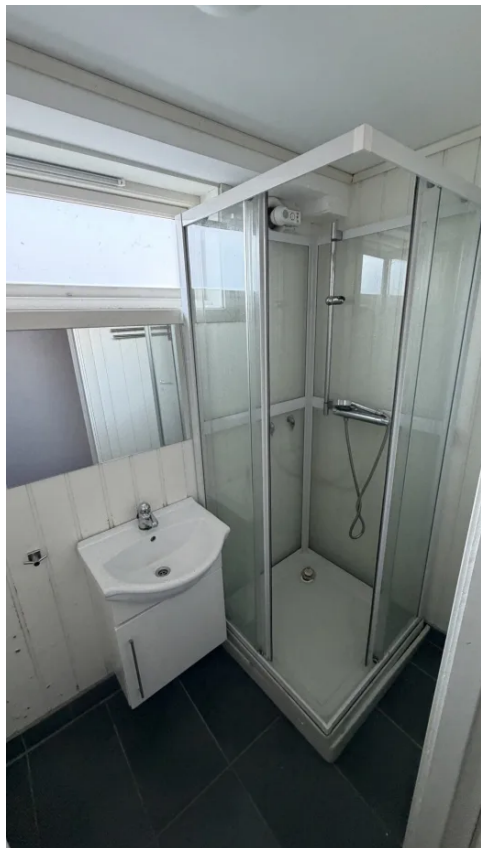
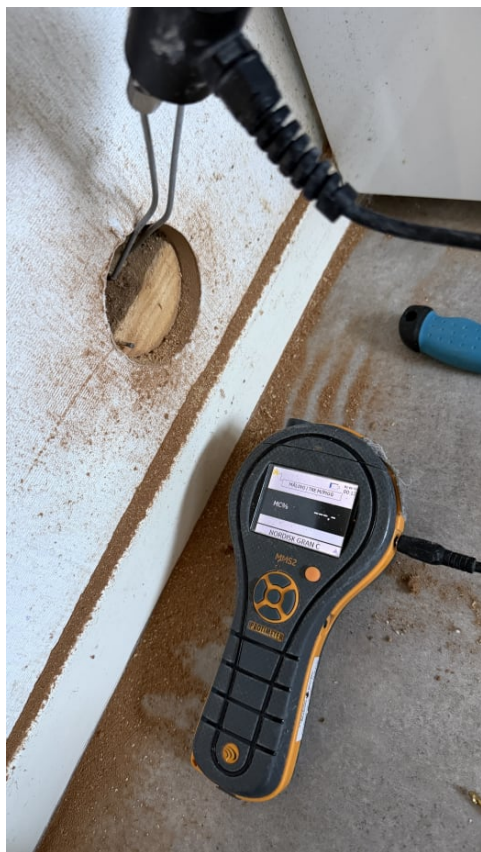
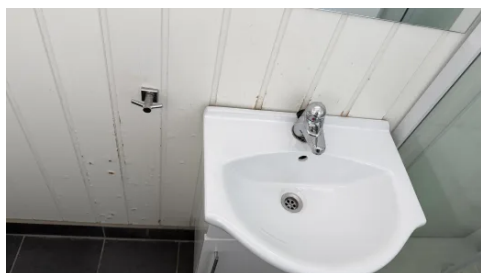
**6.24 Våtrom: Kjeller - Bad**

## Det er behov for totalrenovering av våtrommet!

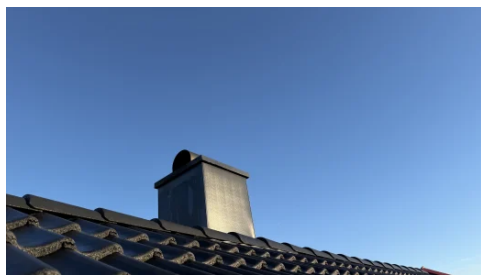
Element pipe med ildsted i stue 1. etasje.

Skorstein over tak ble kledd med beslag ved montering av takteking i 2023.

Renninger på pipeløp på loft kan trolig tilbakeføres til før montering av pipebeslag. Ingen registrert fukt ved overflatemåling omliggende pipe.
