# Tilstandsrapport

Boligbygg med flere boenheter

Torget 8, 2450 RENA

Oppdragsnr.: 14566-1871

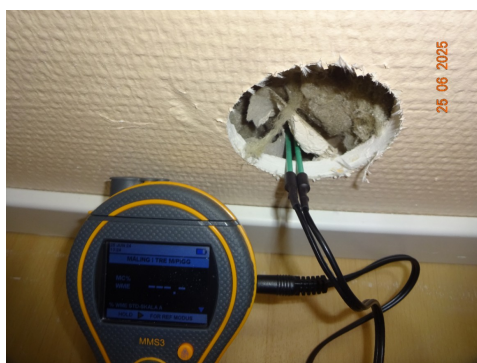
## ! TG 1 Tilliggende konstruksjoner våtrom

Hulltaking er foretatt nederst på delevegg mot våtsonen. Ved bruk av fuktmåler ble det ikke registrert unormale verdier.

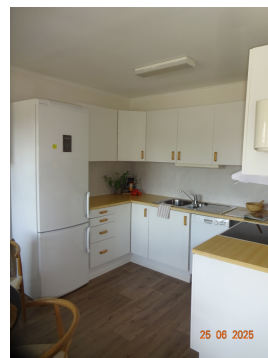
Kjøkkeninnredning med laminert benkeplate, over og underskap, glatte fronter, kitchenboard over kjøkkenbenk, opplegg for oppvaskmaskin, skuffer, ettgreps blandebatteri og to rustfrie kummer med benkebeslag. Montert lekkasjestopper under kjøkkenbenk. Montert kitchenboard over kjøkkenbenk i 2025. Utført av: egeninnsats.

- Det er påvist andre avvik:

- Det må foretas tiltak for å lukke avviket.

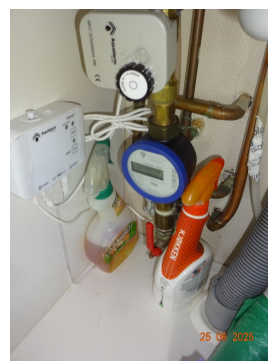
Stoppekran og vannmåler under kjøkkenbenk. Vannledninger av rør i rør. Del med kobberør. Montert rør i rør på bad/vaskerom fra 2022. Utført av: firma. Montert lekkasjestopper under kjøkkenbenk i ca.2024 Koblingskap for vannrør i vegg på bad/vaskerom. Etablert drepsåpning for eventuelt lekkasjevann.

- Det er ikke behov for utbedringstiltak.
