# Tilstandsrapport

Tomannsbolig

Gunnar Reiss-Andersens gate 198 A, 3259  
LARVIK

Befaringsdato: 01.11.2024

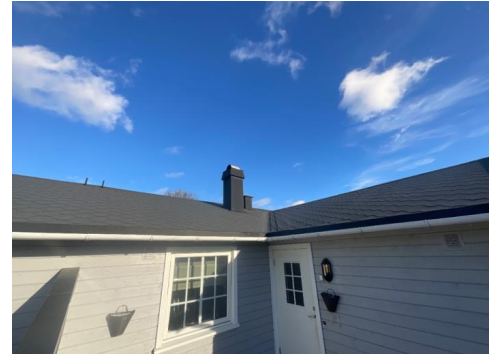
Boligen har taktekkingen av pappshingel og har undertak av treplater. Taket er besiktiget fra taknivå og fra loft.

Taktekking over inngangspart

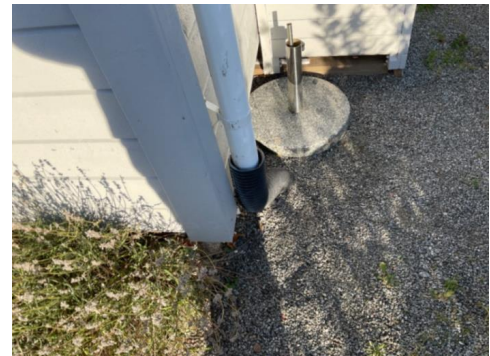
Bygningen har lakkerte og plastbelagte stålbeslag og takrenner. Nedløpene går til svarte korrugert rør i bakken.

Nedløp mot gaten

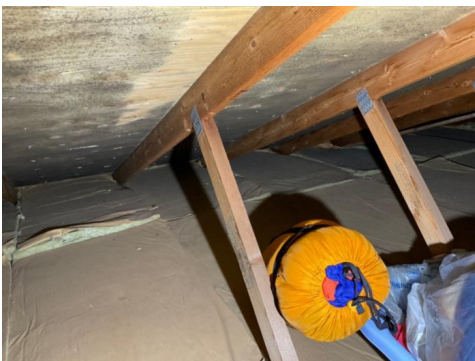
- Det er ingen lufting i konstruksjonen.
- Det er påvist fuktskjolder/skader i takkonstruksjonen.

Jeg har målt 15,6 vekt prosent fuktighet i undertaket og 11,3 % i trekonstruksjoner over loftsluken.

Treverk skal ha fuktinnhold lavere enn 15 vektprosent. I treverk med fuktighet over 17 vektprosent øker faren for råte og muggsoppvekst dramatisk. Hvis fuktinnholdet ligger over 20 vektprosent, er allerede muggsoppen dannet.

Sverting i undertak

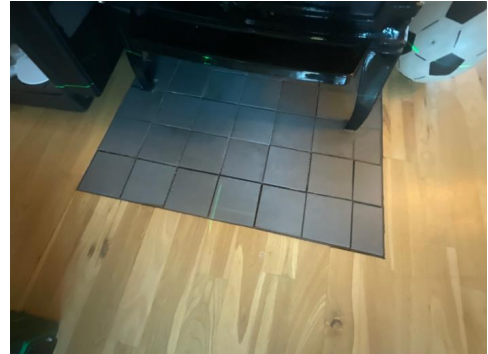
Fliser foran vedovn

Overflatene er velfungerende med dette avviket, men tilstandsgraden kan forbedres ved å montere gulvlister, lime og fuge fliser.

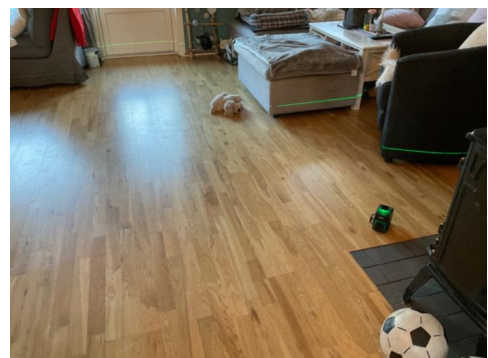
Tilstandsgrad 2 gis med bakgrunn i standardens krav til godkjente måleavvik.

Gulv mot grunnen er velfungerende med dette avviket.

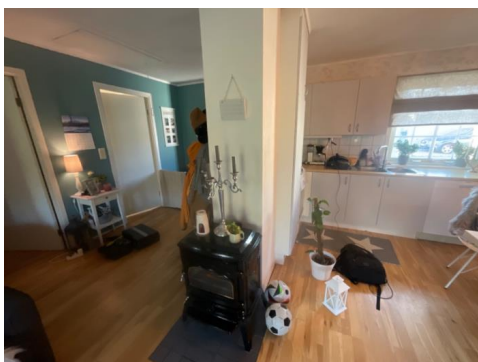
Vedovn i stuen

- Det er påvist riss i overflate.

Tilstandsgraden kan forbedres ved å utbedre den løse pussen rundt røykrøret.

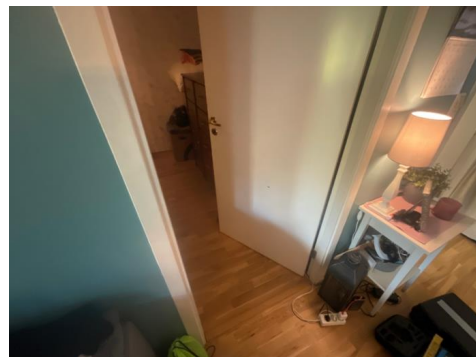
Tilstandsgrad to er gitt fordi det er skader på soveromdøren, slitasje på dørkarmen og en ikke fagmessig utførelse på dørterskel til soverommet.

Døren er velfungerende med dette avvike med tilstandsgraden kan forbedre ved å utbedre og vedlikeholde dører og karmen.

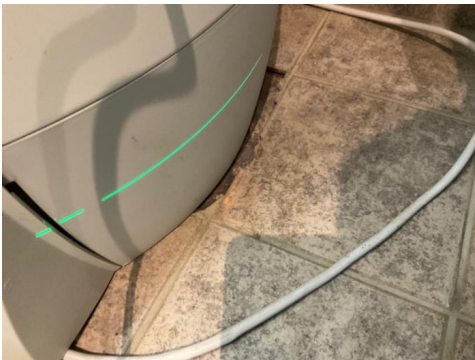
- Det er mulighet for at det kan forekomme vannlekkasje på våtrommet hvor vann ikke vil gå til sluk.
- Det er påvist at gulvoverflaten har omfattende skader.

Tilstandsgrad 2 er gitt for flisene under varmtvannstanken er skadet og mangler.

Gulvet er tilnærmet flatt og en mulig vannlekkasje vil kunne renne til gangen fordi døråpningene er uten oppkant med membran.

Baderommet er velfungerende, men tilfredsstillende ikke dagens krav til nødvendig fall eller oppkant på membran mot dørterskel.

Manglende flis under varmtvannstank

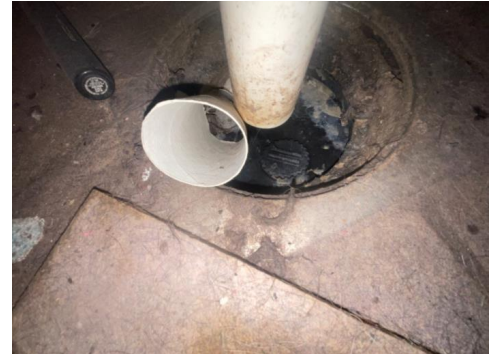
Baderommet er velfungerende med tett dusjkabinett, men ny eier må vite om at baderommet ikke tilfredsstillende kravet og forventningene til dagen bruk av baderom.

Sluk under dusjkabinett

- Sluket må sjekkes og rengjøres jevnlig.
- Overvåk tilstanden jevnlig. For å få tilstandsgrad 0 eller 1 må slukløsningen skiftes ut og sannsynligvis må også membransjiktet skiftes/utbedres. Det er imidlertid vanskelig å si noe om tidspunktet for når dette er nødvendig.

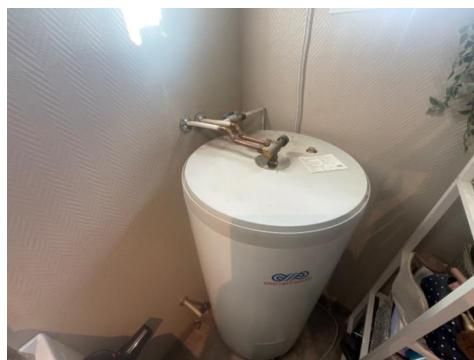
Varmtvannstank

På baderommet er det montert en ca 200 liters OSO varmtvannstank med strømtilkobling til bryter på veggen. Eier opplyser at varmtvannstanken er byttet i 2015.
