# Tilstandsrapport

Boligbygg med flere boenheter

Roald Amundsens gate 28 C, 4307 SANDNES

Befaringsdato: 08.10.2025

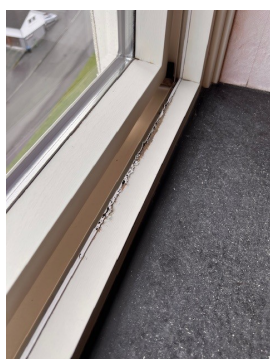
2 stk vinduer har normal elde og slitasje, noe vedlikehold må påregnes.

Vinduer har noe skader på karmen innvendig.

Skade i vinduskarmen

Utbedringer må regnes med.

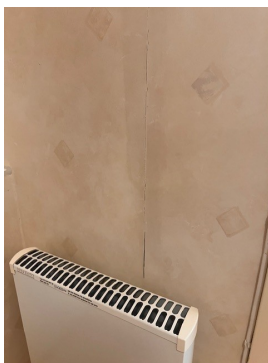
Vertikale sveiseskjøter har sprekker utenfor dusjsone.

Svikt i vertikale sveiseskjøter.

Det anbefales utbedring av sveiseskjøter slik at vegger opprettholder sin tetthet innenfor våtsone.

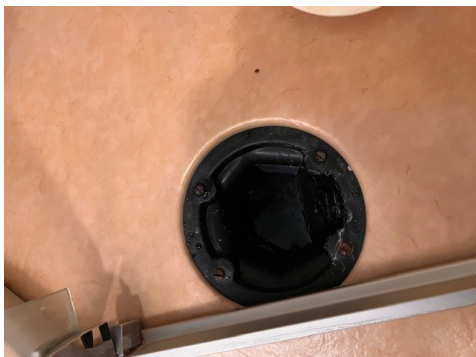
Sluk

Eldre sluk med tilhørende belegg kan medføre økt fare for lekkasje og fuktskader i underliggende konstruksjon dersom tettheten svekkes. Eventuell utskifting av belegg vil normalt også kreve utskifting eller ombygging av sluk for å oppnå forskriftsmessig tilkobling.

Eldre sluk med overskredet forventet levetid og risiko for lekkasje ved videre bruk.

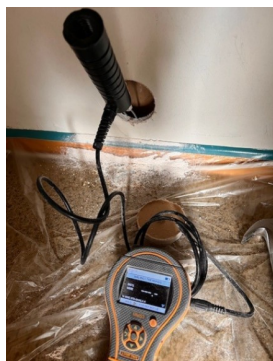
Hulltaking er foretatt uten å påvise unormale forhold. Hulltaking er foretatt ved/i kjøkken. Fuktkvotemåling (vekt%) i konstruksjonen ble målt til 0.

Fuktmåling i vegg mot våtsone.
