# Tilstandsrapport

Halvpart av horisontaldelt tomannsbolig

Sagbakken 2, 8626 MO I RANA

Befaringsdato: 06.06.2025

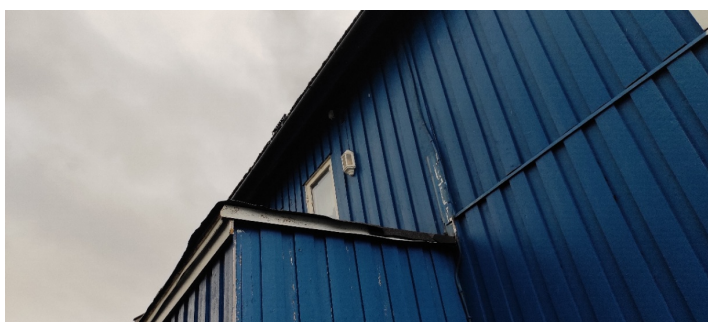
## TG 3 Nedløp og beslag

Manglende takrenne medfører at vann ledes ukontrollert langs fasade og mot grunnmur, noe som øker risikoen for fukt- og vannskader i konstruksjonen, samt reduserer levetiden på bygningsdelene.

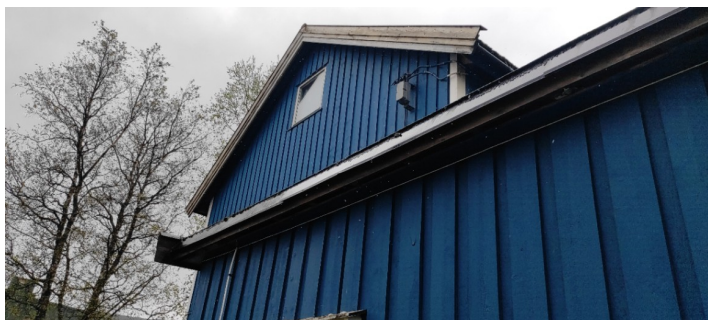
## TG 2 Veggkonstruksjon

Manglende musesperre kan føre til at mus tar seg inn i konstruksjonen og påfører skader.

Overflatebehandling av kledning må påregnes. Manglende overflatebehandling kan føre til råteskader i kledningen.

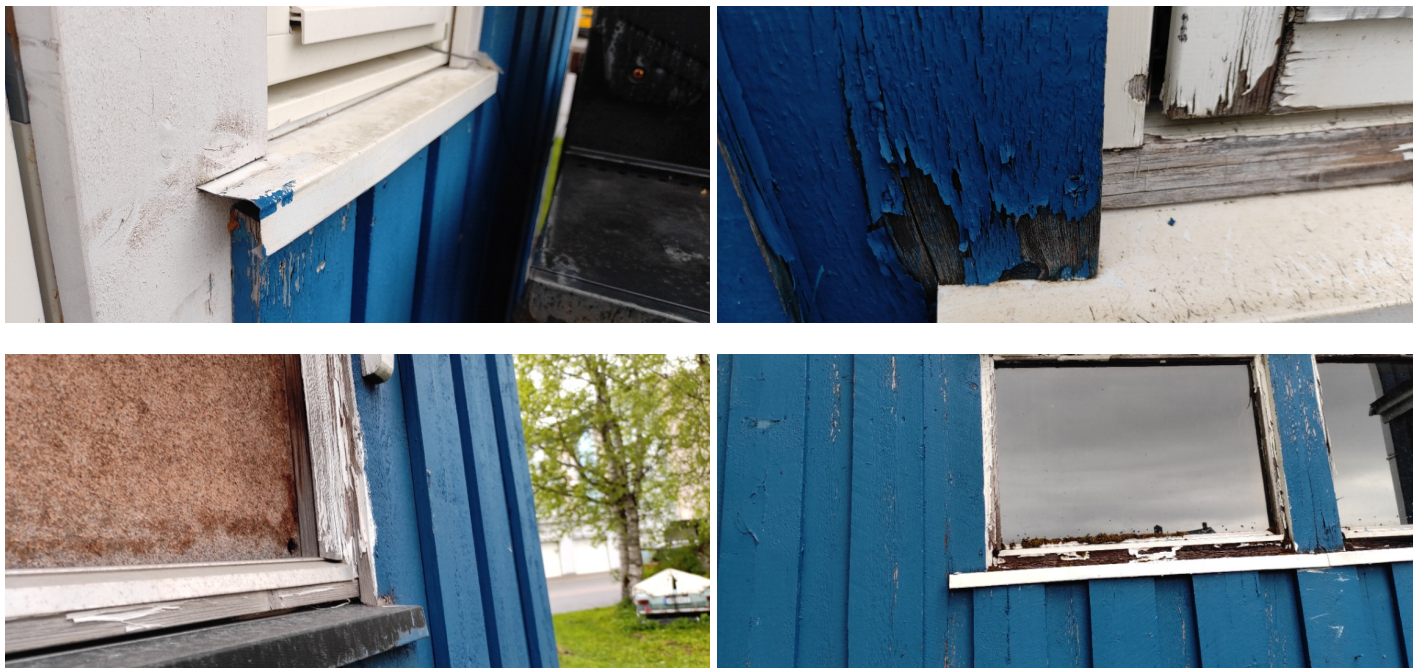
- Det er påvist avvik rundt innsettsdetaljer.
- Det er påvist tegn på innvendig kondensering av enkelte vindusglass.
- Karmene i vinduer er slitte og det er sprekker i trevirket.

- Kondensering på enkelte glass har medført fuktskader i treverk som kan medføre utskiftningsbehov av enkelte vinduer.

Omrammingen bør monteres minimum 6 mm fra vannbrettet for å unngå vannoppsug.  
Fukt kan trenge inn i treverket og føre til råteskader over tid, særlig ved hyppig nedbør.  
Vedvarende fuktbelastning kan svekke karmen og føre til deformasjon eller luftlekkasjer.  
Svekket beskyttelse gir redusert levetid på vinduet og kan føre til behov for tidlig utskifting.

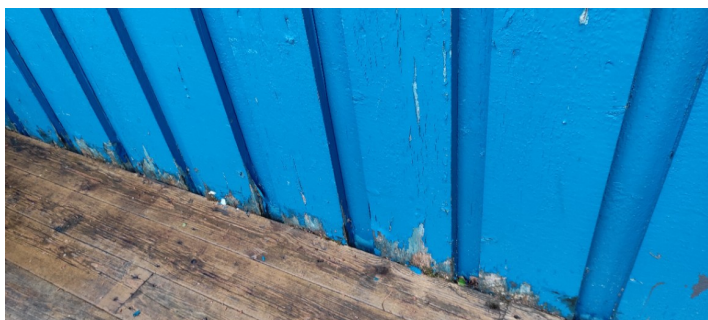
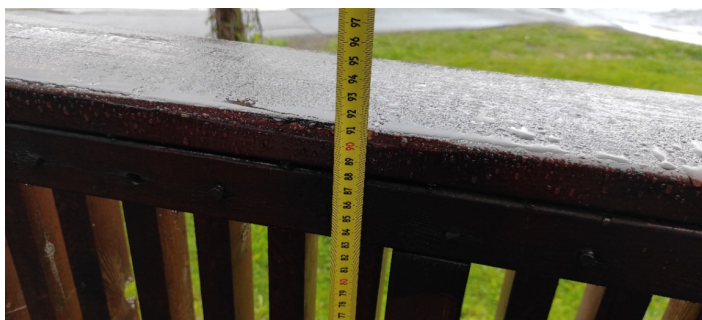
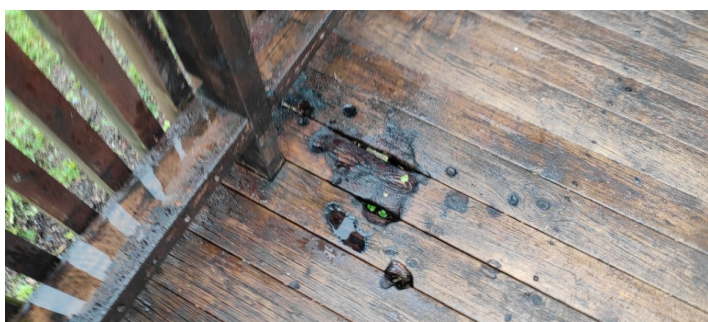
## TG 3 Utvendige trapper

- Rekkverk må monteres for å lukke avviket.

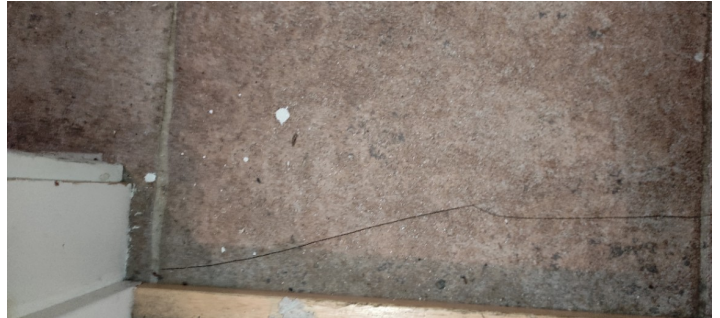
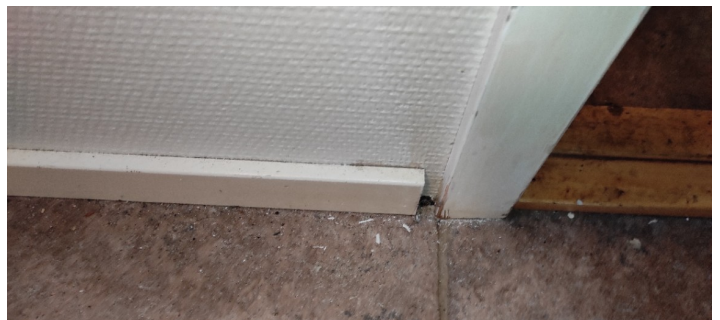
## TG 2 Overflater - Kjeller

Det er sprekker i enkelte gulvfliser.  
Glipper mellom lister.  
Sprekker i himling.  
Noe slitasje på enkelte overflater.

Overflater bør utbedres eller skiftes.

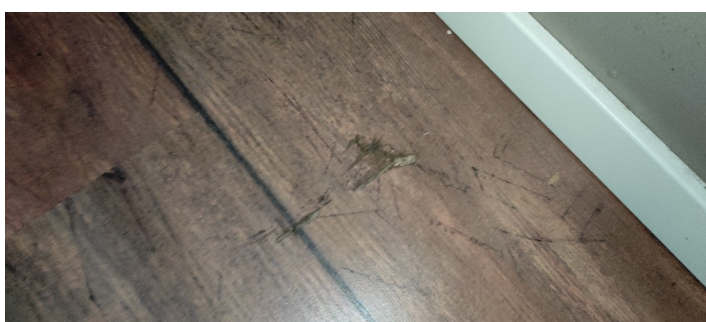
## TG 2 Overflater

Enkelte tørkesprekker i himling.  
Skader/hakk i gulv.  
Manglede gulvlist.

Overflater bør utbedres eller skiftes.

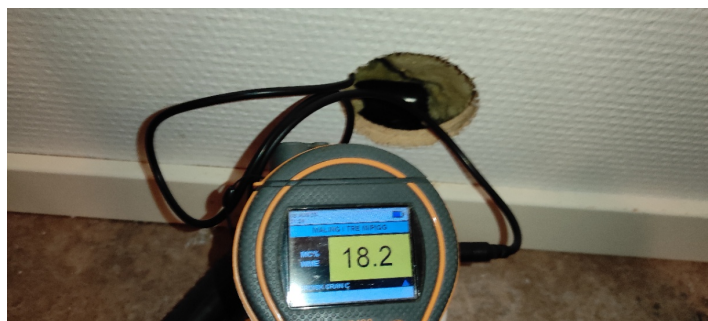
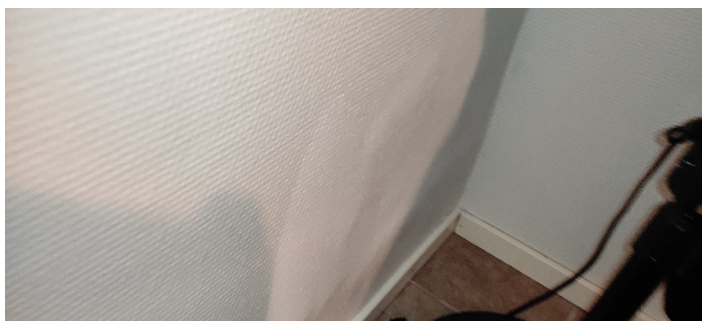
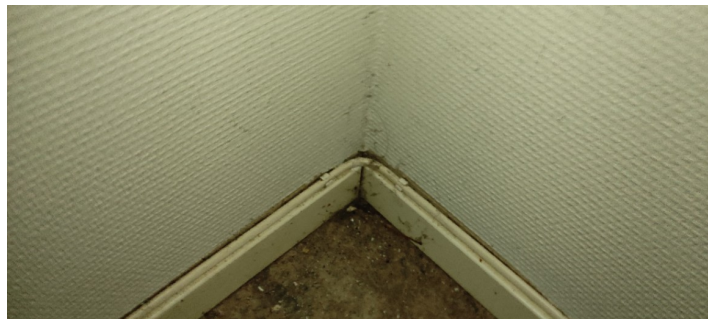
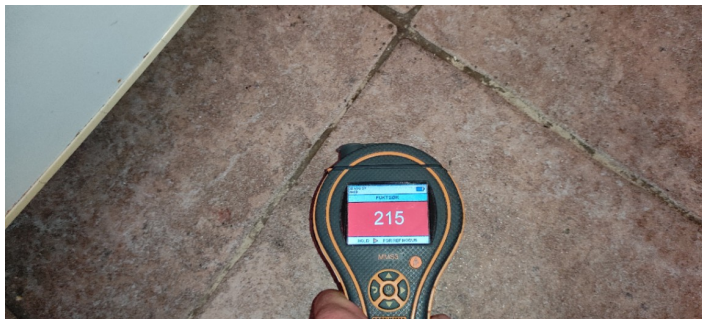
Veggen mot terreng i hybel 1 er bygget opp med ca. 10 cm utforing, asfaltapp, 10 cm isolasjon og malte plater. Under inspeksjonen ble det målt forhøyede fuktverdier i svillen, med et måleresultat på 18,2 %. Dette kan indikere at det er fuktinntrenging i veggen, noe som kan føre til svekkelse av materialene over tid.

- Det er gjennom hulltaking påvist høyt fuktnivå inne i trekonstruksjonen i hulltakingen, men ikke påvist fuktskader i dette området. Høy luftfuktighet kan over tid føre til muggvekst eller sverting av materialer. Samtidig kan materialer og konstruksjoner bli ødelagt.
- Det er påvist indikasjoner på noe fuktgjennomtrenging i kjellergulv.
- Det er påvist indikasjoner på noe fuktgjennomtrenging inn i kjellermur.
- Det er registrert fuktskjolder/fuktskader på overflater.

Forhøyede fuktverdier kan føre til råte og muggdannelse i svillen, noe som kan svekke veggens struktur og isolasjonsegenskaper. Det anbefales at området inspiseres videre for å vurdere om fuktinntrengningen er begrenset eller om det er behov for utbedring. Eventuell skadet svill bør byttes ut, og det bør vurderes å forbedre fuktsperrer eller drenering rundt bygningen for å hindre ytterligere fuktinntrenging.

- Det påviste fuktnivå gir grunn til å overvåke konstruksjonen jevnlig for å se utvikling over tid, og eventuelt foreta tiltak for å unngå fuktskader.
- Det må foretas ytterligere undersøkelser for å fastslå omfang/årsak.

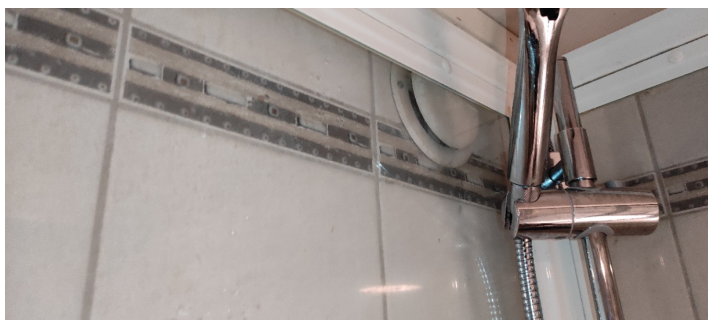
### TG 3 Tilliggende konstruksjoner våtrom

- Hulltaking er foretatt og det er påvist avvik i konstruksjonen.
- Ved fuktmåling i nedre del av vegg mot våtsone fra tilstøtende rom, måles høye fuktverdier.

Det ble målt forhøyede fuktverdier i svill i luken på badet.

- Gjennomføre ytterligere undersøkelser og foreta utbedring av skade.
- Dersom tiltaket ikke utføres er det fare for ytterligere skadeutvikling.

Gjennomføre ytterligere undersøkelser av konstruksjonen for å forhindre ytterligere skadeutvikling.

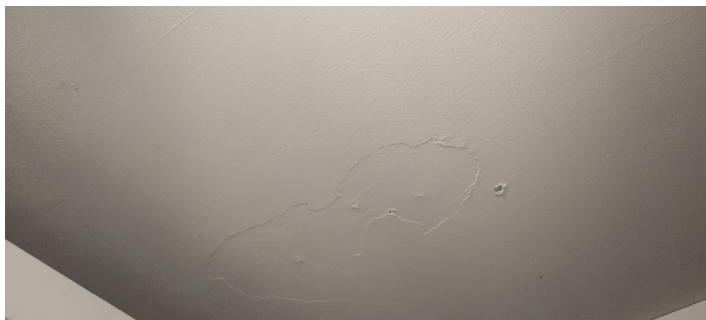
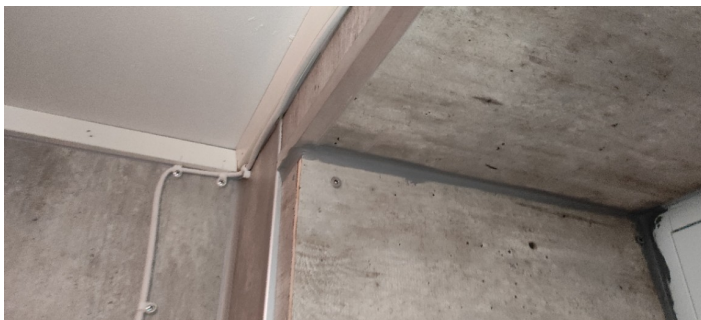
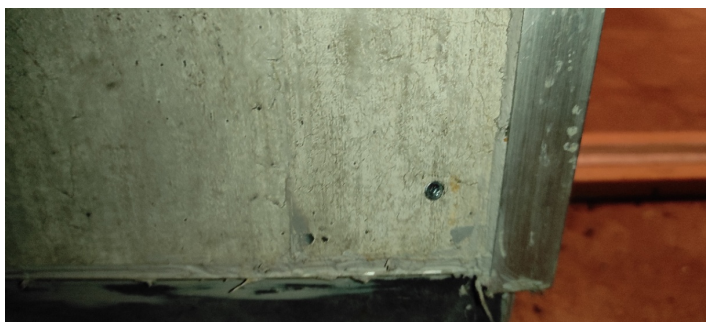
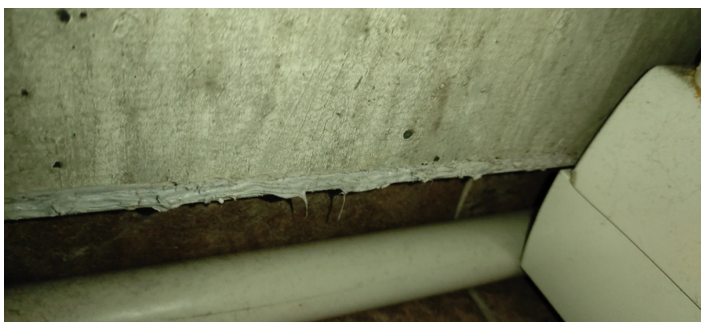
• Dersom våtromsplatene ikke er montert fagmessig, kan dette medføre utettheter som øker risikoen for fuktinntrengning bak platene. Over tid kan dette føre til oppfukning av tilstøtende konstruksjoner, noe som kan resultere i råteskader, muggvekst og eventuelle lekkasjer.

For å få tilstandsgrad 0 eller 1 må platene byttes ut. Det vil imidlertid sjelden være økonomisk rasjonelt som et enkeltstående tiltak på en bolig som dette. Dersom badet en gang skal renoveres, påse at våtromsplater blir montert etter leverandørs leggeanvisning.

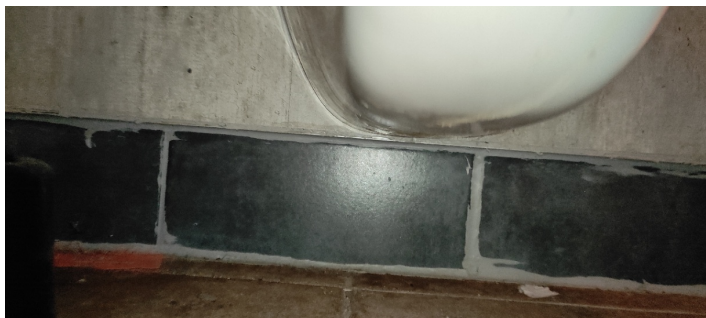
- Det er ikke påvist tilfredsstillende løsning for å synliggjøre lekkasje fra innebygget sisterner.

- Uten dreneringsløsning/lekkasjesikring kan lekkasjer pågå over lang tid uten å bli oppdaget. Dette kan føre til omfattende fuktskader i omkringliggende byggematerialer.

For å lukke avviket må det etableres dreneringsåpning for synliggjøring av lekkasjevann fra innebygd sisterner, usikkerhet om det er etablert lekkasjesikring på den innebygde sisternen. Tek 10 krever at i andre rom enn våtrom må sisterner og lignende plasseres i prefabrikkert kassett med vanntett overflate eller i et hulrom med vanntett sjikt. Det må være en automatisk lekkasjestopper inne i hulrommet. Selv om det vanntette sjiktet danner et trau som kan ta opp noe lekkasjevann, må trauet ha overløp inn i rommet slik at ytterligere lekkasjevann ikke trekker inn i konstruksjonene.

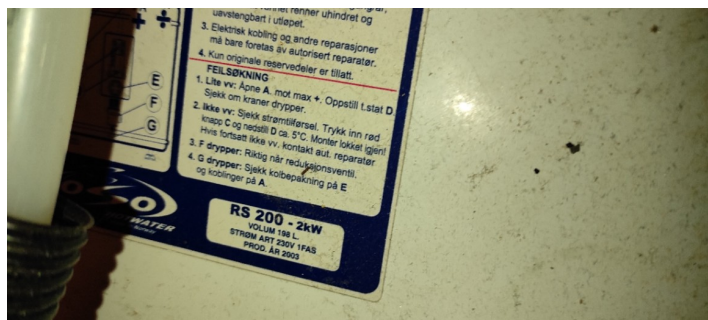
## TG 2 Varmtvannstank - Kjeller

- Det er ikke behov for utbedringstiltak siden tanken fungerer i dag, men ut ifra alder kan skader plutselig oppstå på eldre tanker.

Varmtvannsberedere må iht. NEK:400 monteres med fast el-tilkobling, men det var ikke krav på monterings tidspunktet.
