Tilstandsrapport

Enebolig

Øvre Rishalla 15 , 7716 STEINKJER

Befaringsdato: 24.03.2026

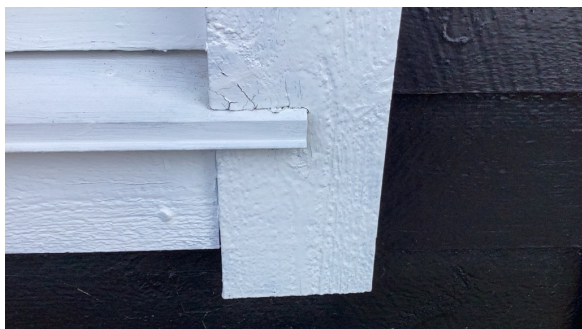
Vurdering av avvik:

• Uten tilstrekkelig lufting bak bordkledningen kan fuktighet som trenger inn bak bordene eller gjennom veggen innenfra ikke tørke opp. Dette skaper ideelle forhold for råtesopp og muggvekst.

Lokal utbedring.

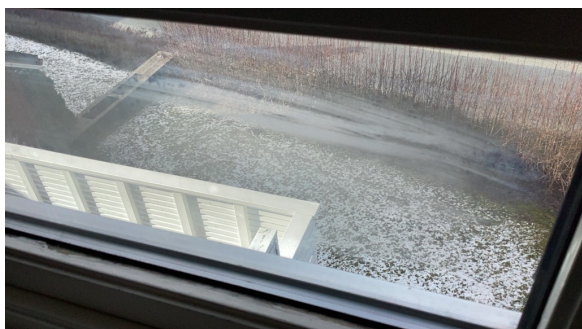
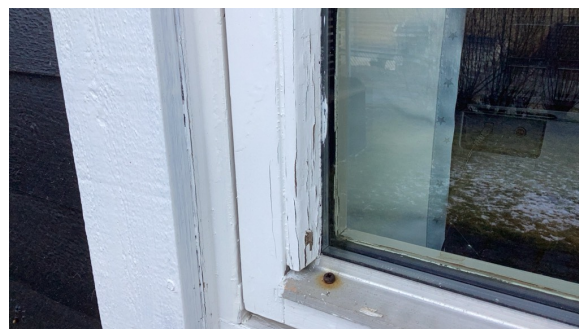
- Det er påvist tegn på innvendig kondensering av enkelte vindusglass.
- Karmene i vinduer er slitte og det er sprekker i trevirket.

Ett vindu på kjøkken er malt fast, ikke åpnet for kontroll. Eldre vinduer og innsetningsdetaljer øker faren for skjulte skader som følge vanninntrengning over tid i tilstøtende konstruksjoner. Dette lar seg som oftest ikke oppdage uten inngrep.

Løpende vedlikehold og lokale utbedringer. Vindu med punktering bør skiftes.

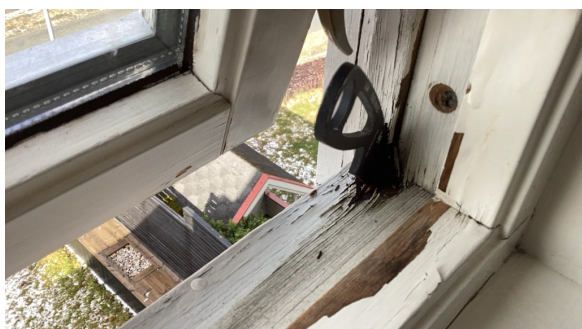
⚠ TG 3 Vinduer - 2

- Vinduene har råteskader.

Registrert ett vindu med råteskader på loft.

- Vinduer med råteskader må erstattes med nye.

Kostnadsestimat: Under 20 000

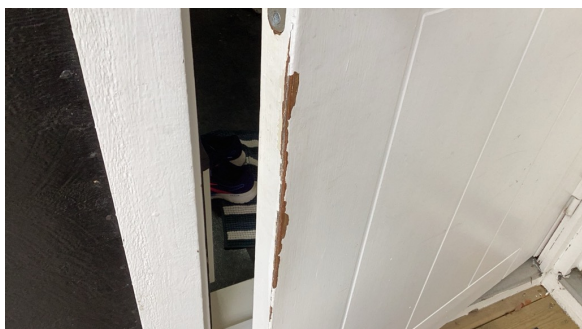
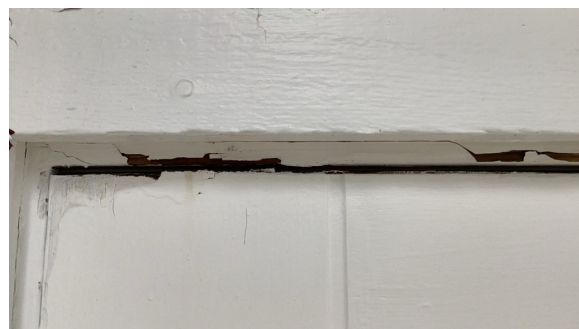
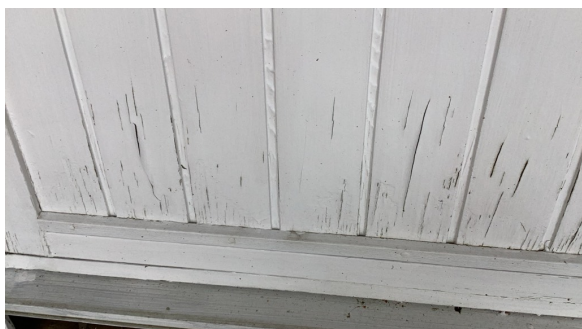
⚠ TG 2 Dører

Eldre dører og innsettsdetaljer øker faren for skjulte skader som følge vanninntrengning over tid i tilstøtende konstruksjoner. Dette lar seg som oftest ikke oppdage uten inngrep.

Løpende vedlikehold og lokale utbedringer.

Nærmere undersøkelser.

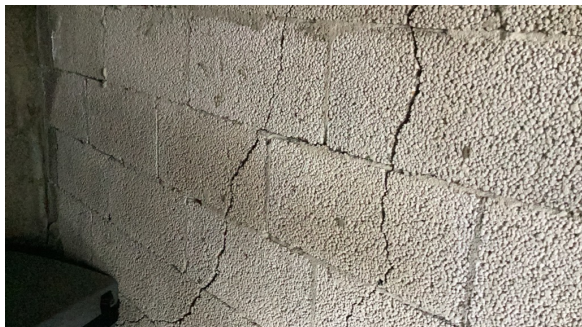
Registrert sprekk i lecamur. Boden har ikke montert dør.

Lokale utbedringer

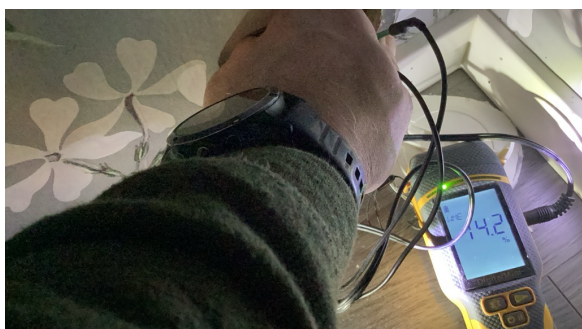
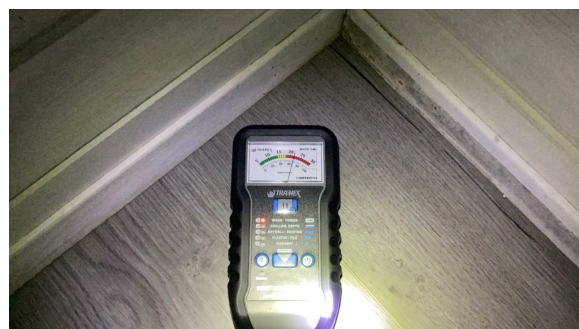
TG 2 Rom Under Terreng

Hulltaking er foretatt og det er påvist avvik i konstruksjonen.

Utforede og kledd yttervegger i kjellere er erfaringsmessig en risikokonstruksjon, ofte beheftet med skjulte skader. Ingen målbare eller visuelle tegn til skader, men det kan likevel ikke utelukkes.

Ved søk med kapasitiv fuktindikator ble det registrert forhøyede fuktverdier på gulv under trapp.

Løpende observasjoner og jevnlig kontroll.

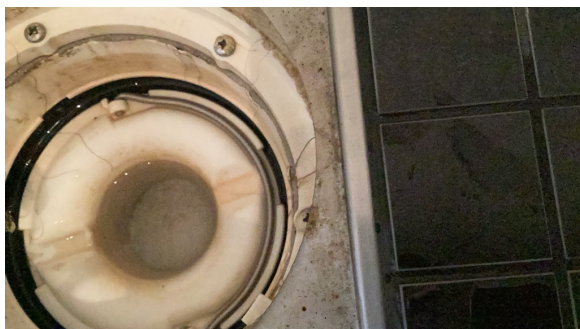
Registrert hull i flis ved WC, ingen tegn til sprekk eller riss i fuger.

Gulv ved servant og mot sluk er tilnærmet flatt, Evt. lekkasje utenfor dusjsonen vil medføre vannspeil på gulvet.

- Overvåk tilstanden jevnlig. For å få tilstandsgrad 0 eller 1 må tettesjiktet skiftes ut, men tidspunktet for når dette er nødvendig er vanskelig å si noe om.
