# Tilstandsrapport

Rekkehus

Divisjonsveien 9, 1769 HALDEN

Befaringsdato: 10.06.2025

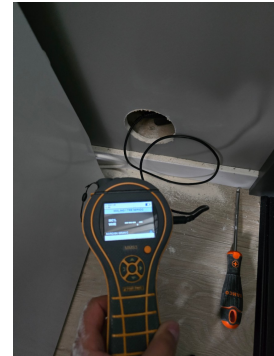
Hulltaking er foretatt uten å påvise unormale forhold. Hulltaking er foretatt på soverom.  
Ingen utslag på skadelig fukt i bunnsvill.

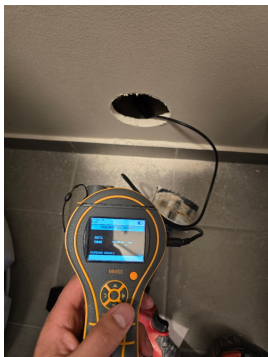
Hulltaking er foretatt uten å påvise unormale forhold. Hulltaking er foretatt i tek.rom.  
Ingen utslag på skadelig fukt i bunnsvill.
