# Tilstandsrapport

Våningshus

Bjørnstadgata 174, 1792 TISTEDAL

Befaringsdato: 08.05.2025

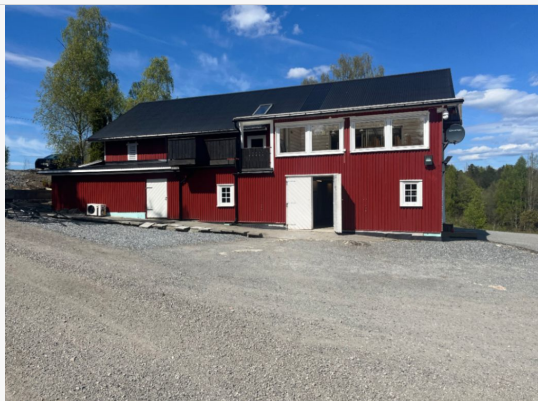
## Driftsbygning

Bygget er ikke tilstandsvurdert ihht Forskrift til avhendingslova og NS3600. Dette er kun en enkel beskrivelse.

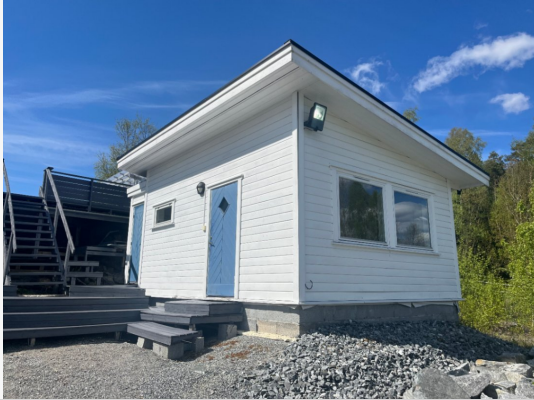
## Anneks/bassenghus

Bassenghuset er oppført i isolerte trekonstruksjoner, og ble bygget i 2015 av en tidligere eier. Det er støpte fundamenter og grunnmur av Lecablokker. Gulvet består av et trebjelkelag mot krypkjeller som ikke er tilgjengelig. Fasadene er kledd med trepanel, og tak har ensidig fall, og er tekket med papp. Bygningen er innredet med tre rom, hvorav ett er innredet som badrom. Det er også sluk i gulvet, på ett av de andre rommene. På gulvene er det fliser og laminat. Det er våtromsplater på veggene på baderommet, og ellers er det malte overflater på veggene og i himlingene. Det er innlagt strøm, vann- avløp. Bygningen har alt vesentlig normal slitasje med hensyn til de enkelte bygningsdelers alder, og det må kunne forventes at det gjenstår noe avslutningsarbeider. Blant annet bør grunnmuren overflatebehandles/pusses.

Det er fremlagt tegninger der det fremkommer at bygningen er omsøkt som redskapshus. Man må kunne anta at bygningen ikke er godkjent for varig opphold, og at bygningen er ment å ha funksjon som en form for lagerbygg.

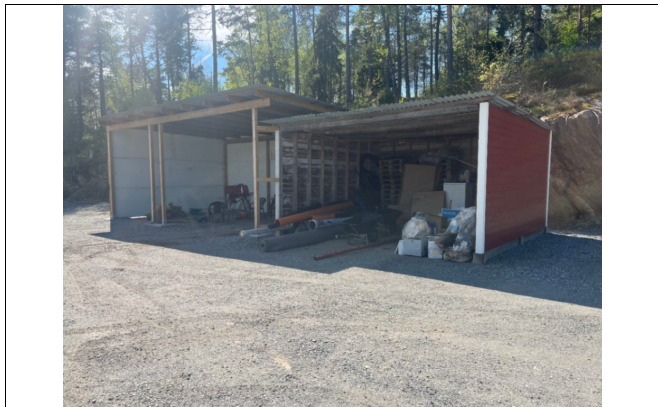
Det er ikke søkt om, eller gitt tillatelse til oppføring av dette lagerbygget. Bygningen er dels oppført av tidligere brukte materialer, og har en lav teknisk verdi. Det kan være at det kan komme pålegg fra Halden kommune, om søknad om oppføring av dette i etterkant.

Enkelt lagerbygg med åpen front. Bygget er ikke omsøkt eller godkjent.
