# Tilstandsrapport

Tomannsbolig

Gamle Trondheimsveg 46 E, 2053 JESSHEIM

Befaringsdato: 09.04.2025

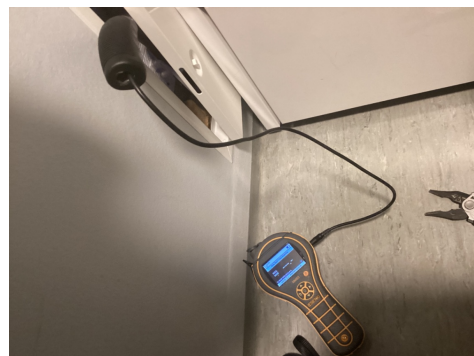
#### ! TG 0 Tilliggende konstruksjoner våtrom

Hulltaking er foretatt uten å påvise unormale forhold. Hulltaking er foretatt i inspeksjonsluke. Fuktkvotemåling (vekt%) i konstruksjonen ble målt til 0-6.

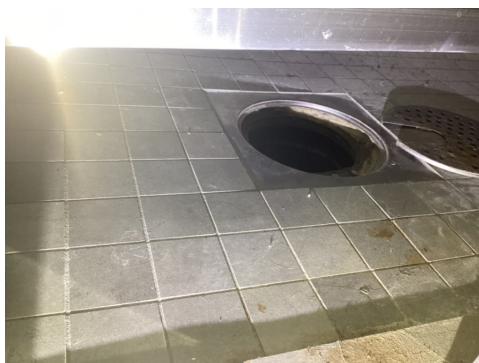
Det er plastsluk og membran med dokumentert utførelse.

Årstall: 2018 Kilde: Eier

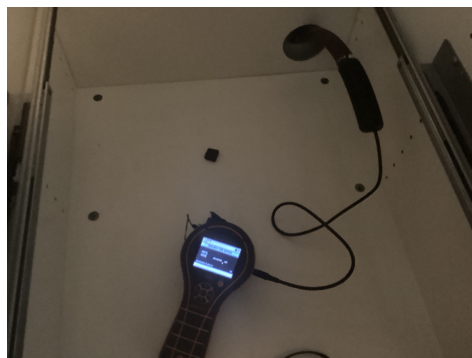
### ! TG 0 Tilliggende konstruksjoner våtrom

Hulltaking er foretatt uten å påvise unormale forhold. Hulltaking er foretatt på soverom. Fuktkvotemåling (vekt%) i konstruksjonen ble målt til 0-6.
