Tilstandsrapport

Leilighet

Stasjonsgata 34 M, 1820 SPYDEBERG

Befaringsdato: 16.01.2025

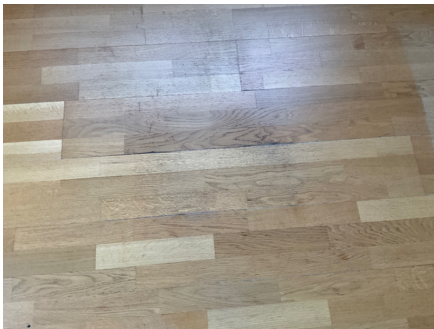
Vurdering av avvik:

- Overflater har en del slitasjegrad utover det en kan forvente.
- Påvist stedvis slitasje på overflater utover normal slitasje, spesielt i stue.

- Andre tiltak:
- Det er ikke behov for utbedring. Skader vil ikke ha noe å si for boligens bruksfunksjon. Det må dog gjøres tiltak om avviket skal lukkes.
