Tilstandsrapport

📍 Vangshyllbakkan 69 , 7670 INDERØY

gnr. 36, bnr. 39

Taksert objekt er en fritidsbolig på en etasje oppsatt i 1977 og tilbygget i ca. 1983.

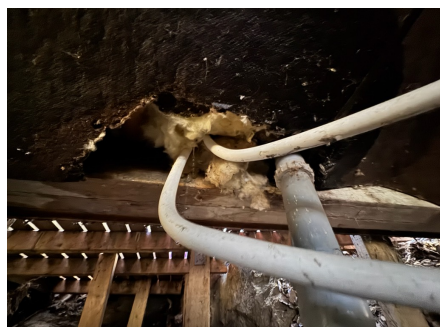
- Det er målt høydeforskjell på mellom 15-30 mm gjennom hele rommet. Tilstandsgrad 2 gis med bakgrunn i standardens krav til godkjente måleavvik.

Vannlekkasje igjennom gulv under kjøkken.

Etasjeskille må åpnes under kjøkken for å avdekke eventuelle skader.

Kostnadsestimat: 20 000 - 100 000
