Tilstandsrapport

📍 Vangshyllbakkan 69 , 7670 INDERØY

gnr. 36, bnr. 39

Rapportdato: 15.05.2026

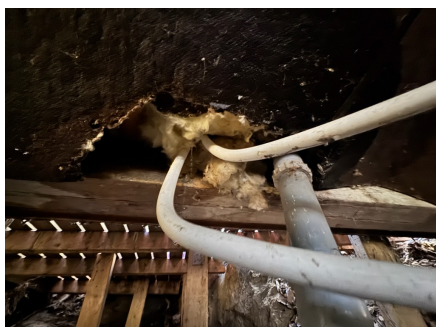
TG 3 Etasjeskille/gulv mot grunn

- Det er målt høydeforskjell på mellom 15-30 mm gjennom hele rommet. Tilstandsgrad 2 gis med bakgrunn i standardens krav til godkjente måleavvik.

Løse plater under hytte med eksponert isolasjon.
Vannlekkasje igjennom gulv under kjøkken.

Etasjeskille må åpnes under kjøkken for å avdekke eventuelle skader.

Kostnadsestimat: 20 000 - 100 000
