# Tilstandsrapport

Enebolig

Hasselvegen 11, 3658 MILAND

Befaringsdato: 20.09.2025

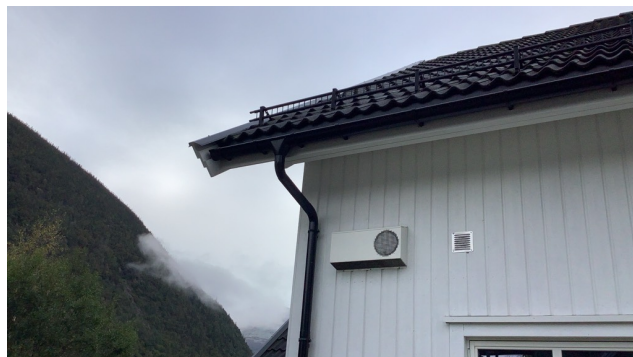
### ! TG 2 Nedløp og beslag

Takrenner og nedløp i lakkert stål.

- Det er påvist andre avvik:

Nedløp av frostskafer

Nedløp bør skiftes og avrenning bør sjekkes

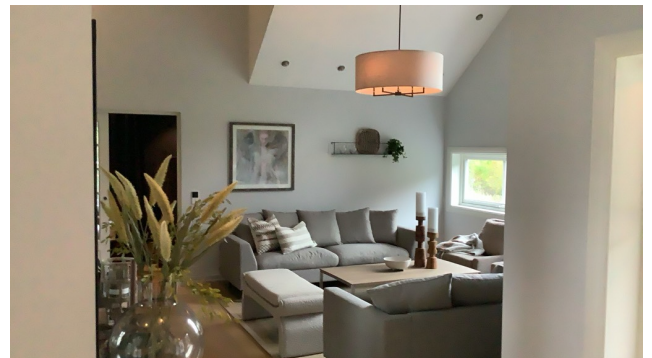
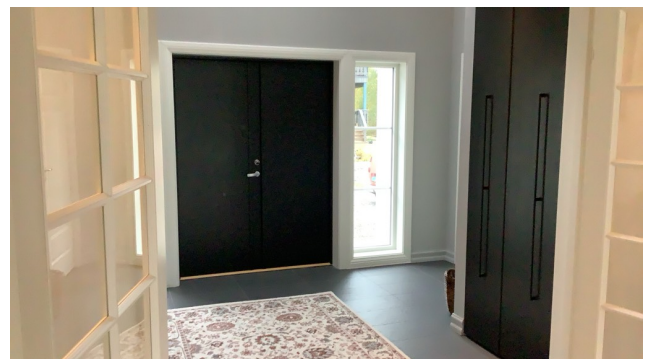
### TG 2 Overflater

- Det er avvik:

Gulver justeres langs vegg slik at vandring i gulvet kan skje.

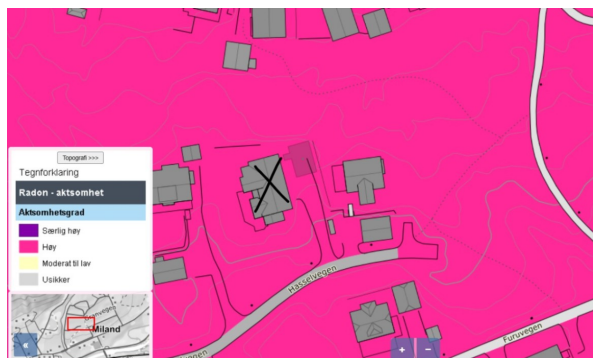
## TG 1 Etasjeskille/gulv mot grunn

Etasjeskiller er av betongdekke og tre i plan 2.

- Det bør gjennomføres radonmålinger.

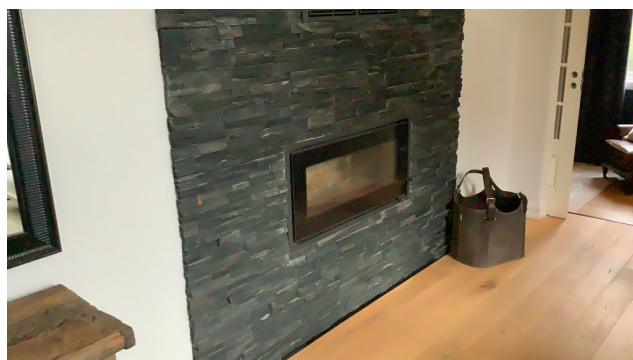
Kjøkken

## TG 3 Pipe og ildsted

Boligen har isolert stålpiper og peis med innsatser. Her i stue og kjøkken.

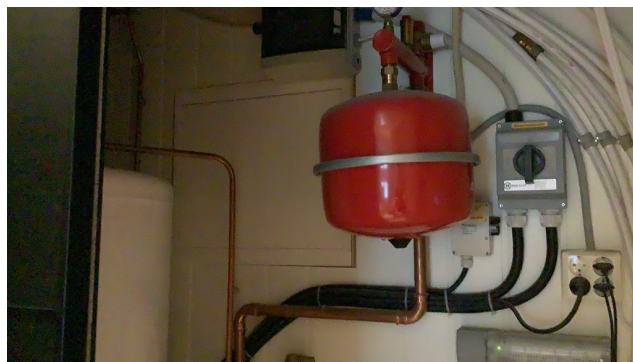
## ! TG 2 Vannledninger

- Det er påvist at eventuelt lekkasjevann fra rør i rør system ikke ledes til sluk eller annen kompenserende løsning.

- Det bør foretas tiltak på anlegget som sikrer bedre løsning på eventuelt lekkasjevann fra rør i rør system.

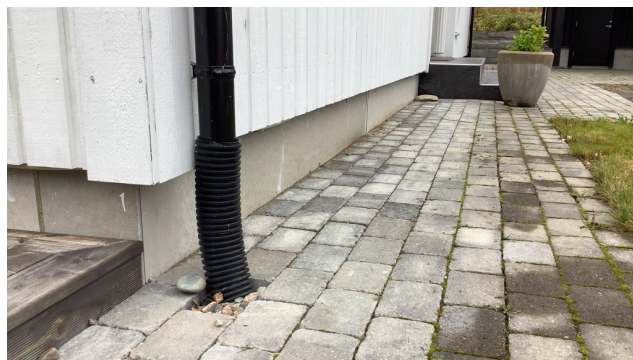
### TG 1 Fuktsikring og drenering

- Det er påvist sprekker i murte/pussede fasader.
- Det er sprekker i fasadeplater til ringmurselementer.

- Lokal utbedring må utføres.
