# Tilstandsrapport

📍 Jon Skogstads veg 18E, 7088 HEIMDAL

# gnr. 177, bnr. 18, snr. 24

Rapportdato: 19.09.2025

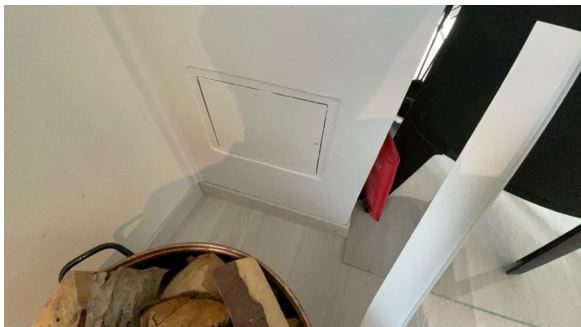
## TG 2 Pipe og ildsted

Boligen har element pipe, og det er montert ved ovn i stue. Ovn er ikke i bruk ved befaringen. Kontroll av pipe og ildsted er utført visuelt.

- Ildfast plate mangler på gulvet under sotluke/feieluke på pipe.

- Det anbefales å montere ildfast plate under luker på pipe.

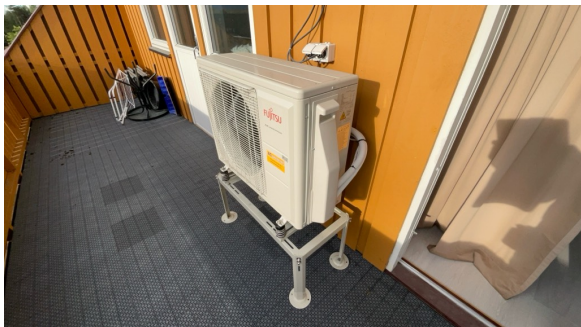
## TG 1 Andre innvendige forhold

Det er montert luft til luft varmepumpe med ut del montert på terrasse. Anlegget opplyses å være montert i 2024, anlegget er i drift ved befaringen det er ikke registrert avvik.

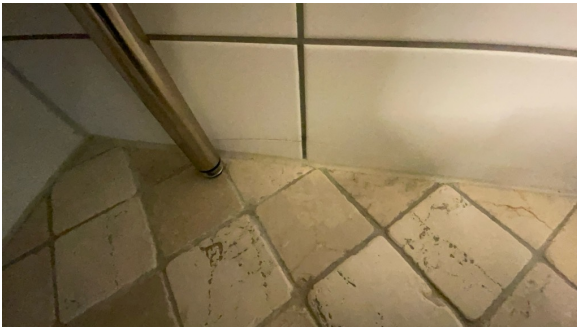
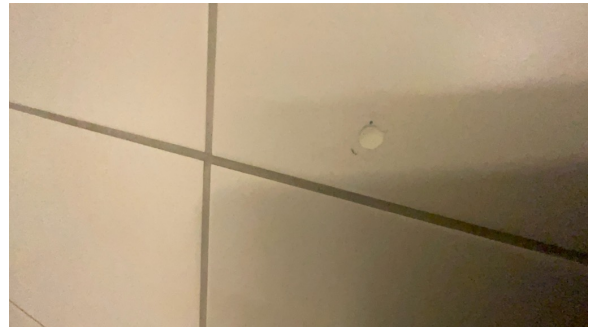
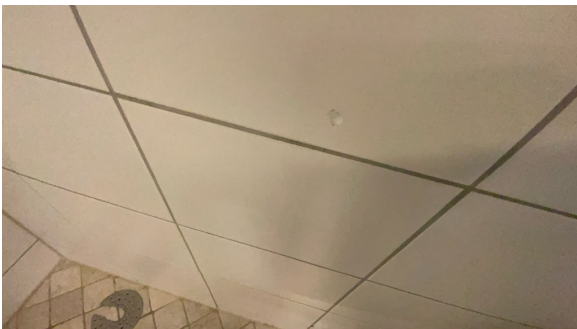
### TG 2 Overflater vegger og himling

- Det er påvist sprekker i fliser.

Det er påvist sprekk i flis ved gulvet. Det er også gjort hull i flis og membran i våt sone for montering av utstyr. Hullene er tettet med silikon eller akryl.

- Skadet flis er i et område hvor den kun utgjør et estetisk avvik.

Tetting med silikon eller akryl er ikke en varig løsning, og det anbefales å utbedre skadede fliser og membran for å sikre tilstrekkelig fuktsikring. Dersom dette ikke utbedres, er det økt risiko for vanninntrenging i konstruksjonen, som kan føre til fuktskader og følgeskader over tid. Inntil utbedring er foretatt. Det anbefales at tett dusj kabinett fortsatt benyttes for å redusere risikoen.

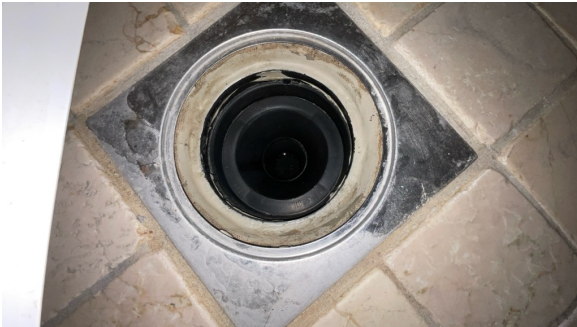
### TG 1 Sluk, membran og tettesjikt

Det er i sluket sett etter tegn på feil utførelse, feil materialvalg, skadelig fukt og utettheter. Avvik er ikke registrert.

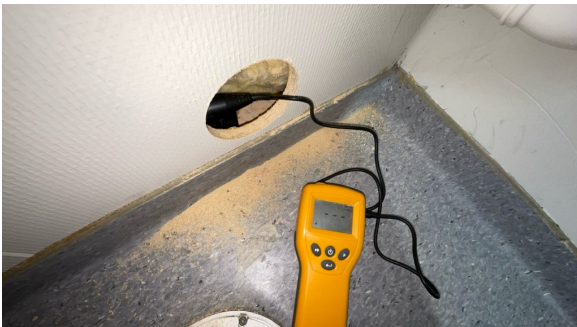
### TG 0 Tilliggende konstruksjoner våtrom

For å undersøke om våtrommet har en fuktskade som definert i den til enhver tid gjeldende bransjestandarden for fuktsikker bygning, er det borret hull fra tilstøtende rom. Det er ikke registrert indikasjon på fukt.

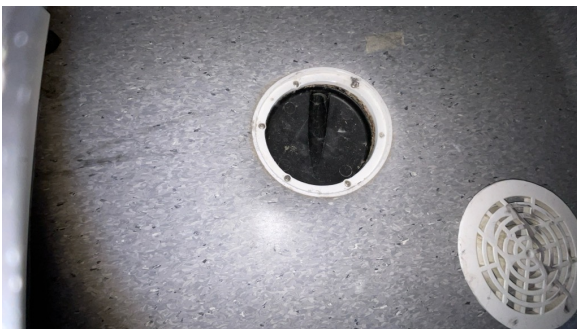
### TG 1 Sluk, membran og tettesjikt

I sluket er det sett etter tegn på feil utførelse, feil materialvalg, skadelig fukt og utettheter. Negative avvik er ikke registrert.

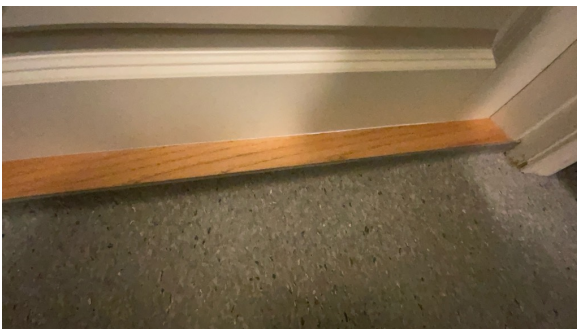
Tg2 - Vaskerom: Ventilering: Våtrommet mangler tilluftsventilering,  
f.eks. spalte/ventil ved dør.

- Det bør etableres tilfredsstillende tilluft til våtrom f.eks. luftespalte ved dør e.l.

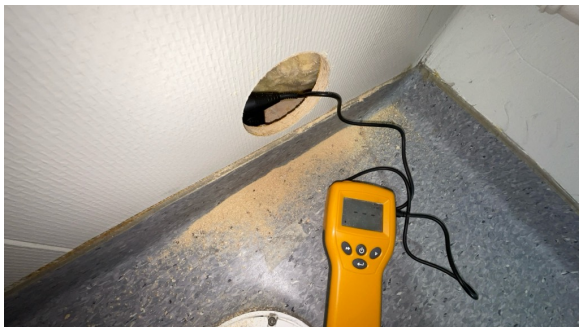
### TG 0 Tilliggende konstruksjoner våtrom

For å undersøke om våtrommet har en fuktskade som definert i den til enhver tid gjeldende bransjestandarden for fuktsikker bygning, er det borret hull

fra vaskerom i vegg mot bad. Det er ikke registrert indikasjon på fukt.
