# Tilstandsrapport

Boligbygg med flere boenheter

Dælenenggata 40 G, 0557 OSLO

Befaringsdato: 03.11.2025

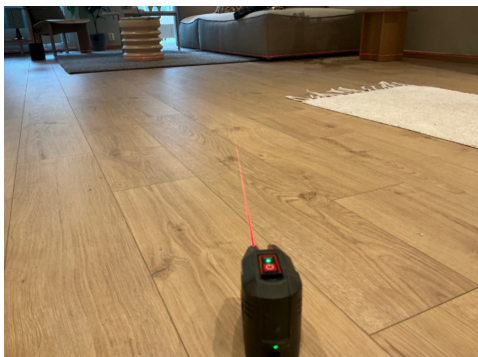
Nivellering stue/kjøkken, ingen registrerte avvik

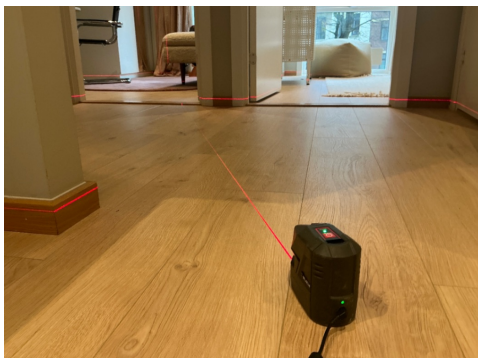
Nivellering soverom, ingen registrerte avvik

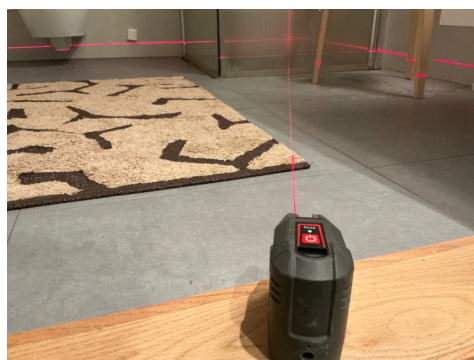
## ! TG 2 Overflater Gulv

Gulvet er flislagt. Rommet har elektriske varmekabler. Fall mot sluk er målt til ca. 20 mm. Høydeforskjell fra toppen av sluket til toppen av membranen ved dørterskelen er ca. 40 mm.

- Det er påvist at noen fliser har bom (hulrom under).

- Selv om bom eller hull lyd ikke alltid er et umiddelbart problem, bør det overvåkes nøye før eventuell utvikling i sprekker i flisfuger e.l. oppstår. Dette må en foreta tiltak for, for å begrense utviklingen.

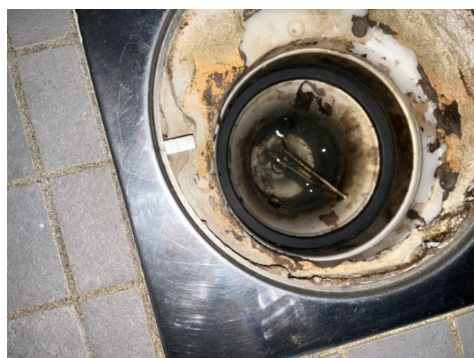
## ! TG 2 Sluk, membran og tettesjikt

Det er plastsluk og ukjent tettesjikt/membran.

Manglende skrue i klemring, noe ufagmessig utførelse rundt klemring

Bør festes tilstrekkelig samt kontrollere rundt klemring. Vann kan eventuelt trenge inn under klemring å forårsake lekkasje.

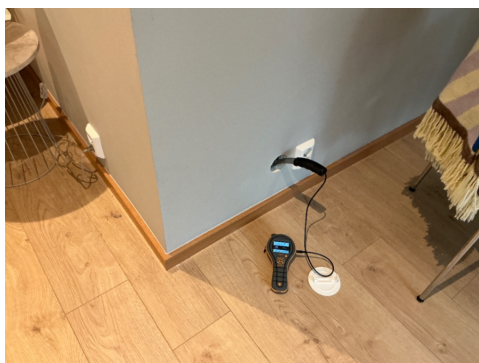
Hulltaking er foretatt uten å påvise unormale forhold. Hulltaking er foretatt i stue.

Stål strender og antatt stål svill, ingen anmerkninger på befaring

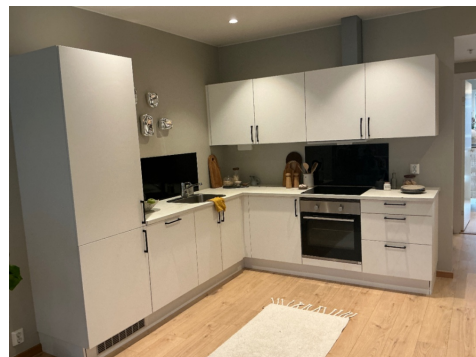
### ! TG 2 Overflater og innredning

Små skader på fronter, innredning samt benkeplate.

Noe fremtidig vedlikehold må forventes.

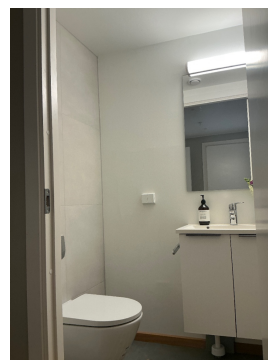
### ! TG 2 Overflater og konstruksjon

- Det er ikke påvist tilfredsstillende løsning for å synliggjøre lekkasje fra innebygget sistene.

- Det må gjennomføres ytterligere undersøkelser.
- Det må gjøres tiltak for å lukke avviket.
- Uten dreneringsløsning/lekkasjesikring kan lekkasjer pågå over lang tid uten å bli oppdaget. Dette kan føre til omfattende fuktskader i omkringliggende byggematerialer.
