# Tilstandsrapport

Rekkehus

Austmannavegen 17F , 5537 HAUGESUND

Befaringsdato: 06.11.2025

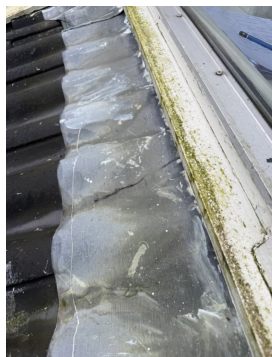
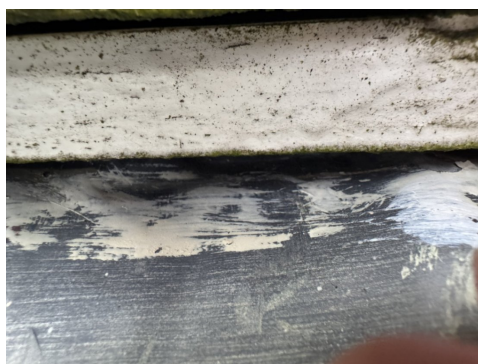
## ! TG 2 Veggkonstruksjon

- Det må foretas tiltak for å lukke avviket.
- Lokal utbedring må utføres.
- Uten tilstrekkelig lufting bak bordkledningen kan fuktighet som trenger inn bak bordene eller gjennom veggene innenfra ikke tørke opp. Dette skaper ideelle forhold for råtesopp og muggvekst.

Det bør etableres tilstrekkelig lufting i nedre kant av kledningen, samt montering av musebånd for å hindre skadedyr i å komme inn i konstruksjonen.

Utvendig slitt og oppsprukket trepanel bør vedlikeholdes, vaskes og behandles for å forlenge levetiden og redusere risikoen for råteskader og fukttinntrengning i veggkonstruksjonen. Manglende lufting og musebånd øker risikoen for fuktskader og skadedyrangrep.
