# Tilstandsrapport

📍 Totakvegen 285, 3864 RAULAND

# gnr. 138, bnr. 14

Befaringsdato: 26.02.2024

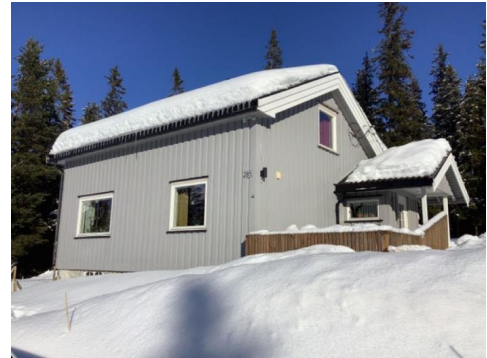
### ! TG 3 Nedløp og beslag

Takrenner og nedløp i lakkert stål.  
Takrenner mot øst fra år 2020.

- Det må monteres snøfangere for å oppfylle byggeårets krav.

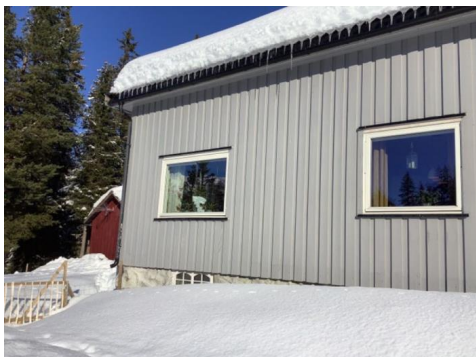
## ! TG 2 Takkonstruksjon/Loft

Takkonstruksjonen har sperrekonstruksjon.

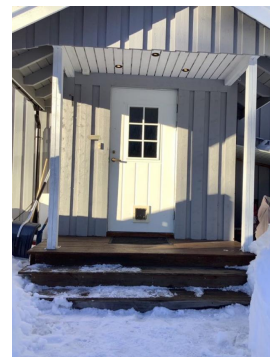
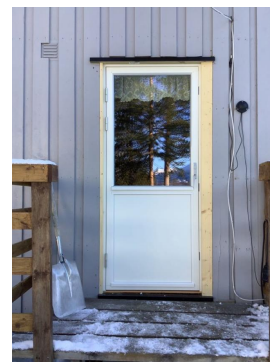
## ! TG 3 Utvendige trapper

Det er bygd tretrapper for inngangspartier til terreng.

- Rekkverk må monteres for å lukke avviket.

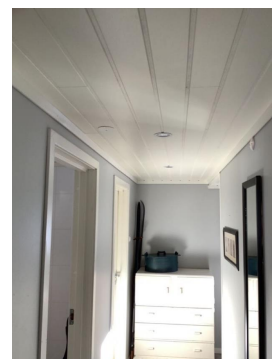
### ! TG 2 Etasjeskille/gulv mot grunn

Etasjeskiller er av trebjelkelag.

- Målt høydeforskjell på over 15 mm gjennom hele rommet. Tilstandsgrad 2 gis med bakgrunn i standardens krav til godkjente måleavvik.

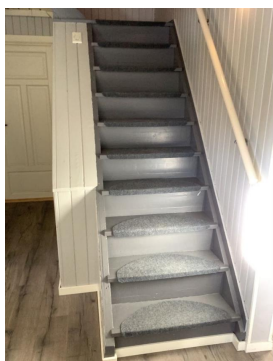
## ! TG 3 Innvendige kjellertrapp.

Boligen har malt tretrapp.

- Åpninger er såpass store at det ut ifra sikkerhetsmessige forhold anbefales å lage mindre åpninger.
- Håndløper bør monteres, men det var ikke krav på byggetidspunktet.
- Rekkverk må monteres for å lukke avviket.
- Trappen må påregnes skiftes ut.

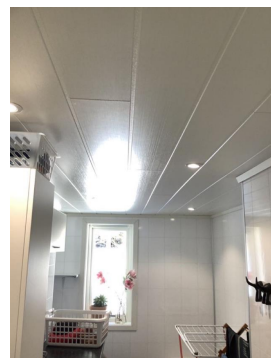
## 1.ETG. HOVEDPLAN > VASKEROM

### ! TG 2 Overflater Gulv

- Det er påvist avvik i fallforhold til sluk i forhold til krav i forskrift på byggetidspunktet.

- Våtrommet fungerer med dette avviket.

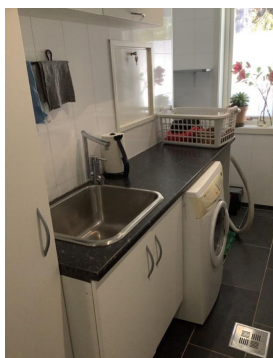
## 1.ETG. HOVEDPLAN > VASKEROM

### ! TG 3 Ventilasjon
