Totakvegen 285, 3864 RAULAND

**Koselig enebolig med blant annet  
fire soverom, uthus og romslig  
hage med kort vei til Rauland  
sentrum**

Befaringsdato: 26.02.2024

# Tilstandsrapport

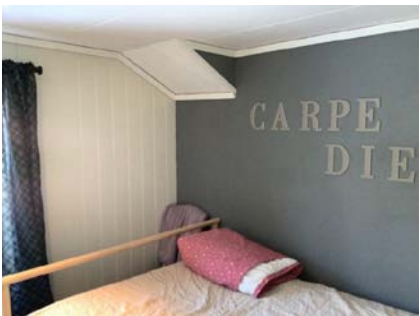
### TG 2 Etasjeskille/gulv mot grunn

Etasjeskiller er av trebjelkelag.

- Målt høydeforskjell på over 15 mm gjennom hele rommet.  
Tilstandsgrad 2 gis med bakgrunn i standardens krav til godkjente måleavvik.
