# Tilstandsrapport

📍 Dælenenggata 14 B, 0567 OSLO

# gnr. 227, bnr. 85

Oppdragsnr.: 11838-25062

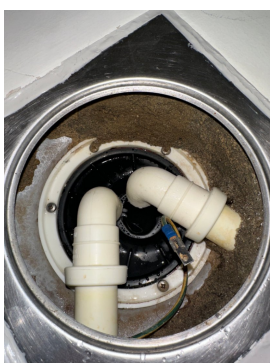
- Mer enn halvparten av forventet brukstid er passert på membranløsningen.

Smøremembran på vegger er over 15 år.

Mer enn halvparten av forventet brukstid er oppbrukt = TG 2.

Membran i gulv er over 20 år.

Plastsluk med klemring for membran

Det anbefales bruk av dusjkabinett, for å hindre fuktinntregning i eldre konstruksjoner.

Vanninntregning i konstruksjoner vil kunne påføre større skader.

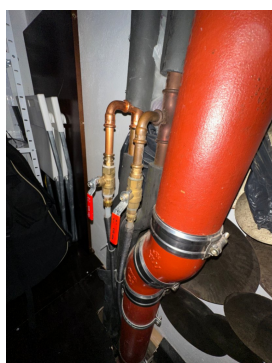
Stoppekranner plassert i bod

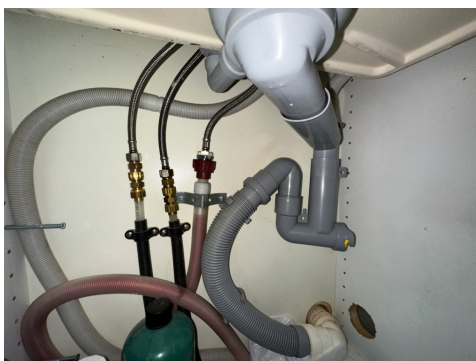
Røropplegg i kjøkkenbenk

Det anbefales montering av Waterguard (lekkasjestopper), i rom uten sluk med vanninstallasjoner.

Dette gjelder kjøkken, selv om det ikke var ett krav i forskrift under oppføring av boligen.

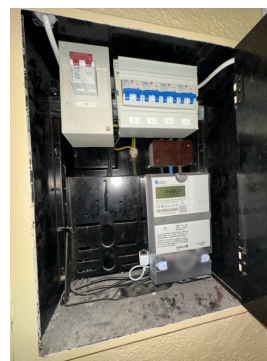
**TG2 settes i følge forskrift på anlegg, uten fremlagt samsvarserklæring på hele anlegget.**

Sikringsskap med automatsikringer.

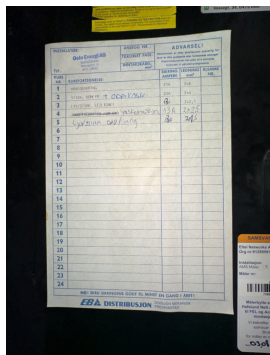
Kursoversikt i sikringsskap
