# Tilstandsrapport

Myrfalet 13 A +B, 1930 AURSKOG

Befaringsdato: 14.04.2025

Autorisert foretak: KA Bygg og Takst AS

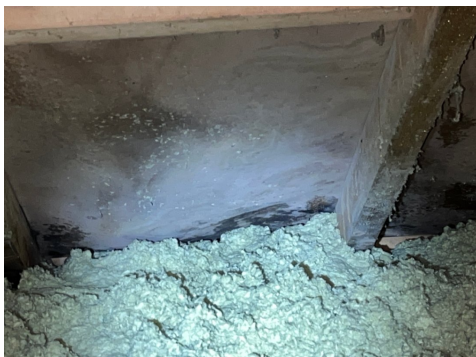
- Det er begrenset/dårlig ventilering av takkonstruksjonen.
- Det er påvist avvik rundt gjennomføringer i takflaten.

Det er begrenset ventilering av kaltloft ved raft. Isolasjon ligger tett mot undertak. Det er etablert luftespalte i gesims for noe lufting av kaltloft. Det er store områder med hvitt belegg i undertak. Antatt soppvekst. Dette kan komme av dårlig lufting av kaltloft og lekkasjer i dampspærre mellom oppvarmet rom og kaltloft.

Soppvekst i undertak. Isolasjon ligger tett mot undertak

- Påviste skader må utbedres.
- Lufting/ventilering bør forbedres.

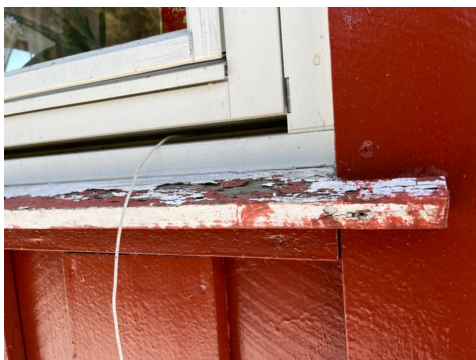
- Det er påvist avvik rundt innsettsdetaljer.

Manglende beslag under vinduer

Det bør monteres beslag under vinduer.

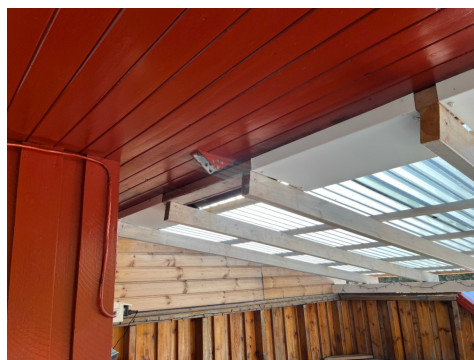
underdimensjonert takkonstruksjon

Det må gjøres tiltak på tak for og oppnå tilfredsstillende konstruksjon iht. krav for denne type tak.

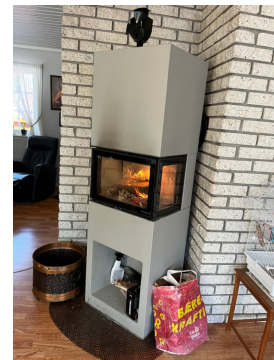
Plate under peis for liten

Det må etableres større ubrennbar plate eller lignende under/foran ildsteder.

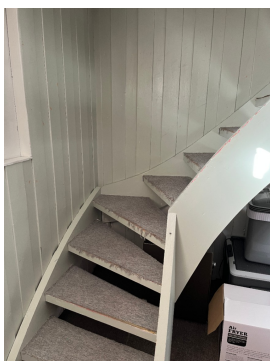
Manglende rekkverk, trapp til kjeller.

- Rekkverk må monteres for å lukke avviket.
- Andre tiltak:

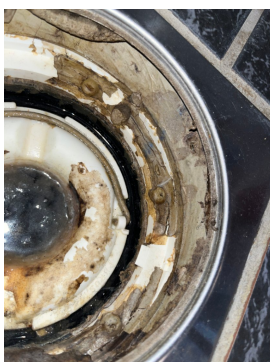
- Løsningen/utførelsen rundt rørgjennomføringer gir fare for fukt inn i konstruksjoner.
- Våtrommets tettesjikt/membran står foran utbedring/utskiftning.

Tørr membran i gulv/sluk.

Ved etablering av korrekt fall i rommet må det etableres nytt tettesjikt/membran på gulv og ved gjennomføringer i gulv i rommet. Det er fare for fukt inn i konstruksjon ved videre bruk av rommet i dagens tilstand.

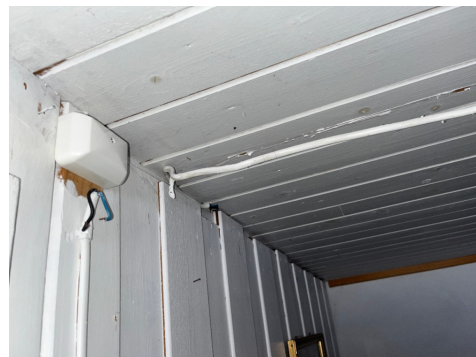
Løse ledninger i kjeller

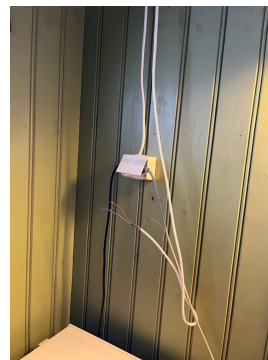
Løse ledninger vaskerom 1.etg.

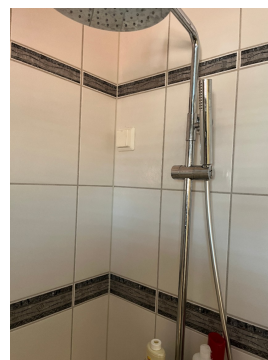
Stikkontakt i dusjsone, bad 1.etg.

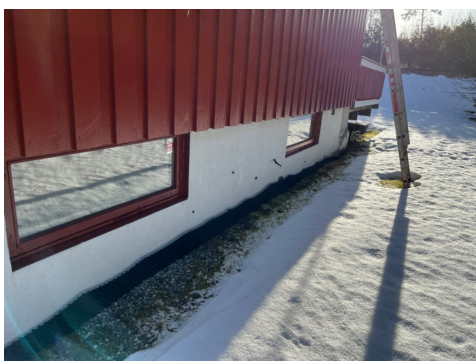
Manglende topplst på plast

Det må monteres topplst på grunnmurplast for å lukke avviket. Dette for å unngå at fuktighet (vann) kommer inn på bakside av plast.

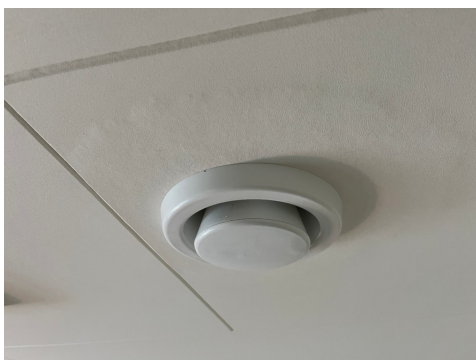
Det ble observert noe svelleskader i himling rundt ventiler for ventilasjonsanlegg i soverom og kjøkken. ukjent årsak.

Svelleskade i himling ved ventil.

Det bør foretas nærmere undersøkelser av årsak til svelleskade i himling ved ventiler.
