Boligtype: Enebolig  
Eierform: Eiet  
Byggeår: Antatt ca. 1910  
BRA/P-rom: 245/204 m²  
Soverom: 4  
Gnr./bnr. 25/279  
Oppdragsnr.: 1304230052

Krabberødstrand 10

Befaringsdato: 12.04.2023

Rapportdato: 27.04.2023

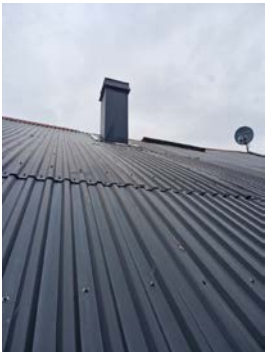
Taktekke på eldre del består av lakkerte stålplater antatt skiftet på 1970 tallet. Synlig rustskader i takplater. Mønebeslag mangler på deler av møne. Synlig avvik på overflater.

Manglende mønebeslag

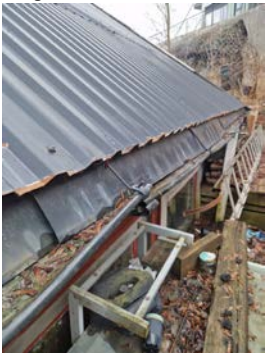
Synlig rustskader i takplater

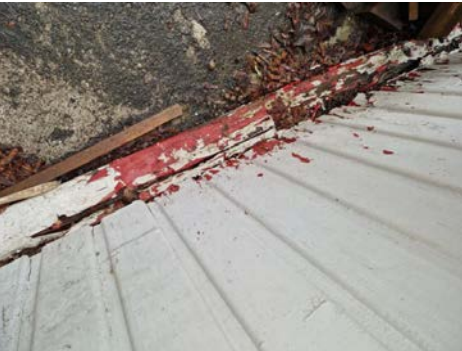
Yttervegger i eldre del består av reisverk/plank med dobbel not og fjær. Utvendig tekket med stående rustikk panel.

Råteskader i trevirke/fasader.

Tiltak: Råteskadet trekledning må skiftes ut. Etasjeskille/gulv mot grunn - eldre del: Det er påvist fuktskader i etasjeskiller Målt høydeforskjell på over 15 mm gjennom hele rommet. Tilstandsgrad 2 gis med bakgrunn i standardens krav til godkjente måleavvik. Tiltak: For å få tilstandsgrad 0 eller 1 må høydeforskjeller rettes opp. Det vil imidlertid sjelden være økonomisk rasjonelt som et enkeltstående tiltak i en bolig som dette. Dersom boligen en gang skal renoveres, kan man vurdere slike tiltak. Råteskadet trevirke i/over kryperom må beregnes utbedret/skiftet.

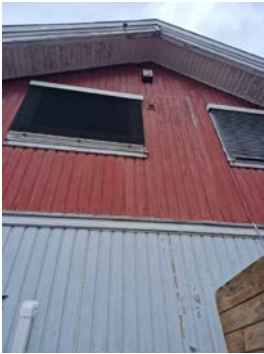
Værslitt panel.

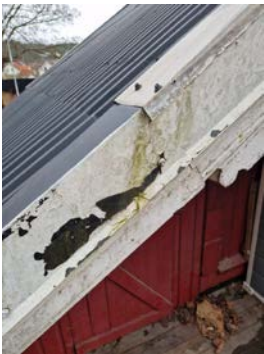
Råteskader i vinds kier.  
Årstall: 1900

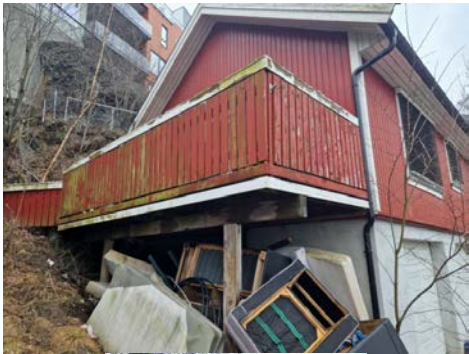
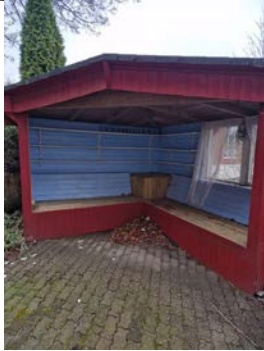
Boligen har etablert romslig terrasse i impregnert trevirke. Rekkverk i malt impregnert trevirke. Terrasse opphengt i vegg og bærende på pilarer med drager i front. Trevirke med høy slitasje. Behov for vask og utskiftning av slitt trevirke. Eldre boligen har etablert impregnert platting på grunn. Gulvbord med høy slitasje. Tiltak må beregnes.

- Det er værslitt/oppsprukket trevirke/trepaneler.

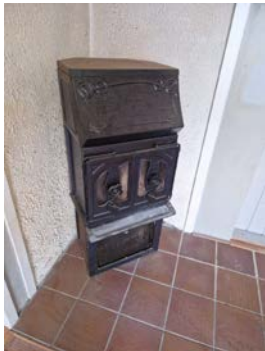
Pipe i eldre del oppført i murt teglstein. Ildsteder etablert til pipe. Med tanke på alder har pipe trolig høy slitasje i innvendig pipeløp.

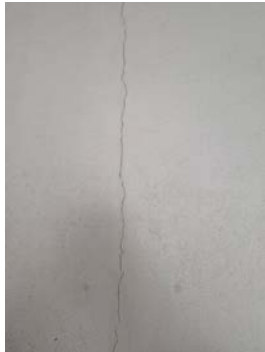
Pipe i tilbygget del oppført i murt lettklinker blokker. Vedovn etablert i stue. Mindre merknad på sprekk i murverk/brannmur.

Sprekk i murverk

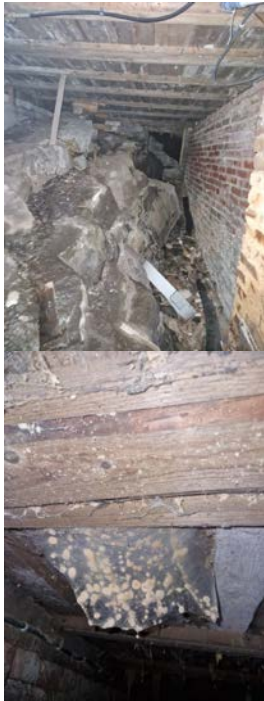
Boligen har etablert kryperom med adkomst fra dør i underetasje. Grunn består av fjell og jord. Vegger i murverk. Himling etablert med synlig bjelker vog stubbeloftsbord. Trevirke med råteskader og spor etter borrebille.

Borrebille i trevirke.

Krypkjeller: Det er påvist skader på konstruksjoner i krypkjeller som er forårsaket av råte eller sopp. Det er registrert skader etter aktivitet av skadedyr Det er ikke tilfredsstillende ventilering av krypkjeller. Trevirke med spor etter borrebille og råteskader. Tiltak: Skadet treverk må skiftes. Konstruksjonene må sikres mot råte, sopp og skadedyr.

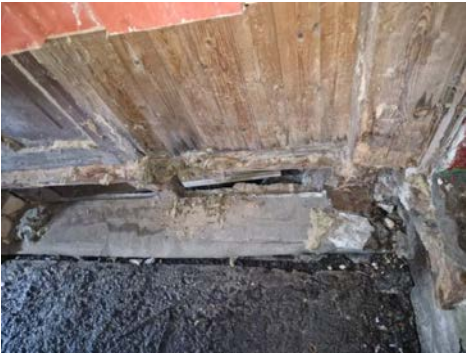
Synlig råteskader

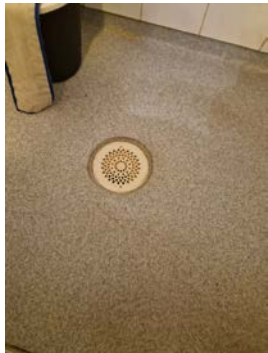
Bad - Overflater gulv (tilbygget del): Det er påvist avvik i fallforhold til sluk i forhold til krav i forskrift på byggetidspunktet.

Målt med laser ble gulv målt flatt. Ved bruk av dusjhode i dusjnisse randt spylevann mot hjørne og ble stående. Gulv har feil fall til sluk.

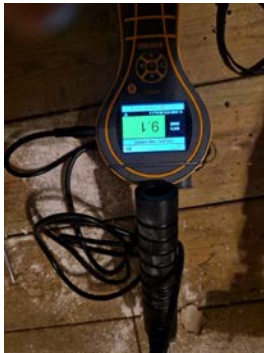
Tilliggende konstruksjoner våtrom: Det er registrert symptom på fuktskader.

Ved bruk av fuktmåler i vegg ved hulltagning ble ingen unormale fuktverdier målt. Det ble også foretatt fuktmålinger på bad ved bruk av fuktindikator. Fukt ble målt i dryppekant våtromsplater i dusjnisse.

Tiltak: De påviste skader må utbedres. Skadet våtromsplater må beregnes skiftet.
